別紙 1

事前調査の不徹底により石綿含有建材が把握されずに建築物等の解体等工事が開始された事案等について

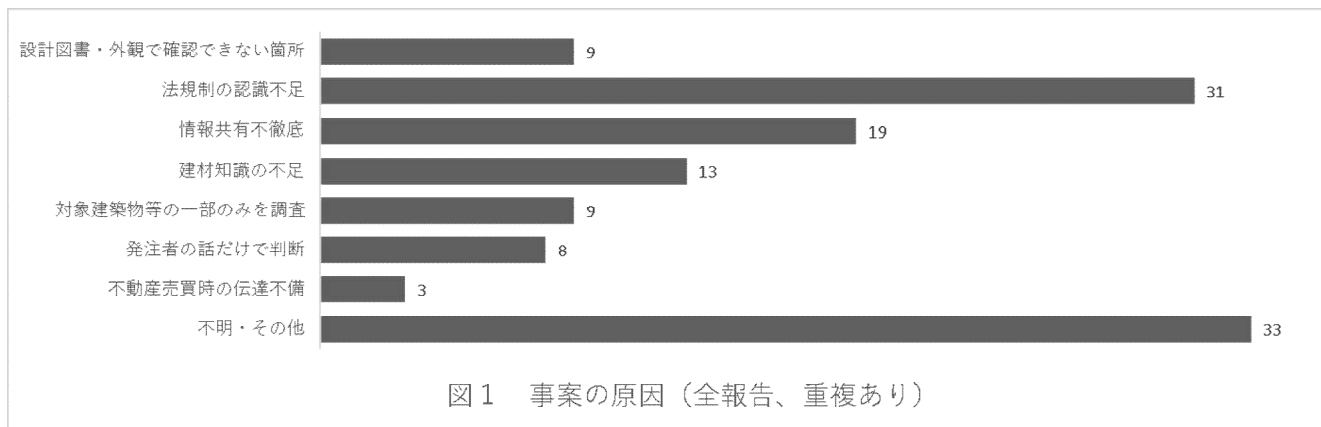
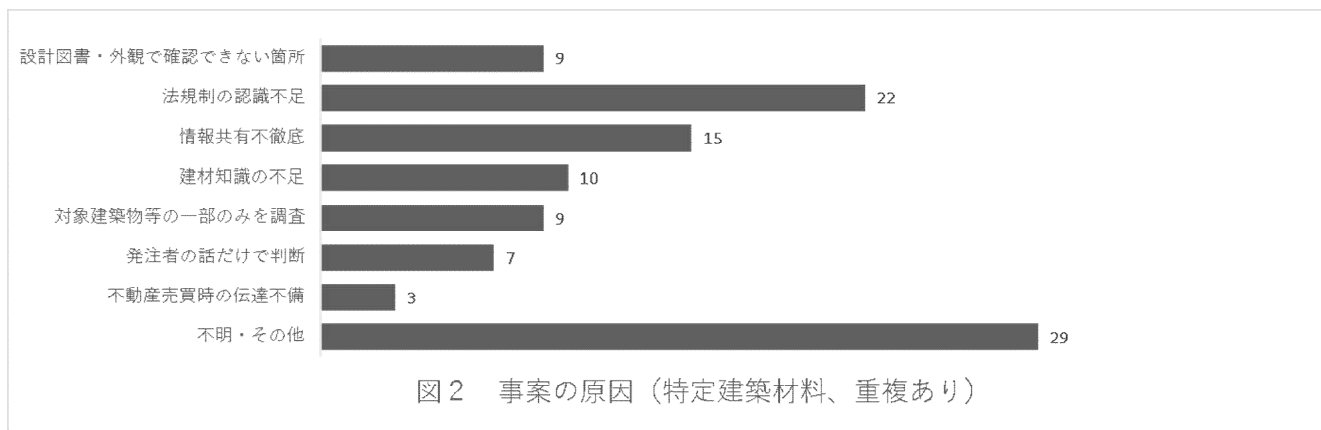
事案の発生原因を分析するため、発生原因について調査し、類型別に分類を行った（重複あり）。情報提供された 106 件の原因を図 1 に、そのうち特定建築材料に係る事案 88 件の原因を図 2 に示す。

特定建築材料に係る事案 88 件のうち、発注者や受注者の法規制の認識不足によるものは 22 件、発注者から受注者、元請業者から下請業者への伝達の不備や現場作業員への周知の不足など、情報共有の不徹底によるものは 15 件あった。情報共有の不徹底によるもののうち、発注者は石綿含有建材があることを把握していたにもかかわらず、これを受注者に的確に伝えなかったため発生した事案が 3 件あった。

建材知識の不足によるものは 10 件、対象建築物の一部のみを調査したことによるものは 9 件、設計図書・外観で確認できない箇所に石綿含有建材が存在したものは 9 件あった。不明・その他の中で

は、設計図書のみで判断したことが原因となった事案が3件あった一方で、設計図書には石綿含有建材が記載されていたにもかかわらず、設計図書の確認を十分に行わなかったり、設計図書の情報を無視したりしたことで発生した事案が3件あった。

発注者からの話のみで「石綿なし」と判断した事案は7件あった。

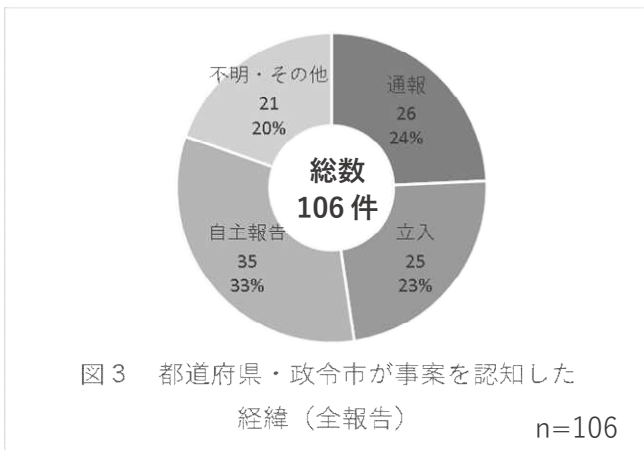
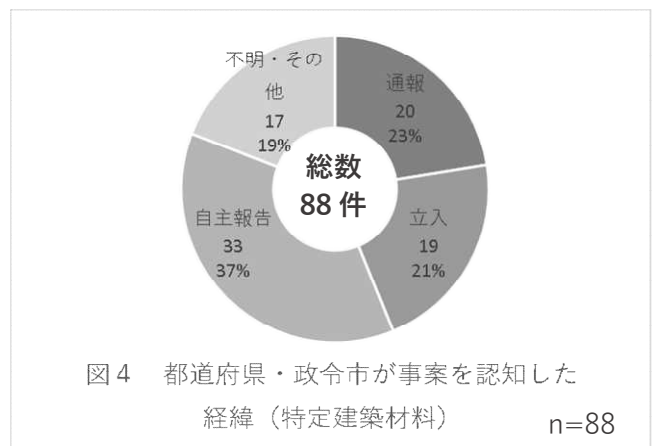
情報提供された106件の内訳を図3に、そのうち特定建築材料に係る事案88件の内訳を図4に示す。

特定建築材料に係る事案88件のうち、立入検査により発覚したものが19件あった。このうち建設リサイクル法の届出情報に基づいて行われたものが1件、条例の届出情報に基づいて行われたものが5件、パトロール時に立入を行い発見されたものが4件、騒音苦情の立入検査の際に発見されたものが2件、建材の分析等の指導を行った後、確認のための立入検査を実施したことで発見されたものが3件あった。

解体事業者等から自主的に報告されたものは33件あったが、事業者が認知してから数週間～数か月後に行政へ報告が行われた例が複数あり、この中には、行政への報告までの間、石綿飛散防止措置が適切に講じられていない例があった。

また、その他のうち、届出内容の確認（聴き取り）により発覚したものが2件あった。

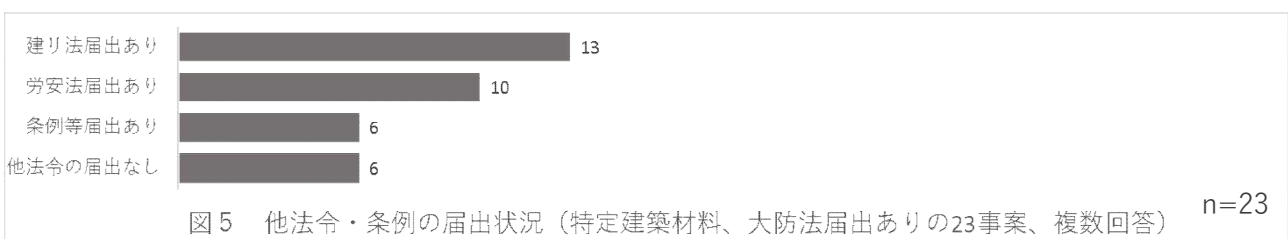
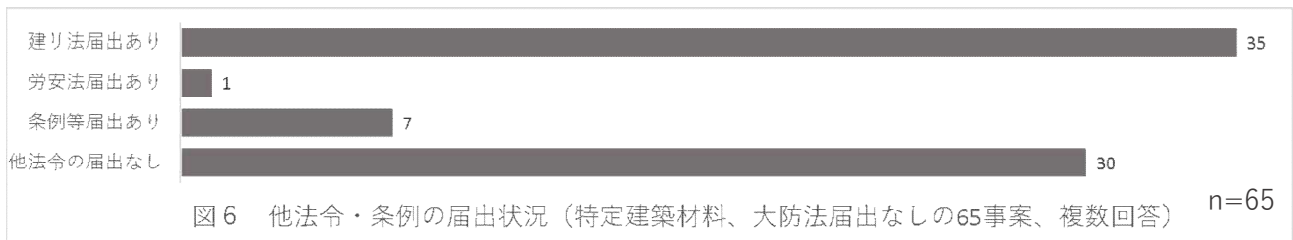
特定建築材料に係る事案の法令・条例の届出状況を、図5（大防法届出ありの23事案）及び図6（大防法届出なしの65事案）に示した。

大気汚染防止法の届出のなかった65件のうち、建設リサイクル法の届出が行われていた事案は35件あった。なお、このうち4件については、建設リサイクル法に基づく届出では「付着物（石綿）なし」とされていた。

また、騒音規制法、振動規制法、条例等に基づく届出が行われていた事案は7件あった。
