ダムにおける検討事項

平成30年7月豪雨により、下流域に大きな浸水被害が発生した野呂川ダムや椋梨ダム・福富ダムについて、浸水の発生要因やダム操作を検証し、今後の対策や管理のあり方を検討する。

【河川・ダム部会】ダムにおける検討状況

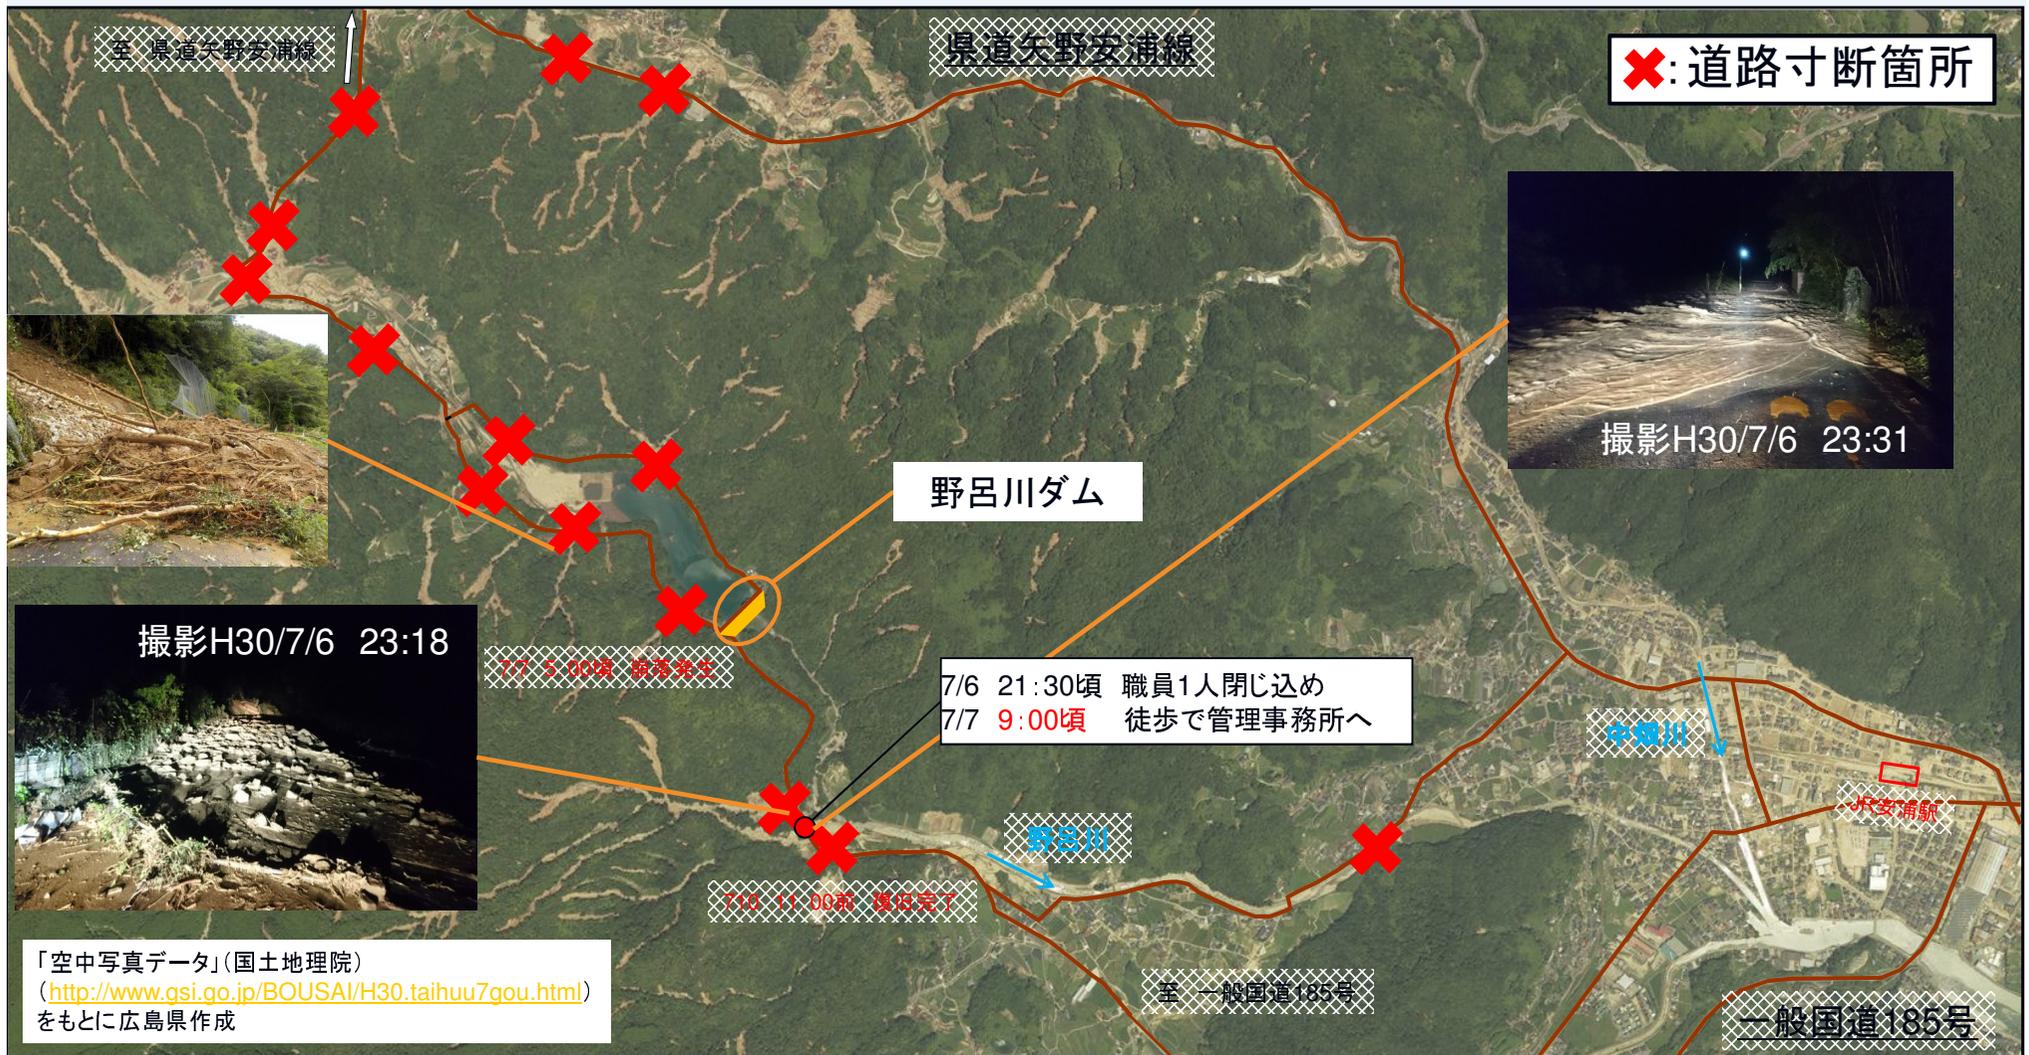
野呂川ダム操作時の状況について(周辺道路状況)

職員が辿り着けず、2名体制で操作を行った

2名体制で洪水警戒体制を執っていたが、異常洪水時防災操作を見込んで6日20時45分、5名の職員に連絡を行った。しかし、道路寸断等により全員辿り着けず、異常洪水時防災操作は2名で行った。

また、ダム管理事務所は、道路寸断により10日11時00分頃まで缶詰状態が続いた。

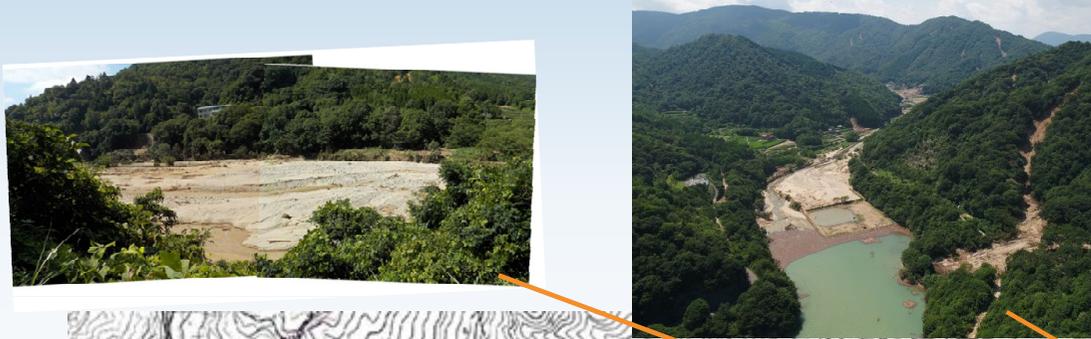
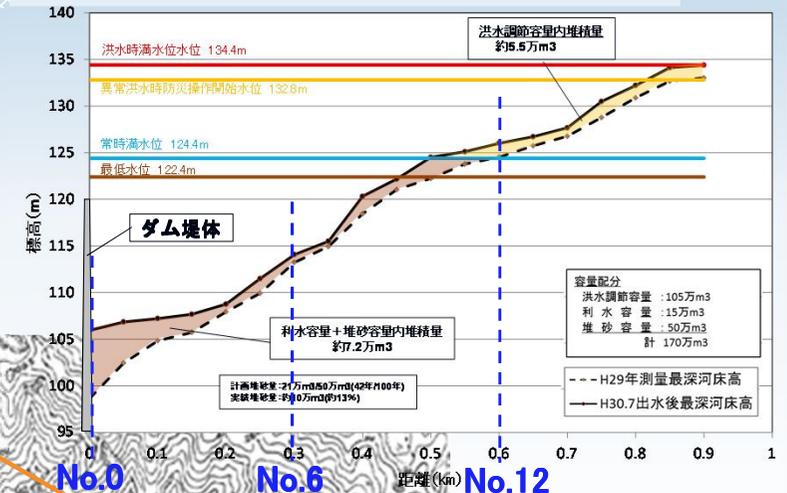
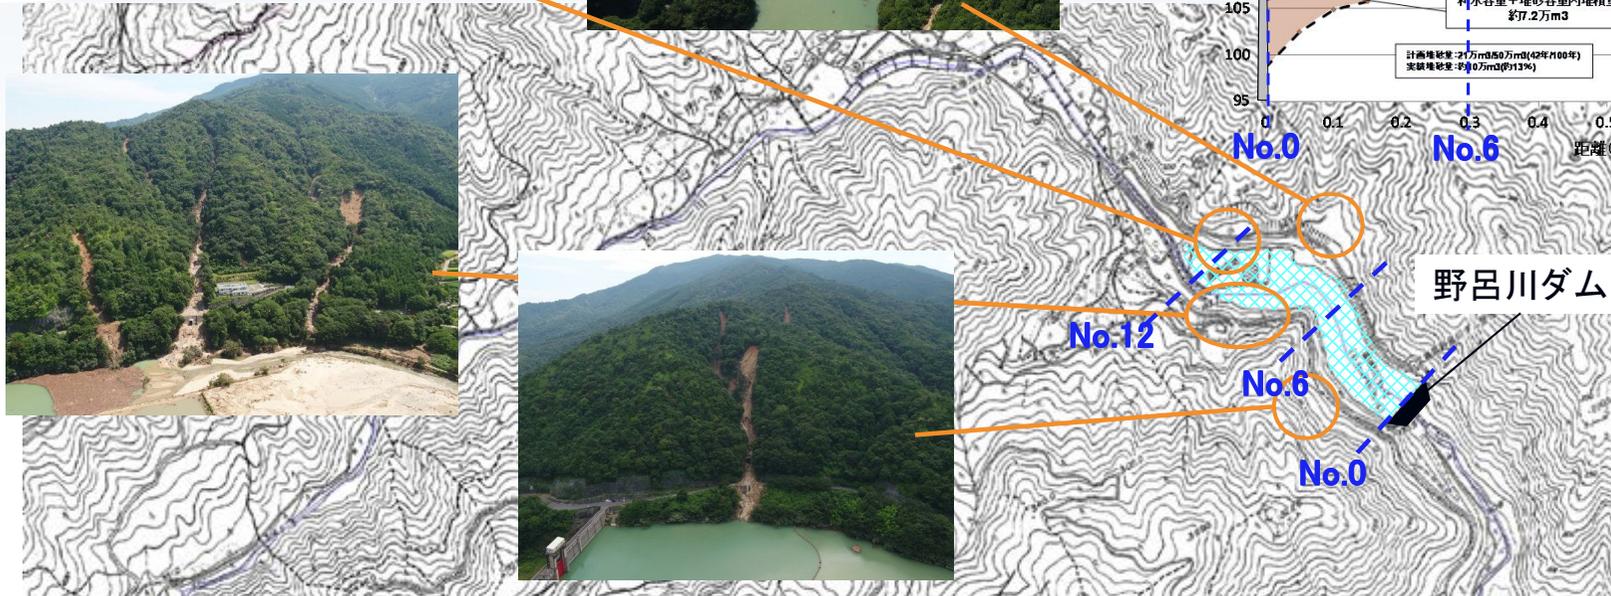
野呂川ダム操作時の状況について(ダム周辺の土砂崩壊)

野呂川上流域では土砂災害が多発し、大量の土砂がダム湖に流入している。

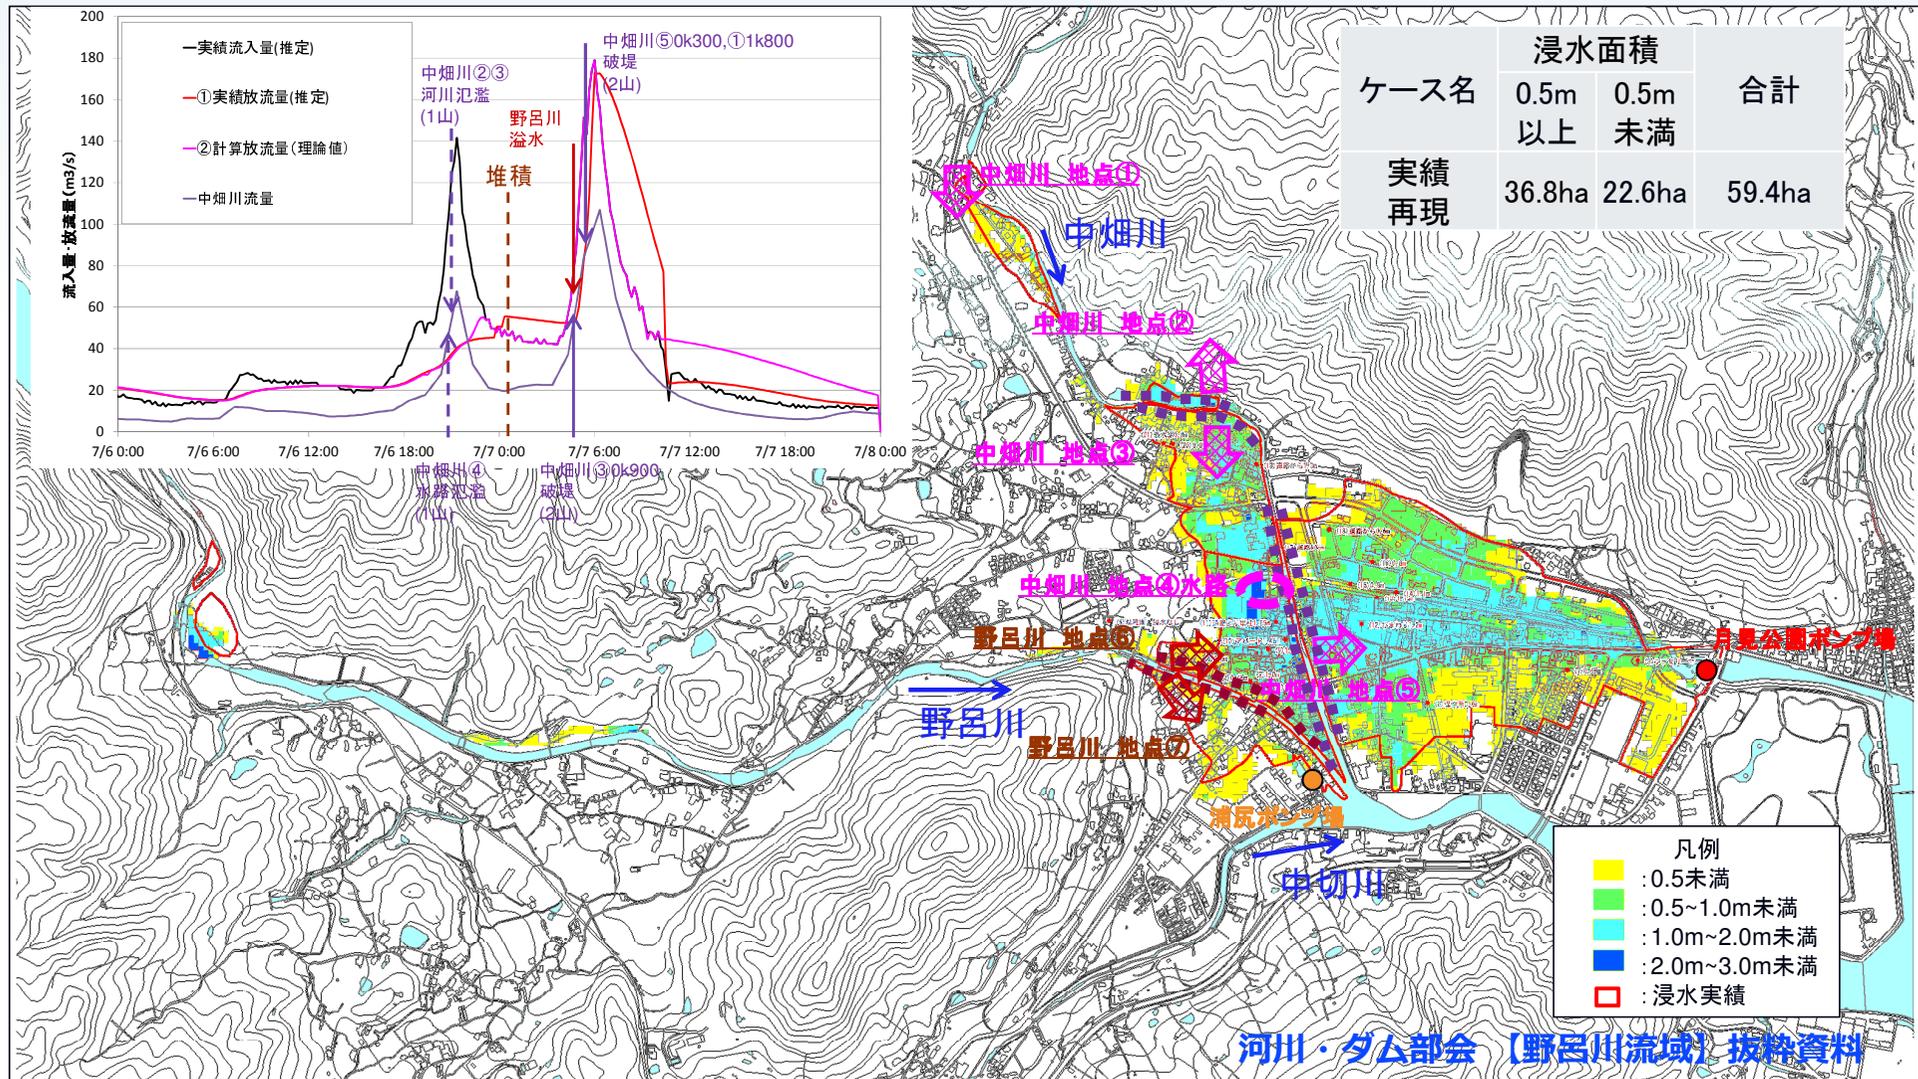
(2) 氾濫原の現象と広がり

野呂川水系における今次出水の破堤に関わる浸水被害について、状況をとりとめた。

7/6 21時～1時: 中畑川地点②③の越水が発生 ※地点④は、水路からの氾濫が発生。

7/7 2時～5時: 中畑川地点②③の越水・破堤が発生⇒中畑川地点①の越水・破堤が発生⇒中畑川地点⑤の越水発生
5時半: 中畑川の地点⑤の破堤が発生(間取り)

7/7 5時～6時: 野呂川本川(地点⑥, ⑦)からの溢水が発生

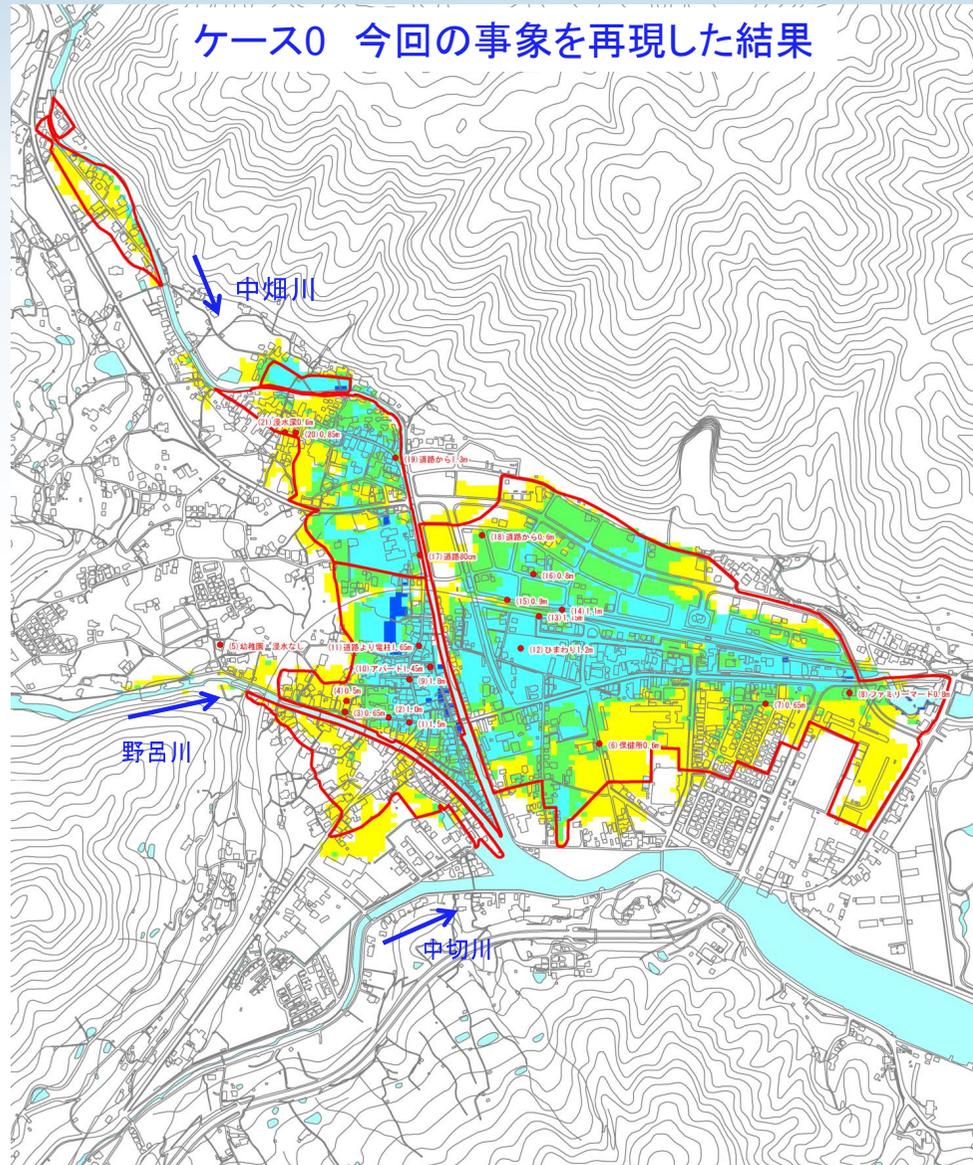
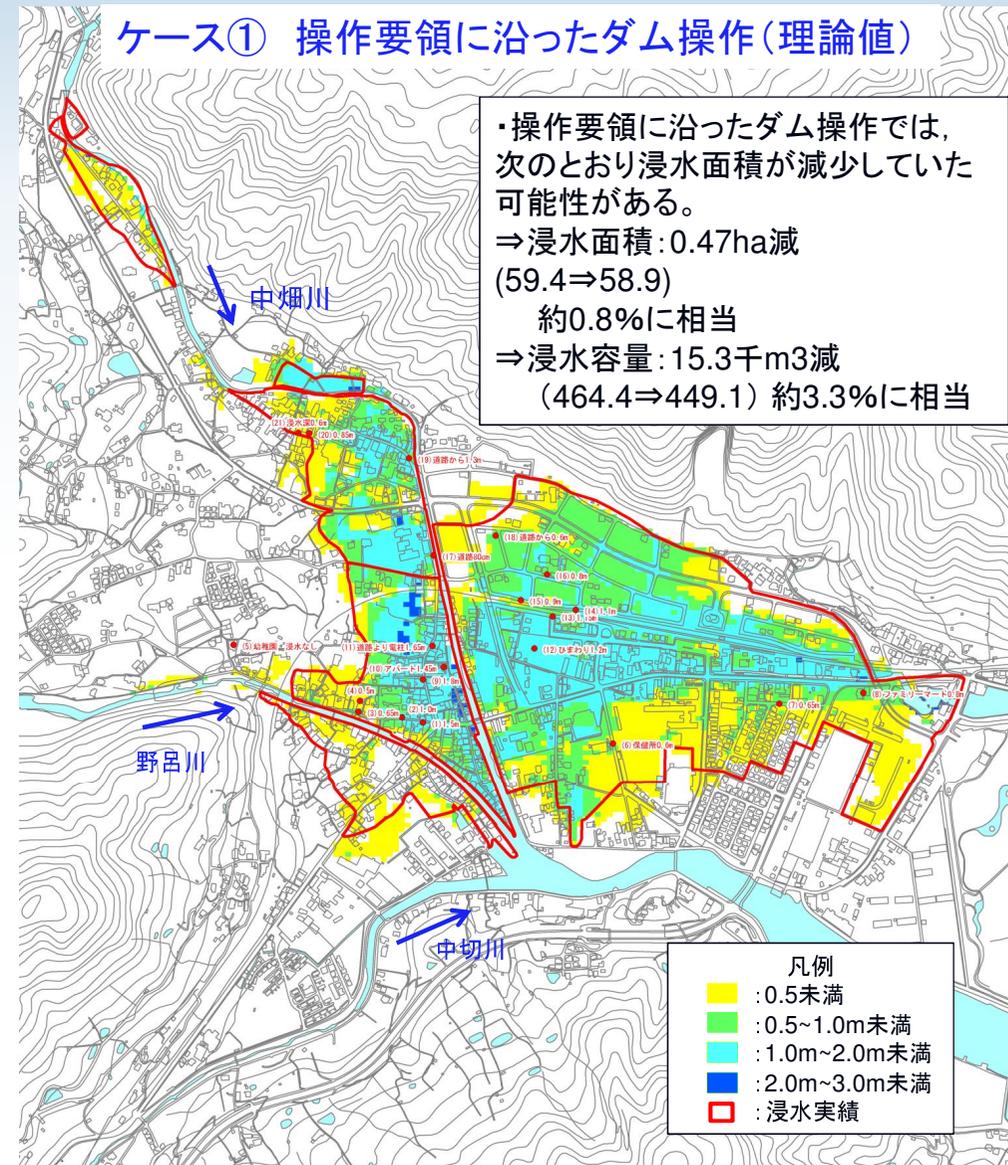
(1)各検証ケースの検証結果(ケース① 今回の操作の影響)

比較するケース	検証目的	差分
ケース①	操作要領に沿ったダム操作(理論値) (「野呂川ダム操作規則」及び「野呂川ダムただし書き操作要領」に沿った操作の理論値)	今回の操作の影響	浸水面積: 0.47ha (59.4⇒58.9)約0.8% 浸水容量: 15.3千m ³ (464.4⇒449.1)約3.3%
ケース②	河道の土砂・流木による閉塞がない場合	河道の土砂・流木による閉塞の影響	浸水面積: 10.1ha (59.4⇒49.3)約17.0% 浸水容量: 158.1千m ³ (464.4⇒306.3)約34.0%
ケース③	ダムへ土砂流入がない場合	ダムへの土砂流入の影響	浸水面積: 1.4ha (59.4⇒58.0)約2.3% 浸水容量: 27.3千m ³ (464.4⇒437.1)約5.9%
ケース④	ダムがないと仮定した場合	ダムの効果	第2回河川・ダム部会で設定条件に指摘を頂いており、修正中

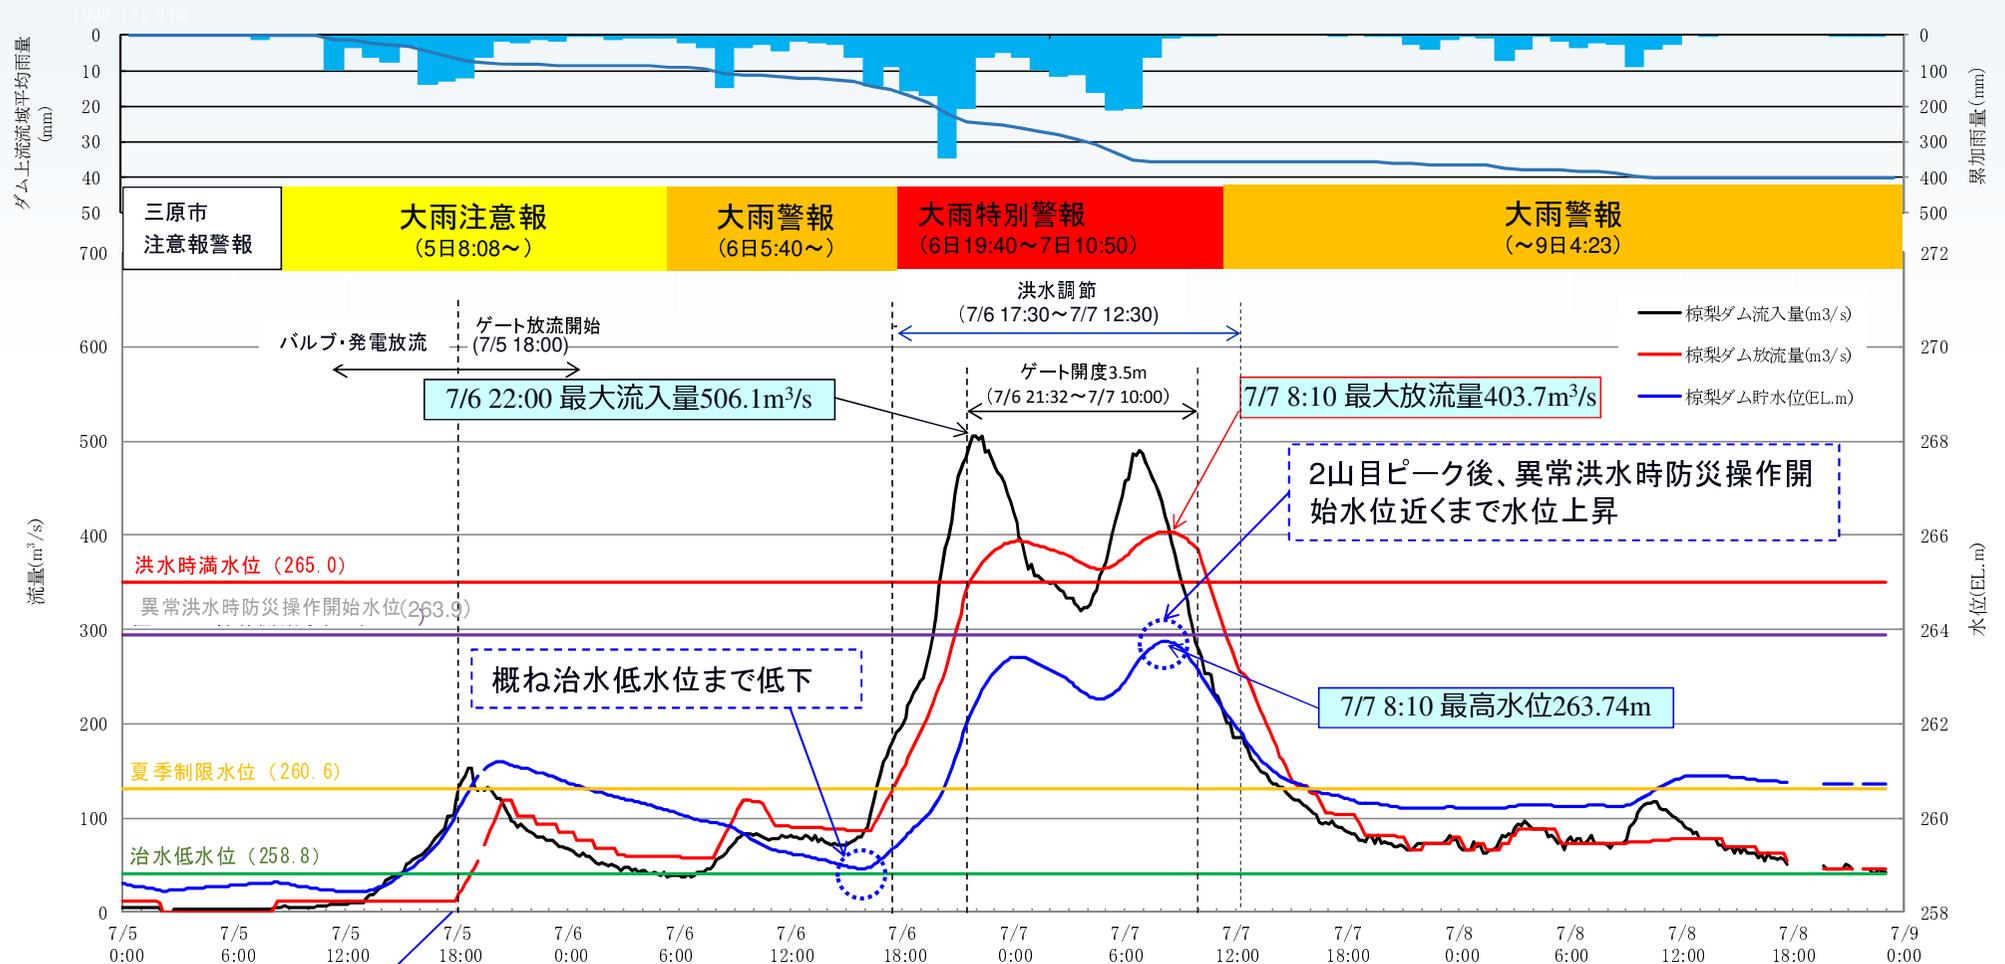
【棕梨ダム操作状況 (流入量、放流量、貯水位 他)】

- 洪水調節開始流量を超過する前に、概ね治水低水位まで貯水位を低下させて、洪水の貯留に備えている。
- 洪水調節開始後は、ゲート開度を速やかに上げ、ピーク流量発生前後（6日21：32～7日10：00）ではゲート開度3.5mに保ち、洪水調節を行っている。
- 1山目以降、ゲート最大開度で貯水位を低下させ2山目に備えており、2山洪水に対応している。
- 2山目後の流入量と放流量が等しくなった後、貯水位を制限水位以下に低下させた。

ゲート操作開始7/5 18:00
(関係機関通知7/5 16:50, サイレン吹鳴※)

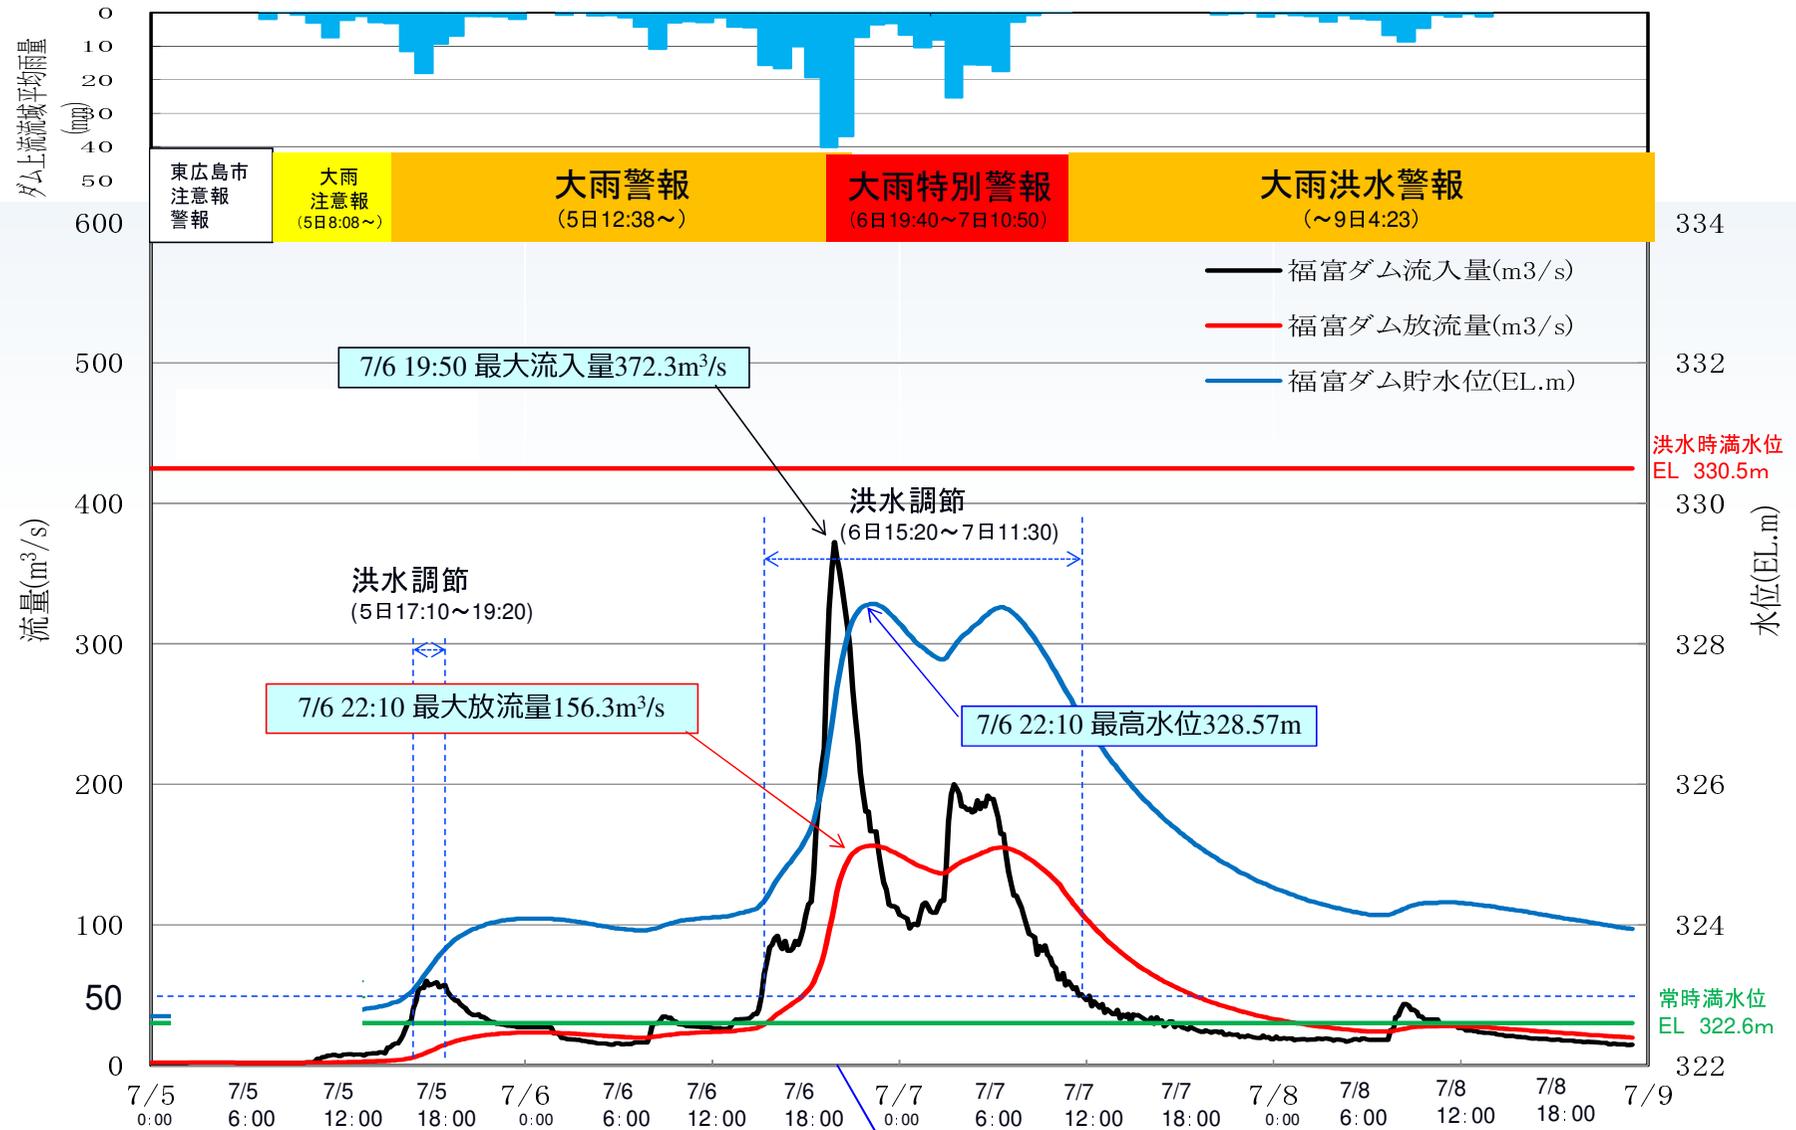
【福富ダム操作状況 (流入量、放流量、貯水位他)】

- 常用洪水吐からの自然調節により洪水調節を行った。
- 洪水調節を行った後、常用洪水吐からの自然放流により、水位を低下させた。

洪水時満水位到達の恐れ
 (関係機関通知7/6 20:00, サイレン吹鳴※) ※警報局(7月6日20:53~吹鳴)
