【資料 2】

天地川(坂町)における被災要因の検証

平成30年9月10日
広島県砂防課

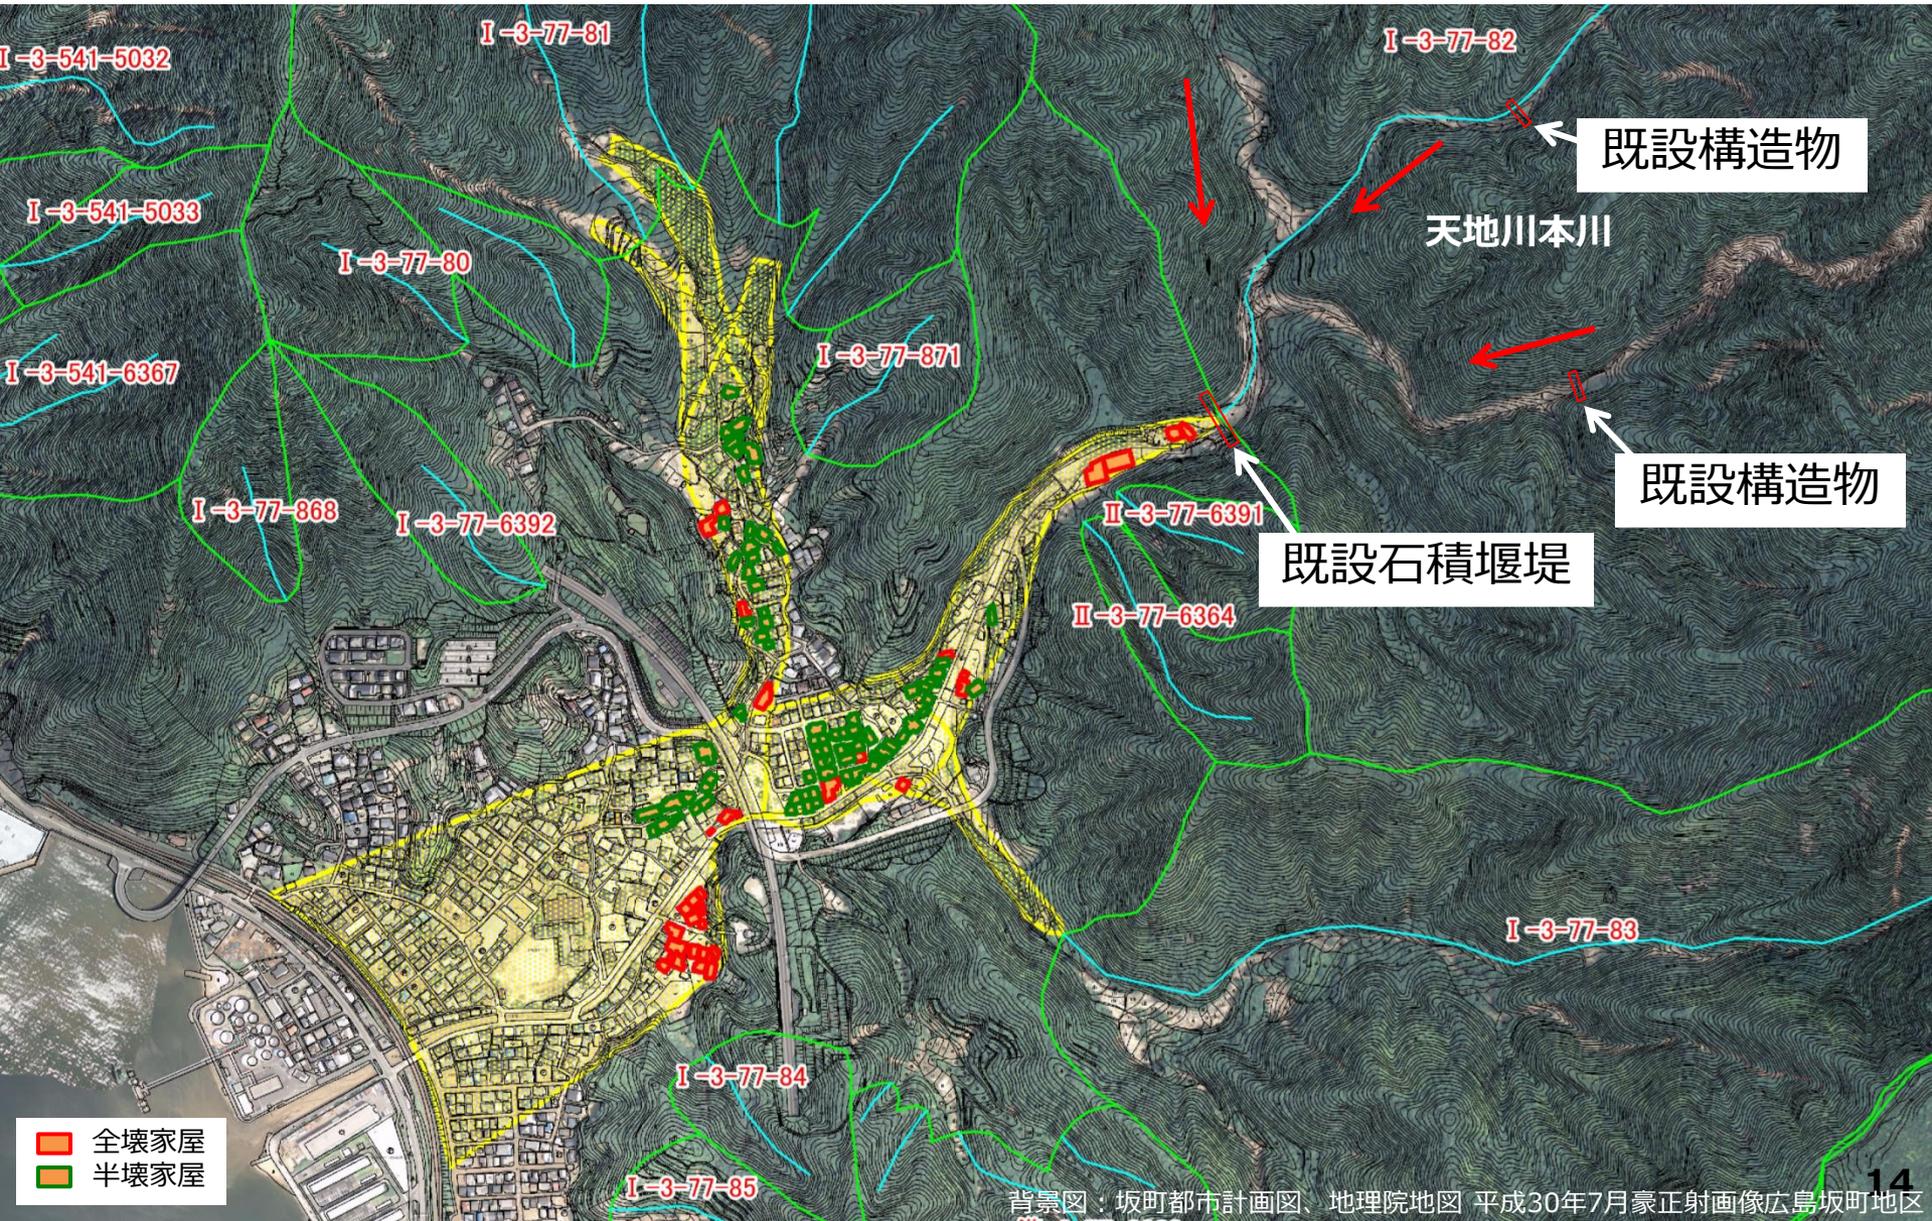
- 天地川本川では谷出口に設置された石積堰堤が大規模に被災

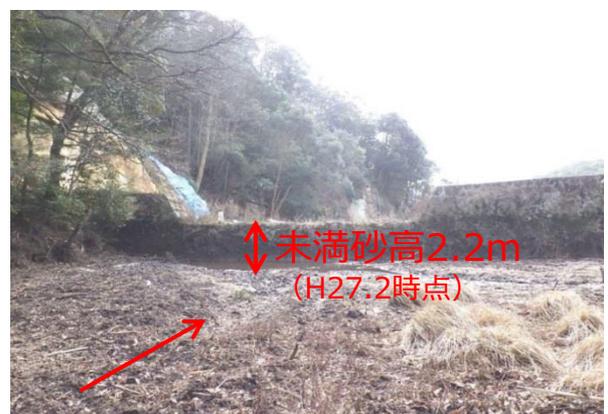
上流側の堆砂状況

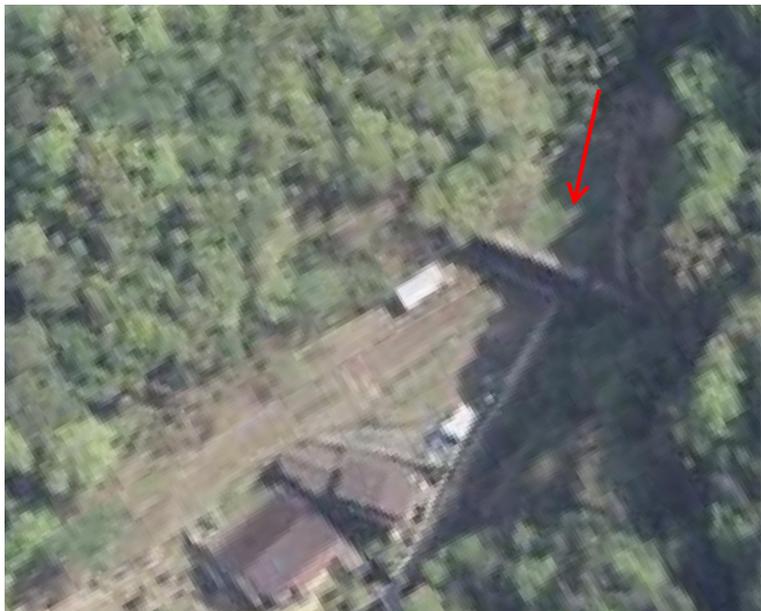
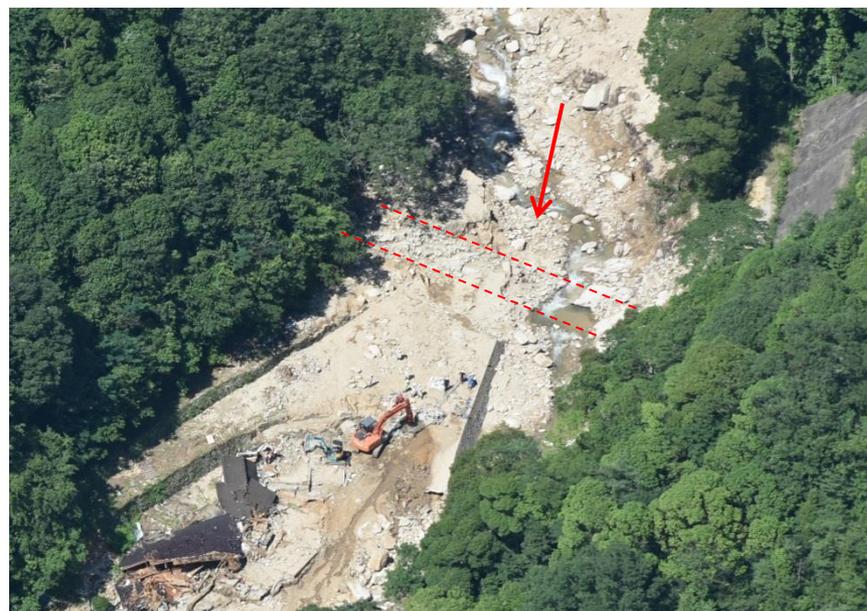
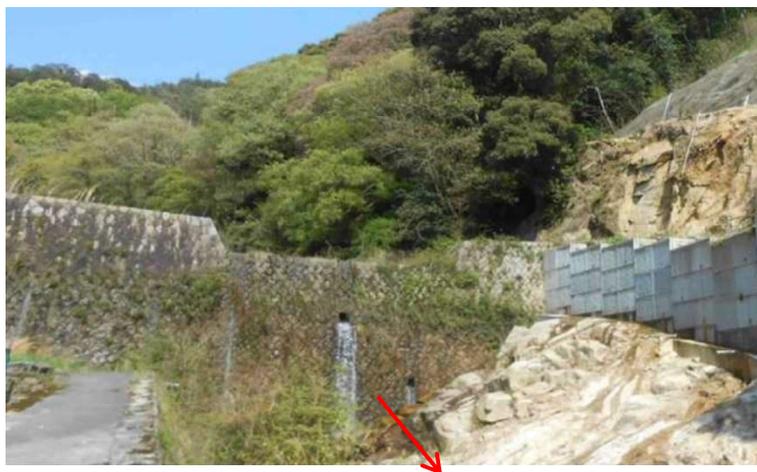
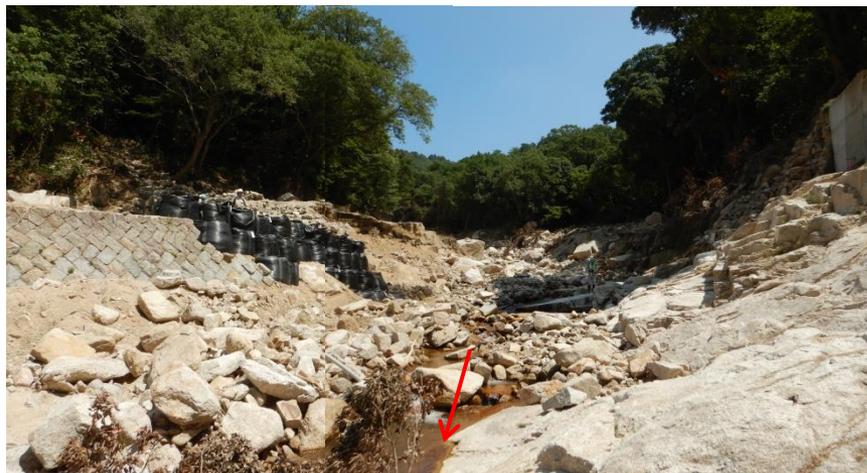
- 石積堰堤は基礎部分を残存して大規模に被災
被災前
被災後

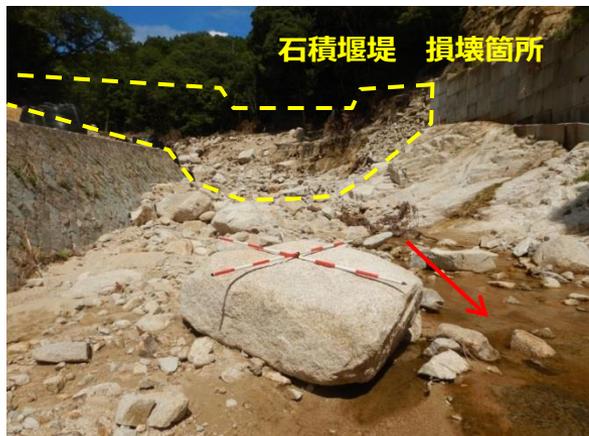
- 堰堤直下には直径2.0m程度の巨礫

堰堤直下の巨礫 (2.0×2.0×0.8m)

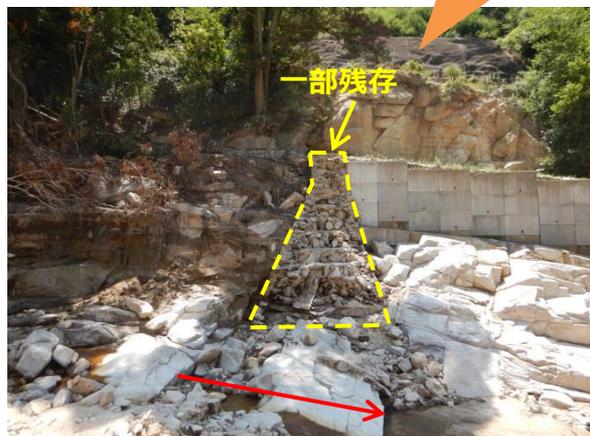
50cm程度の
石材が使用

堰堤の左岸側袖部

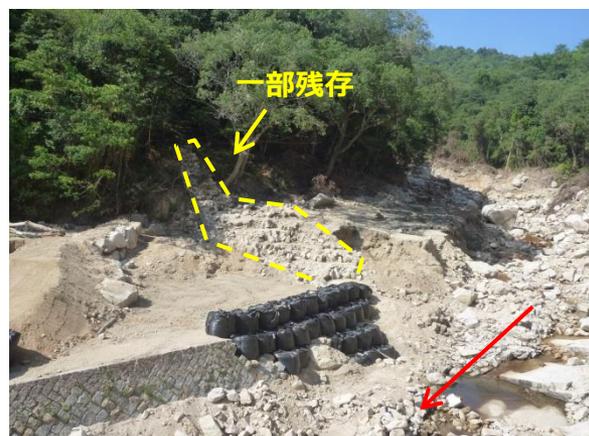
堰堤の右岸側袖部

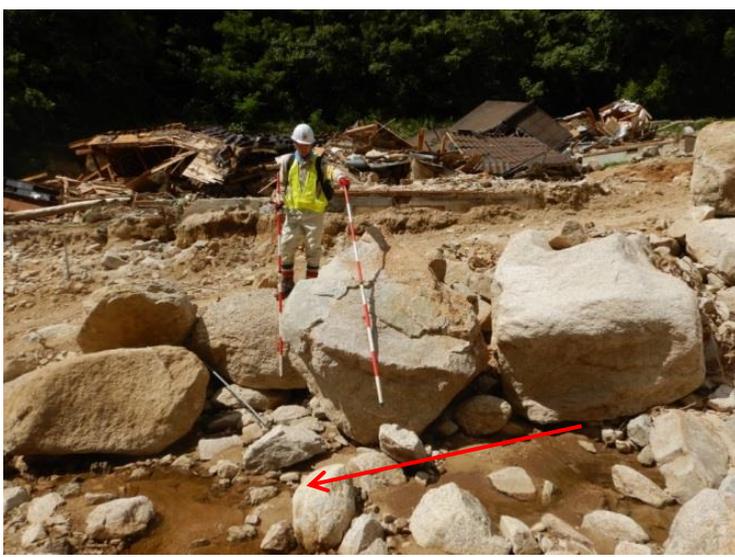
下流の巨礫 (φ1.8m程度)

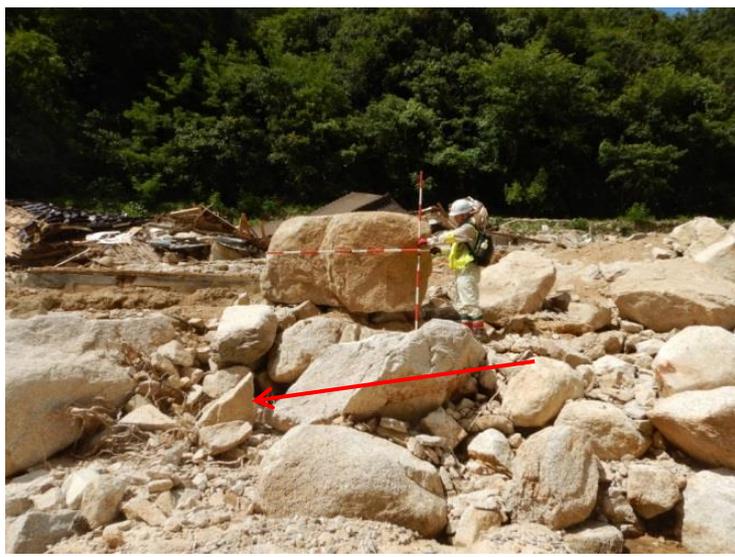
下流の巨礫 (φ2.0m程度)

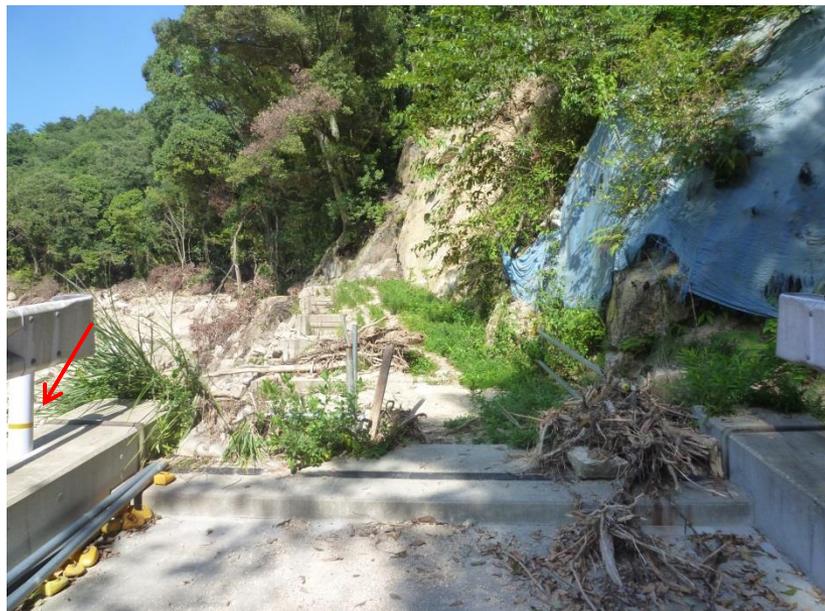
- 石積堰堤地点は湾曲部となっているが、左岸橋梁上部に残った痕跡はあまり高くない。
⇒袖天端の山付き部で右岸1.0m程度、左岸1.2m程度
⇒水通し部からの高さを考慮すると、第1波の水深は3.2~3.5m程度と考えられる。

左岸側の洪水痕跡

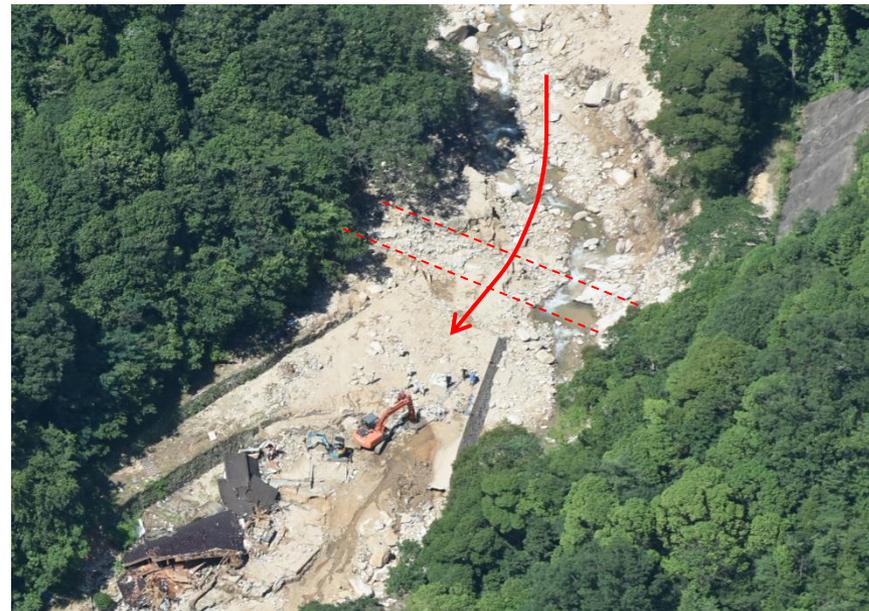
石積堰堤地点は湾曲部となっている

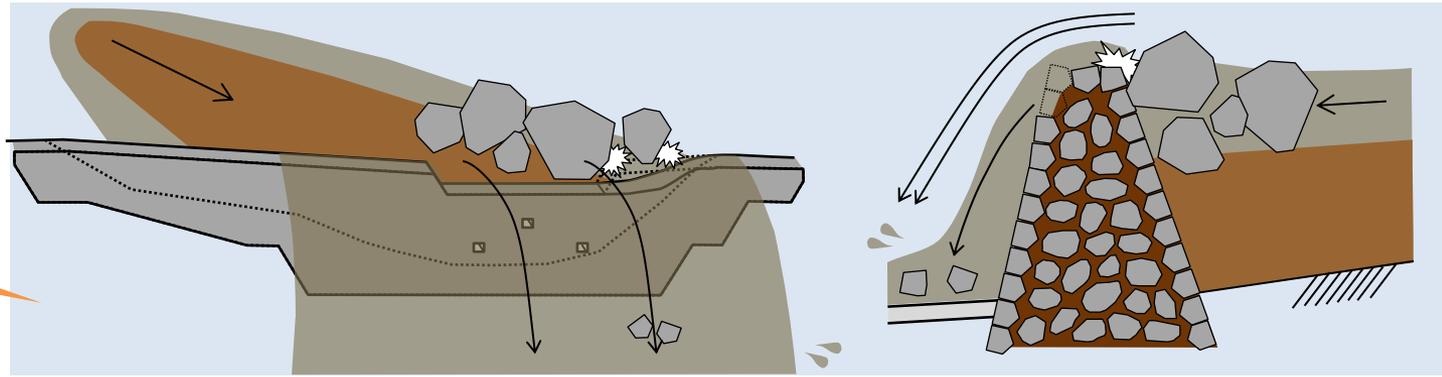
① 第1波（土石流もしくは洪水流：3.2～3.5m程度の水深）により堰堤袖部が損傷

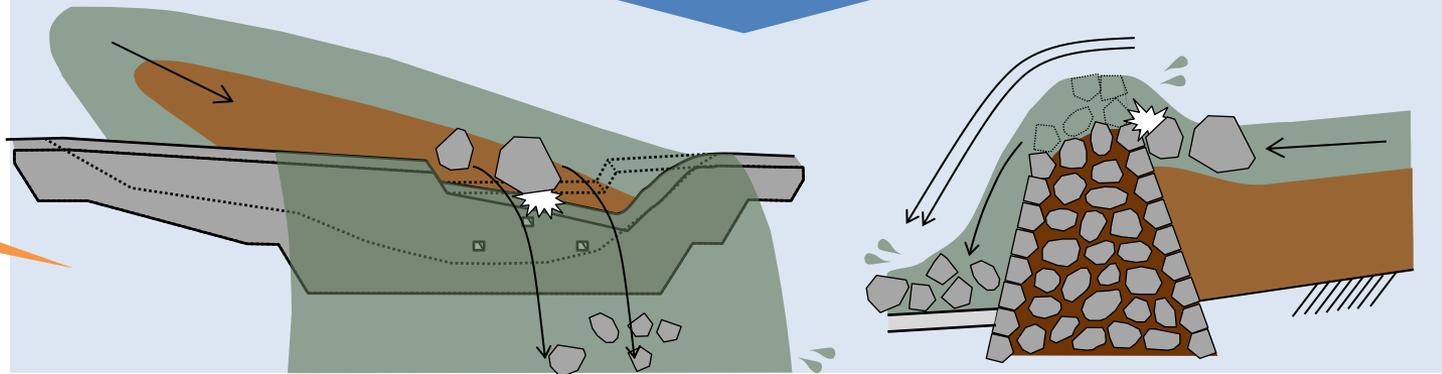
② 継続的な土石流もしくは洪水流により左岸側を中心に堤体の侵食が拡大

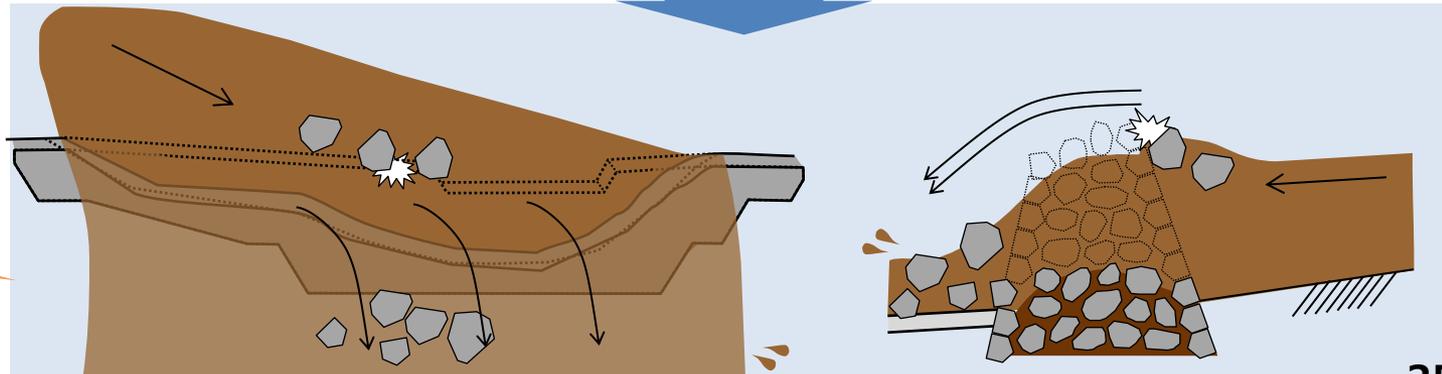
③ 土石流もしくは洪水流によりかなりの部分が流失
