**平成 30 年 7 月豪雨災害を踏まえた
今後の水害・土砂災害対策のあり方検討会
(第 1 回 砂防部会)**

土砂災害警戒区域等における検討事項

平成 30 年 9 月 10 日

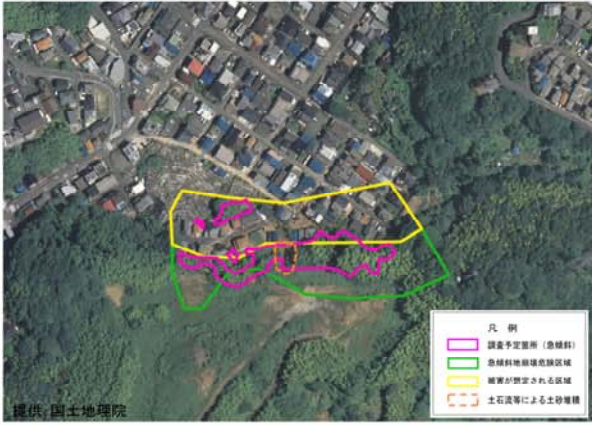
<p>提供: 国土地理院</p>
コメント	○: 土砂災害危険箇所被害想定区域内に土石流等による土砂堆積を確認 (調査予定箇所)	○: 土砂災害警戒区域内に土石流等による土砂堆積を確認	×: 地形拘束を受け流下方向が屈曲し土砂災害警戒区域外で土砂堆積を確認
No.	4	5	6
所在地	広島市安芸区矢野東7丁目	広島市安芸区上瀬野	呉市安浦町下垣内
箇所名	I-2-23-13, I-2-23-14	I-1-2-74	I-2-6-19
被災状況写真

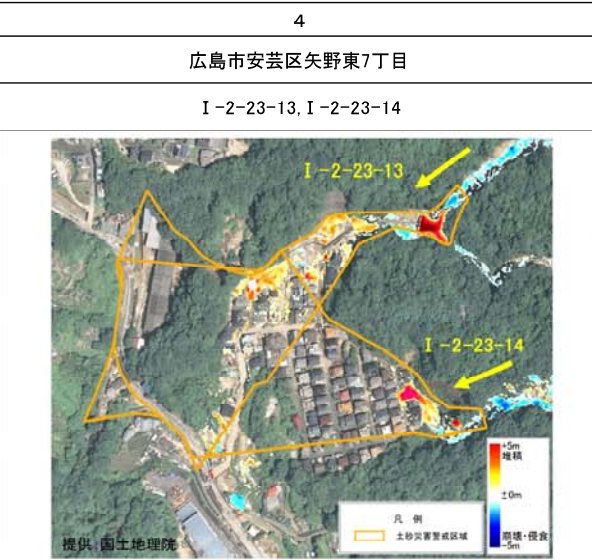
<p>提供: 国土地理院</p>
コメント	○: 土砂災害警戒区域内に土石流等による土砂堆積を確認	○: 土砂災害危険箇所被害想定区域内に土石流等による土砂堆積を確認 (区域外は土砂流(細粒分)による堆積を確認) (調査予定箇所)	○: 土砂災害警戒区域内に土石流等による土砂堆積を確認 (谷地形を呈していない箇所から土石流等の堆積を確認)

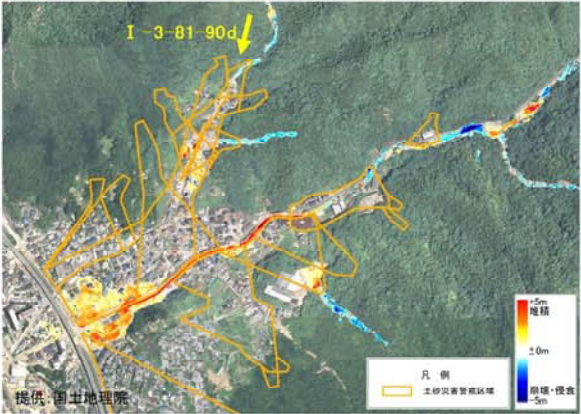
コメント	○: 土砂災害警戒区域内に土石流等による土砂堆積を確認 (区域外は大屋大川の河道閉塞等の影響による土砂流(細粒分)の堆積を確認)	×: 流動性の高い土石流等が発生し土砂災害警戒区域を越えて土砂堆積を確認	○: 土砂災害警戒区域内に土石流等による土砂堆積を確認
No.	10	11	12
所在地	呉市阿賀南9丁目	竹原市新庄町	竹原市東野町
箇所名	I-3-106-143b	II-1-9535	I-2-8-54b
被災状況写真

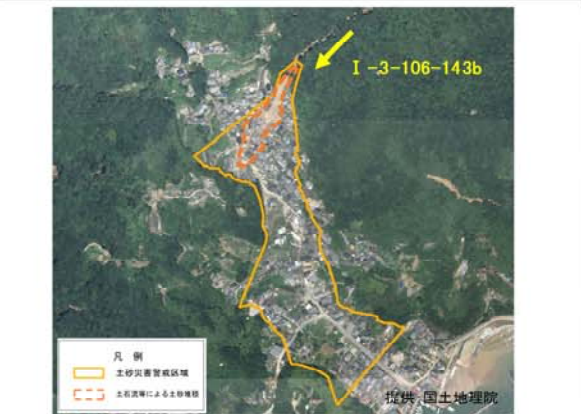
コメント	○: 土砂災害警戒区域内に土石流等による土砂堆積を確認	○: 土砂災害警戒区域内に土石流等による土砂堆積を確認	×: 流動性の高い土石流等が発生し土砂災害警戒区域を越えて土砂堆積を確認

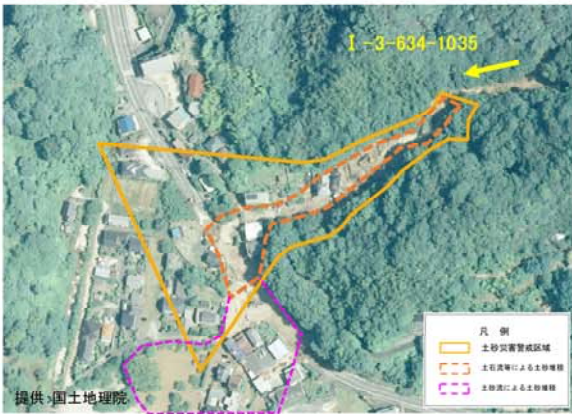
<p>提供:国土地理院</p>
コメント	○:土砂災害警戒区域内に土石流等による土砂堆積を確認(区域外は土砂流(細粒分)による堆積を確認)	一:調査予定箇所	一:調査対象外(谷地形を呈していない箇所から土石流等の堆積を確認)
No.	16	17	18
所在地	三原市木原6丁目	尾道市防地町	府中市木野山町
箇所名	I-3-186-312	危険箇所外	I-1-3831
被災状況写真

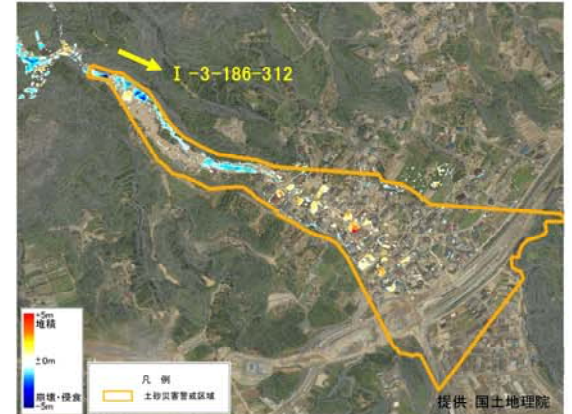
<p>提供:国土地理院</p>
コメント	○:土砂災害警戒区域内に土石流等による土砂堆積を確認	一:調査予定箇所	○:土砂災害警戒区域内に土石流等による土砂堆積を確認

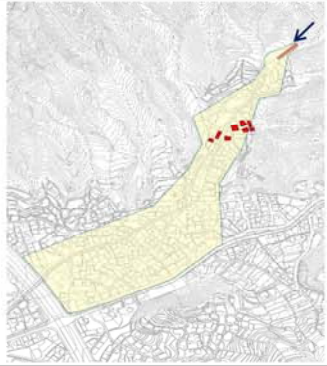
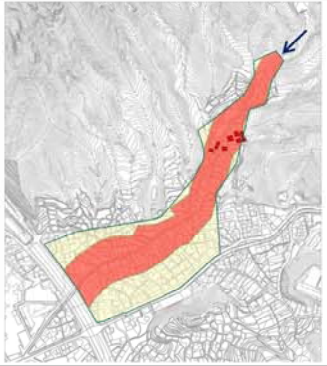
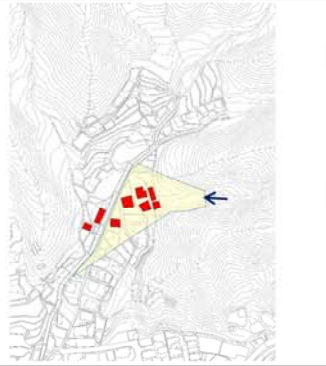
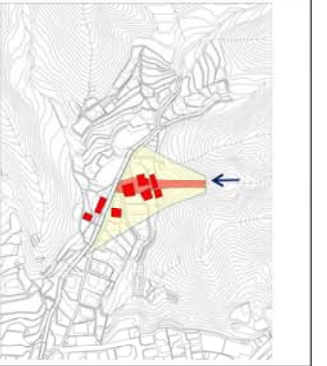
被災家屋までレッド区域は届いていない	概ね一致	被災家屋までレッド区域は届いていない	概ね一致					
諸元	流出土砂量 (一波)	被災実態(A) ^{※1}	9,800 m ³	9,800 m ³	4,800 m ³	4,800 m ³				
		基礎調査(B)	▲	824 m ³	△	24,947 m ³	▲	1,000 m ³	△	2,103 m ³
		増減率(A/B)		1189%		39%		480%		228%
	基準地点	被災実態	△	宅地直上流 6.95°	△	宅地直上流 6.95°	○	扇頂部(勾配変化点) 18.80°	○	扇頂部(勾配変化点) 18.80°
		基礎調査		堰堤直下 10.41°		堰堤直下 10.41°		扇頂部(勾配変化点) 23.18°		扇頂部(勾配変化点) 23.18°
	流下方向	被災実態	○	地形条件	○	地形条件	○	直進性	○	直進性
基礎調査			地形条件		地形条件		直進性		直進性	
検証結果 (被災実態と基礎調査との比較)		流出土砂量: ○基礎調査の想定流出土砂量(8.20災害を踏まえた基準見直し前)が被災実態と比べ過小となっていることを確認	影響なし: ○基礎調査の想定流出土砂量(8.20災害を踏まえた基準見直し後)と被災実態が一致していることを確認	流出土砂量: ○基礎調査の想定流出土砂量(8.20災害を踏まえた基準見直し前)が被災実態と比べ過小となっていることを確認	影響なし: ○基礎調査の想定流出土砂量(8.20災害を踏まえた基準見直し後)と被災実態が一致していることを確認 ○なお、下流側家屋(3戸)の被災は、本川(I-3-81-90d)からの土石流による被災を確認

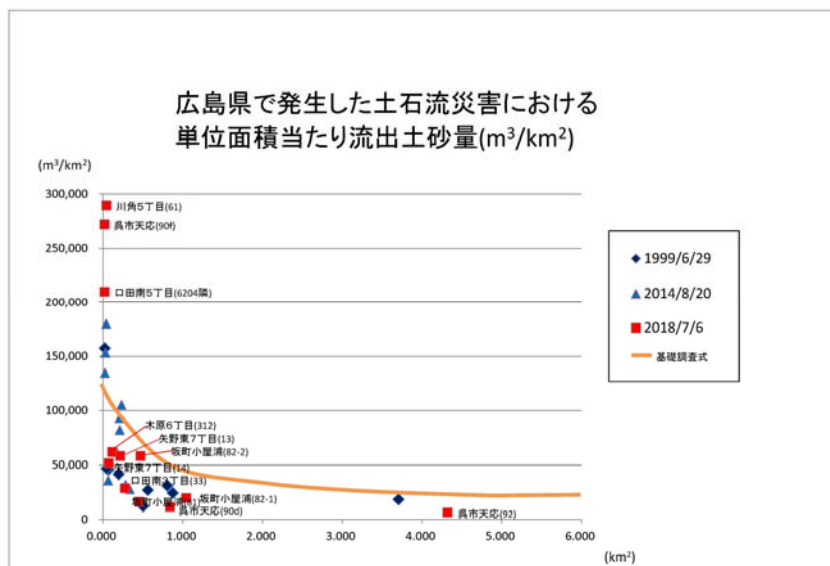
図 3.1 基礎調査の想定流出土砂量と被災箇所の流出土砂量の比較

○詳細調査を行った7地区の流出土砂量と基礎調査の想定流出土砂量(基礎調査式, 8.20土砂災害を踏まえた想定流出土砂量の見直し後)を比較した結果, 流域面積の小さい溪流を除いては, 流出土砂量が基礎調査式の範囲内であることを確認

※ 口田南5丁目(6204隣), 呉市天応(90f), 川角5丁目(61)など流域面積の小さい溪流は, 流域に対する崩壊割合が大きくなりやすいことに加え, 後続流による土砂流等, 土石流以外の土砂流出の影響を受けたことによるものと考えられる。
