# 平成30年7月豪雨災害を踏まえた 今後の水害・土砂災害対策の あり方検討会

## 第2回 河川・ダム部会 【三篠川流域】

平成30年10月24日

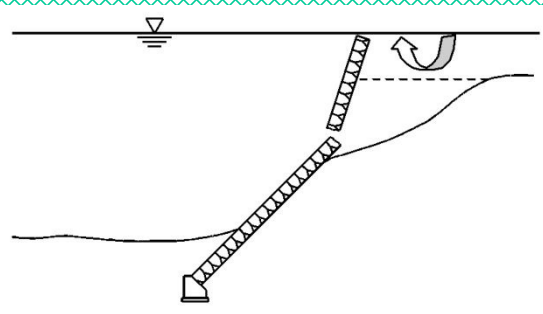
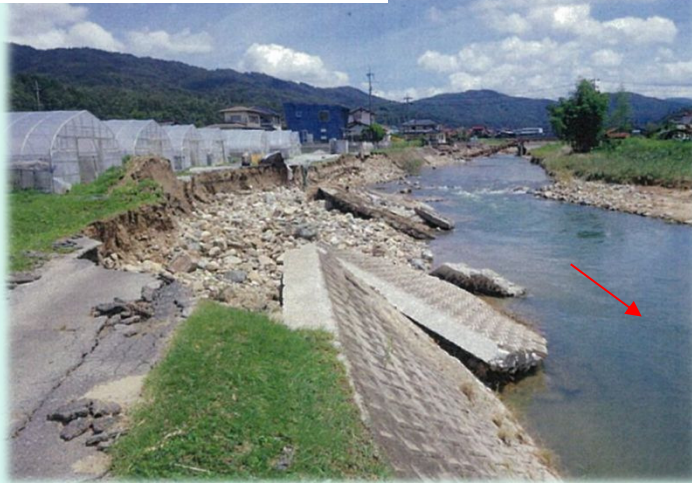
### ○天端からの侵食による被災

遠心力等で外岸側に寄せられた流れは、遠心力と釣り合う形で水位を上昇させる。この水位が護岸に乗り上げた場合、護岸の天端に沿って速い流れが生じるほか、下流側では天端から水路に再度落下する流れが、天端付近の土砂を大きく侵食する。結果として、護岸の背面の土砂が流失して護岸の被災に至る。

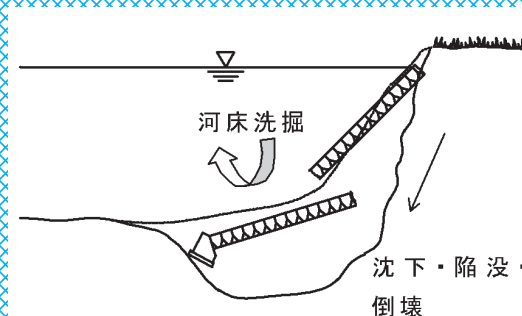
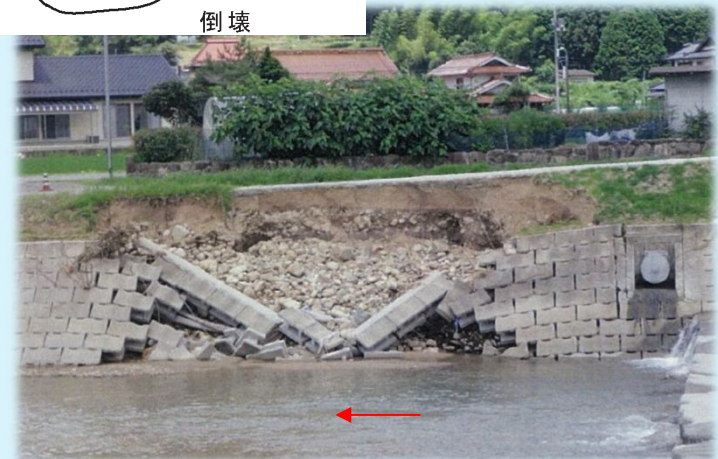
### ○河床洗掘による被災

湾曲・砂州による水衝の形成や落差工による流水の加速や乱れによって護岸工近くの局所的な河床洗掘され、根固め工・基礎工が根浮き・沈下・流出し、護岸工が不安定となって、堤体・河岸の侵食や川表のすべりが引き起こされる。

また、水衝部や落差工などの構造物の周辺で水流の強い乱れが生じ、護岸の根固め工が直接的にあおられて、ずれ・損傷・損壊などにより、護岸の被災に至る。

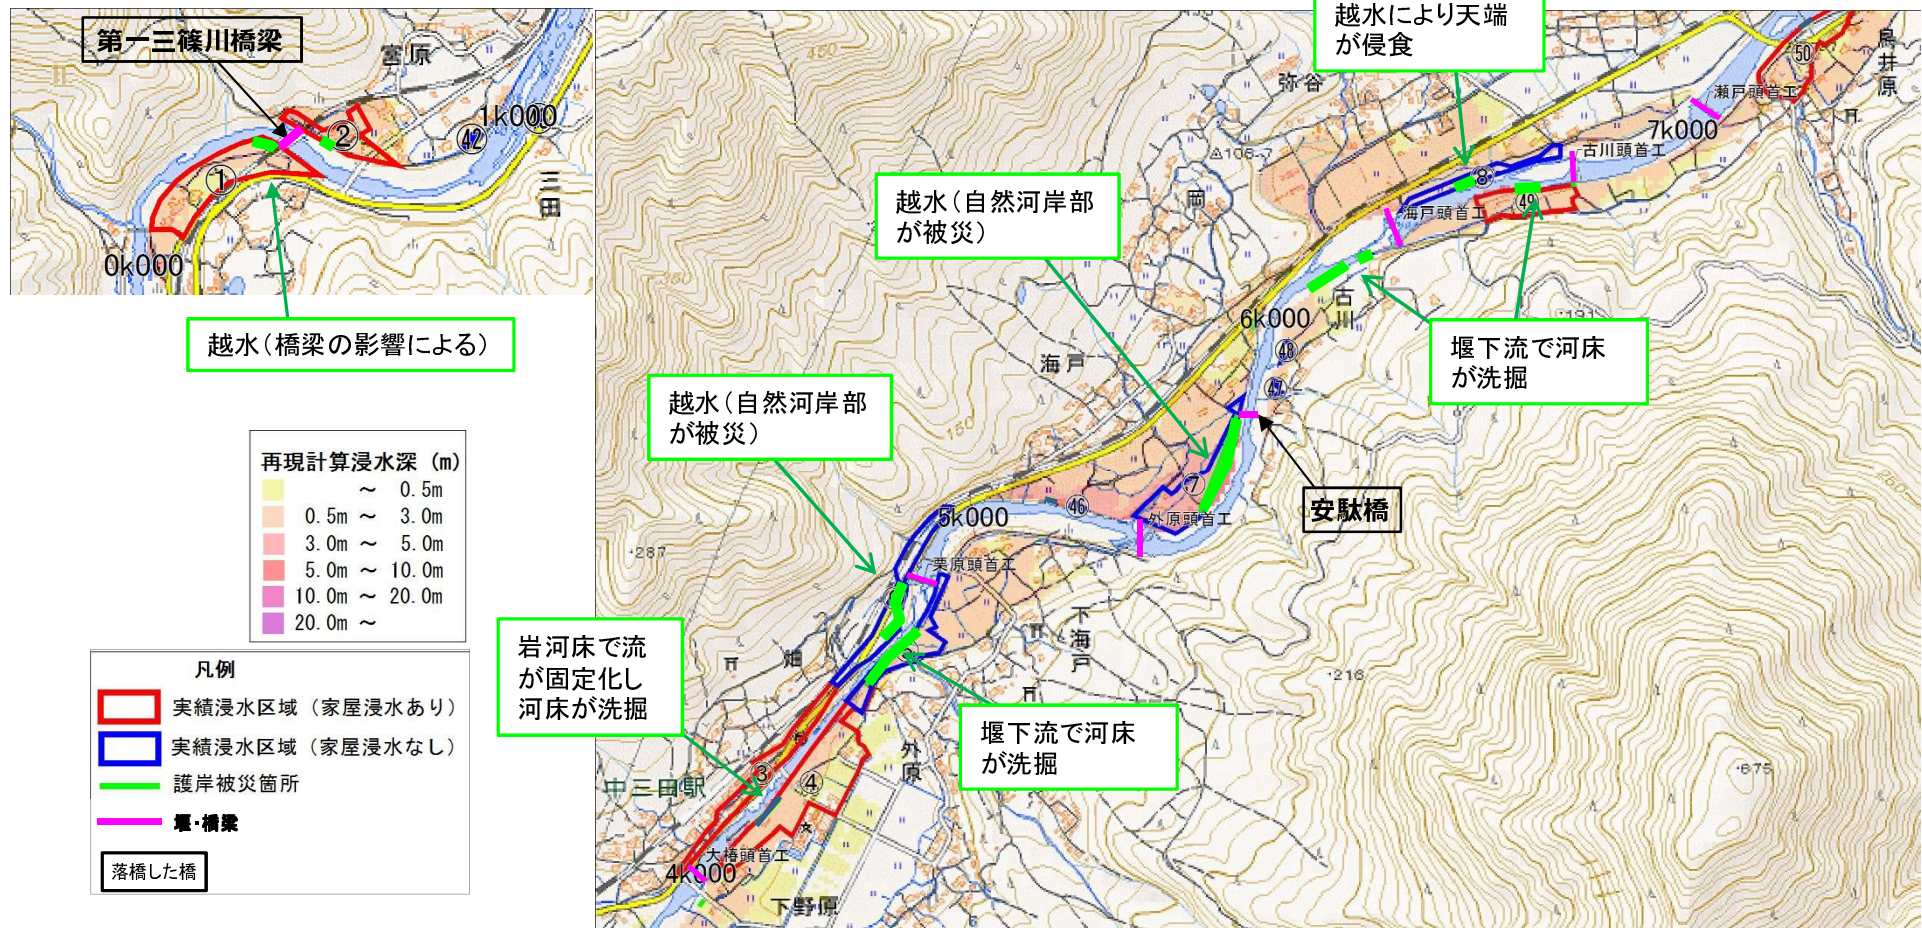
- 現地調査より護岸の被災箇所の整理を行った
- また、被災写真及び現地状況から、護岸崩壊の被災要因を推定
- 三篠川においては、取水堰が多数存在し、堰により流下方向が固定化されているため、堰下流において河床洗掘が生じ、護岸の崩壊に繋がったものと推測される
- その他、自然河岸部の被災がみられる

- 水衝部や堰直下において、護岸前面への護床ブロックを設置や適切な護岸の根入れ深さを確保するなどし、河床洗掘による護岸崩壊を防止する

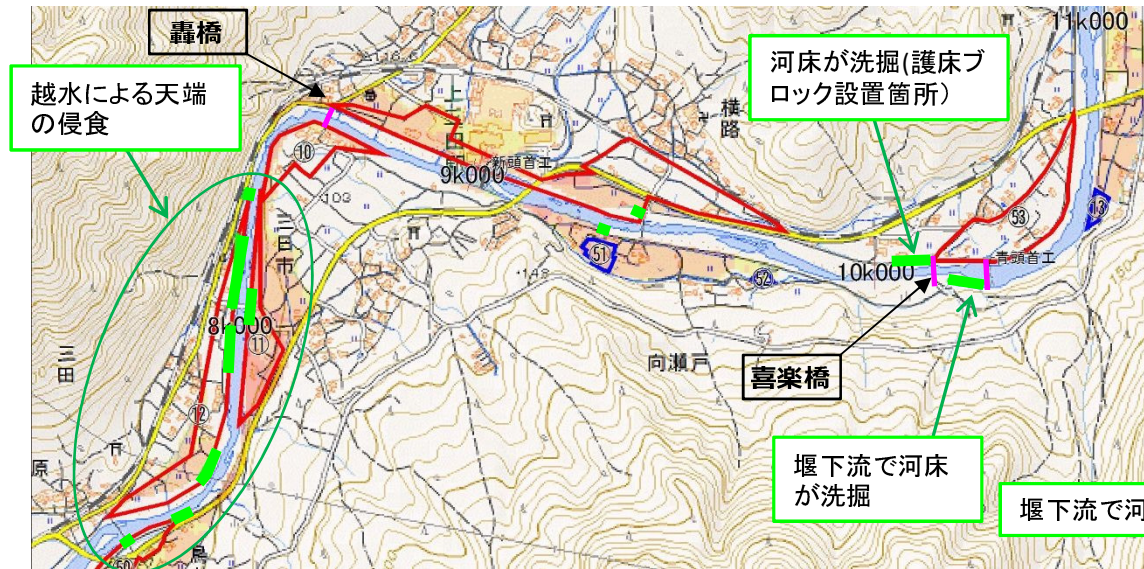
【7～11k区間】

- 現地調査より護岸の被災箇所の整理を行った
- また、被災写真及び現地状況から、護岸崩壊の被災要因を推定
- 多数設置されている堰下流において河床洗掘が生じ、護岸の被災が発生したと推測される
- 河川の蛇行による水衝部において越水や河床洗掘が生じ、護岸の被災が発生したと推測される

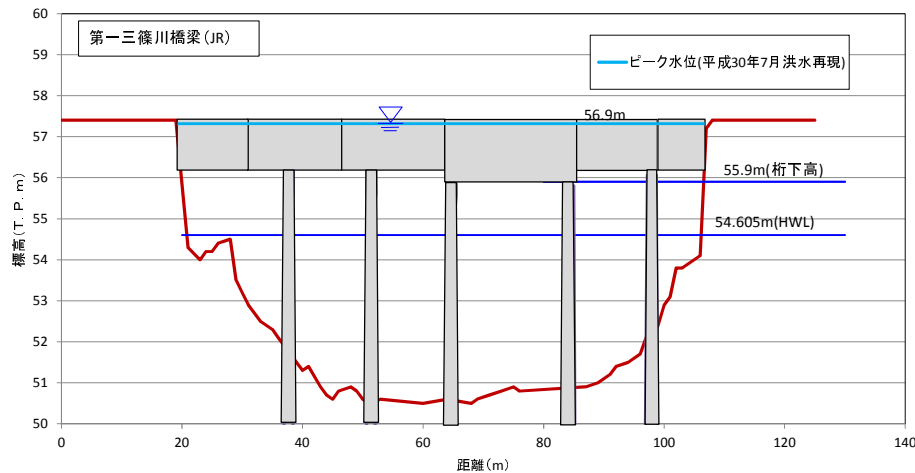
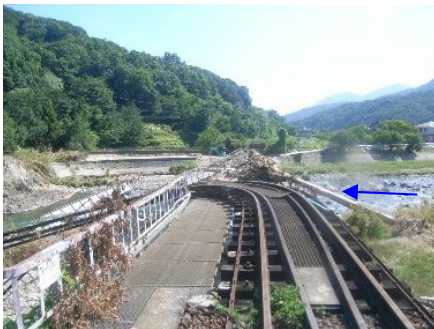
## ○第一三篠川橋梁(JR芸備線)

- 第一三篠川橋梁・安駄橋ともに水位が桁上まで達しており、洪水流が橋桁を押し流したことで被災に至ったと考えられる
- ピアが5本あり、流下断面の阻害率が高いことも、被災要因の一つと考えられる

- 橋梁上下流において浸水被害が発生している
- 河道水位が桁上まで達したため、被災に至ったと考えられる
- 当該橋梁下流の河道の河積不足が当該地点の水位が高くなった要因と考えられる

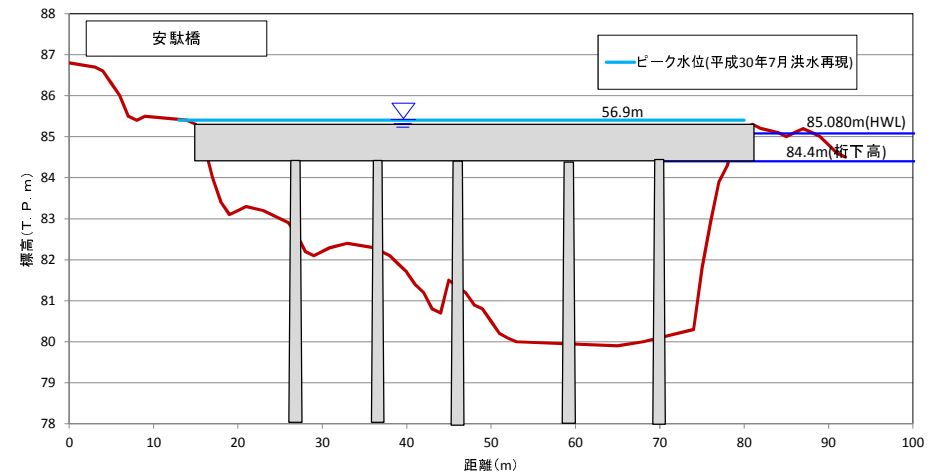
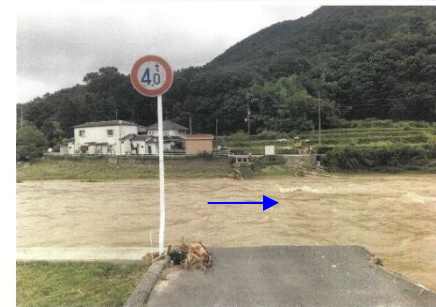
## ○安駄橋

- 河道水位が桁上まで達したため、被災に至ったと考えられる
- 当該橋梁付近の河道の河積不足が当該地点の水位が高くなった要因と考えられる
- また、桁下高がHWL以下であり、橋梁の構造上も問題があったと考えられる

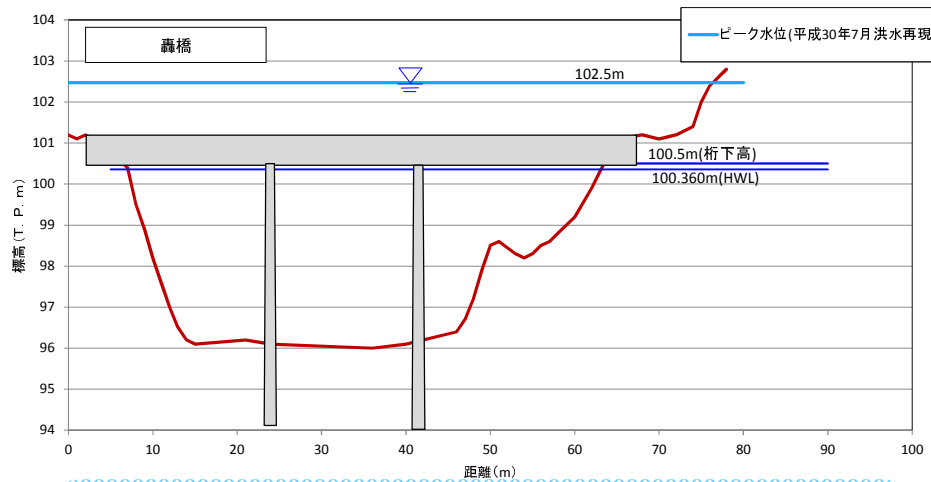
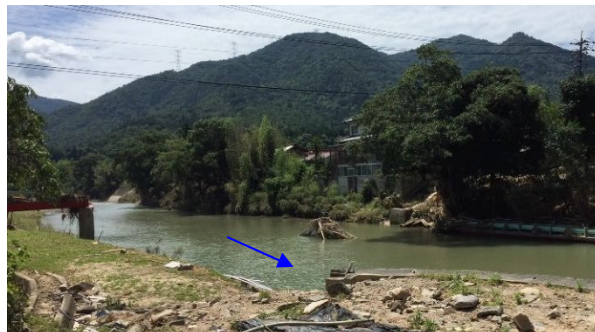
## ○轟橋

- ・ 河道水位が桁上まで達したため、被災に至ったと考えられる
- ・ 当該橋梁下流の河道の河積不足が当該地点の水位が高くなった要因と考えられる

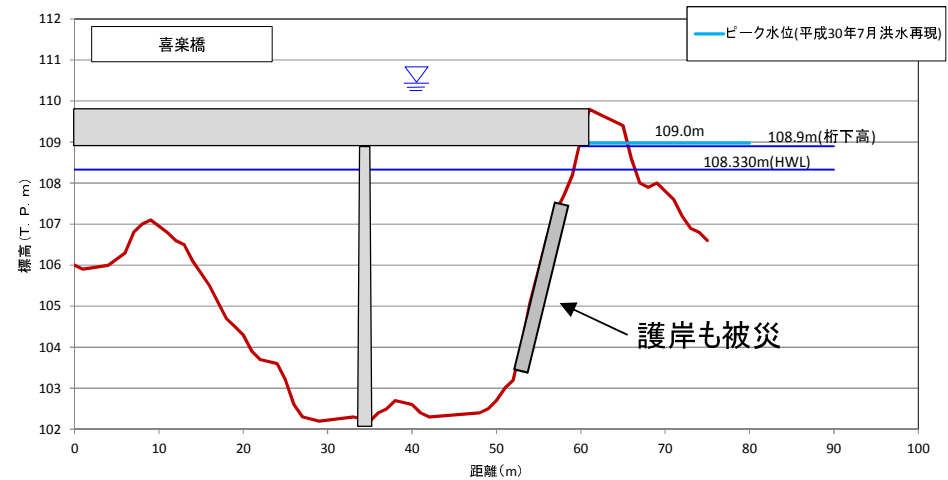
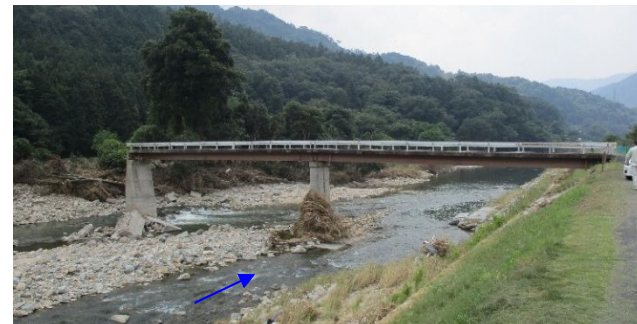
## ○喜楽橋

- ・ 轟橋・喜楽橋ともに水位が桁上まで達しており、洪水流が橋桁を押し流したことで被災に至ったと考えられる
- ・ 喜楽橋は湾曲部にあるため、内岸側（右岸側）は被災せず、外岸側（左岸側）のみが被災している

- ・ 河道計算水位は、桁下にやや当たる程度であるが、湾曲部のため、外岸側である左岸側の水位はさらに高くなり、被災に至ったと考えられる
- ・ 当該橋梁付近の河道の河積不足が当該地点の水位が高くなった要因と考えられる

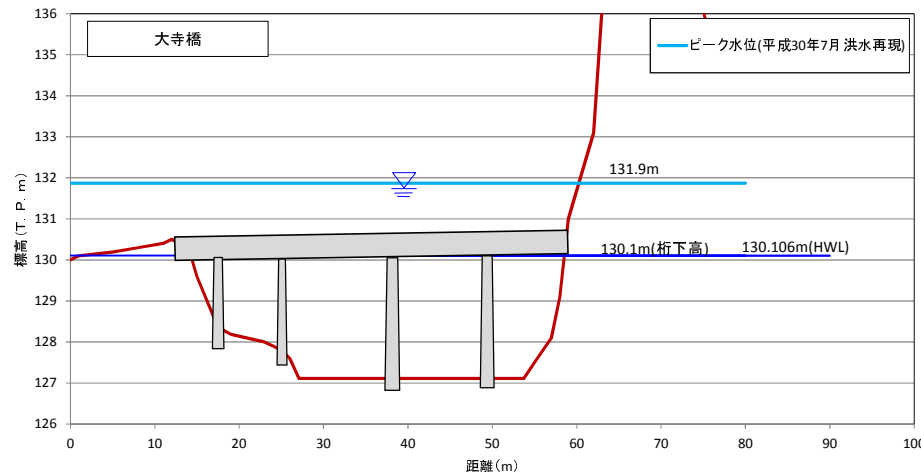
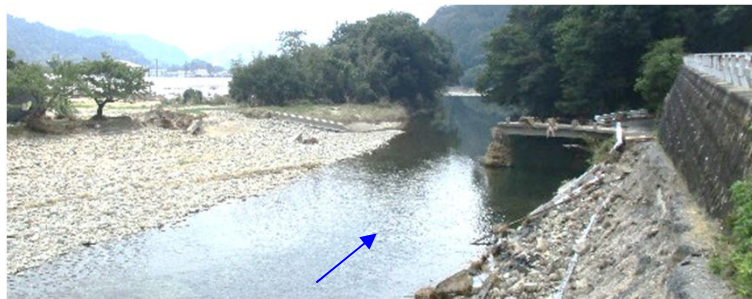
## ○大寺橋

- 河道水位が桁上まで達したため，被災に至ったと考えられる
- 当該橋梁下流の河道の河積不足が当該地点の水位が高くなった要因と考えられる

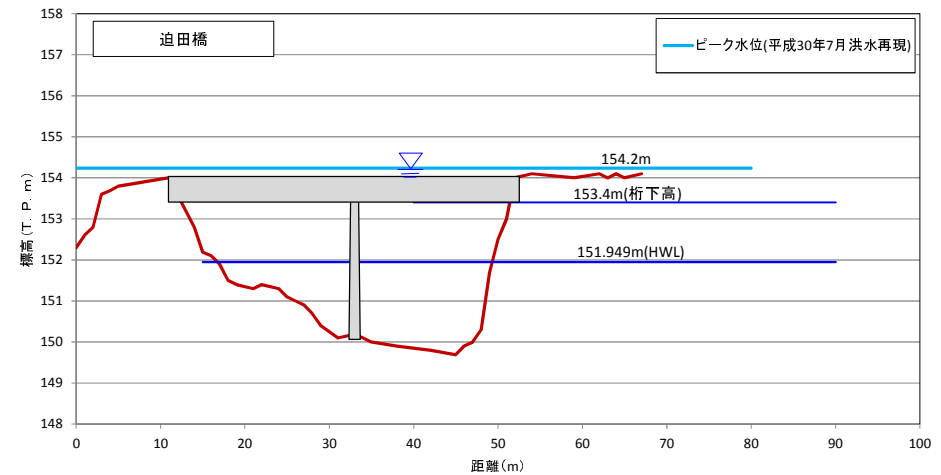
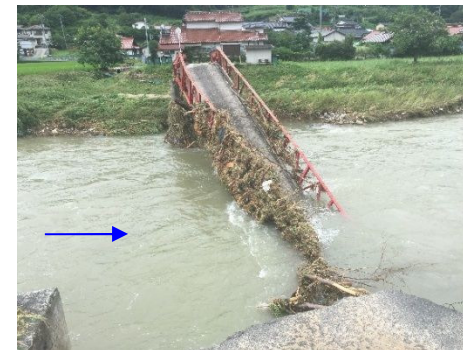
## ○迫田橋

- 河道水位が桁上まで達したため，被災に至ったと考えられる
- 当該橋梁下流の河道の河積不足が当該地点の水位が高くなった要因と考えられる

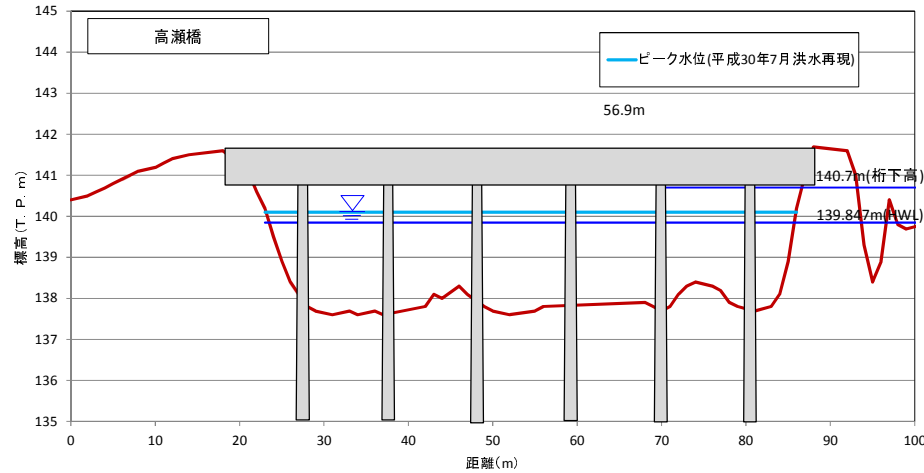
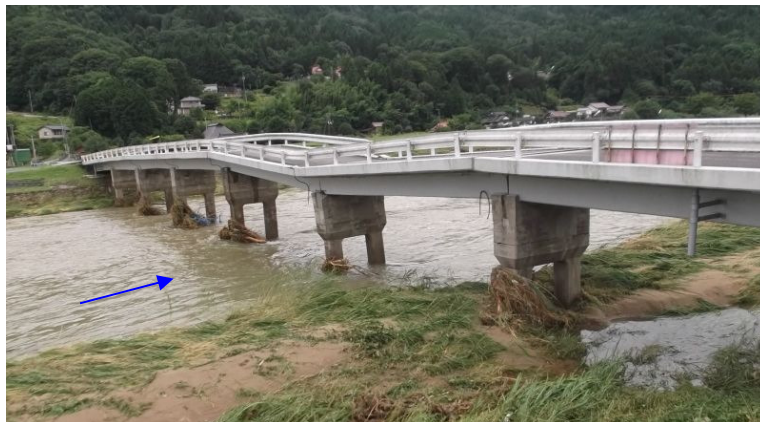
### ○高瀬橋

- 橋梁の落橋は、主に洪水流が橋桁にあたり、橋桁を押し流したことで被災に至ったと考えられる
- 高瀬橋は、洪水流が橋桁に当たっておらず、右岸から2番目の橋脚のみずれている
- 被災要因は、河床洗掘によるものと考えられる

- 現地状況及び計算水位から、河道水位は桁下まで到達していない
- 右岸から2番目の橋脚がずれており、被災要因は、洪水により河床が洗掘されたためと推測される
