石積堰堤の対策方針及び 対策工法について

平成30年11月29日
広島県砂防課

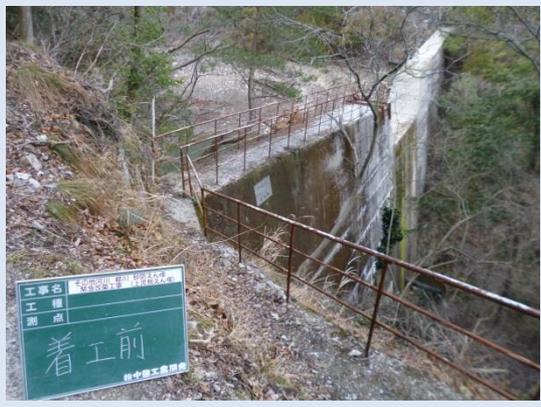
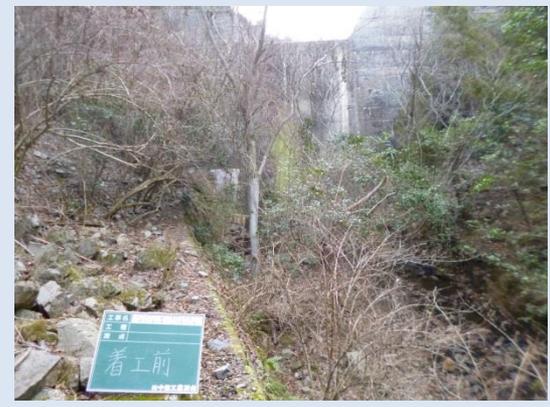
事業実施前の状況

郷川砂防堰堤

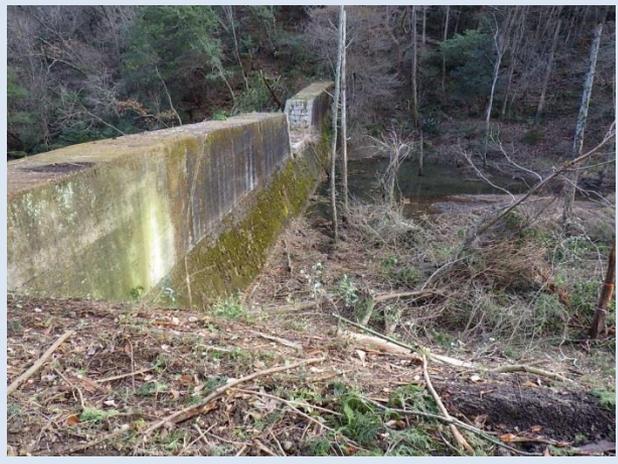
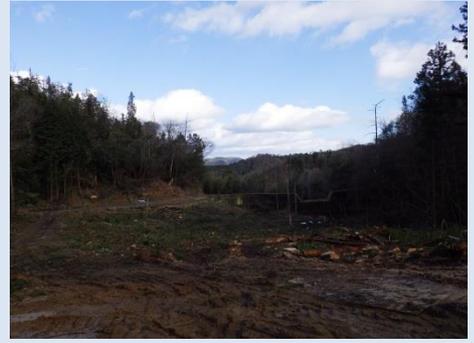
事業実施前の状況

矢熊川砂防堰堤

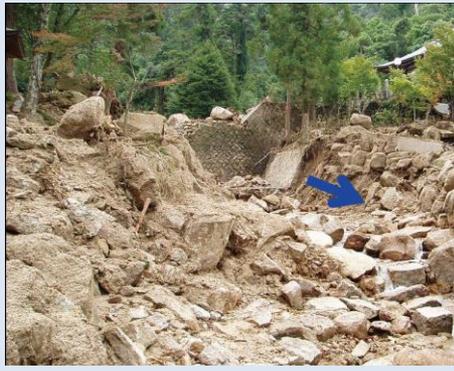
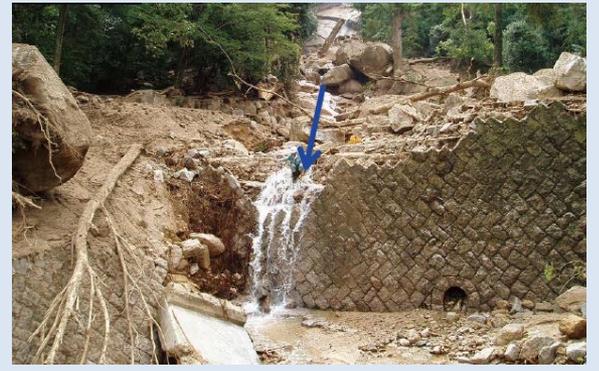
事業実施前の状況

白糸川砂防堰堤

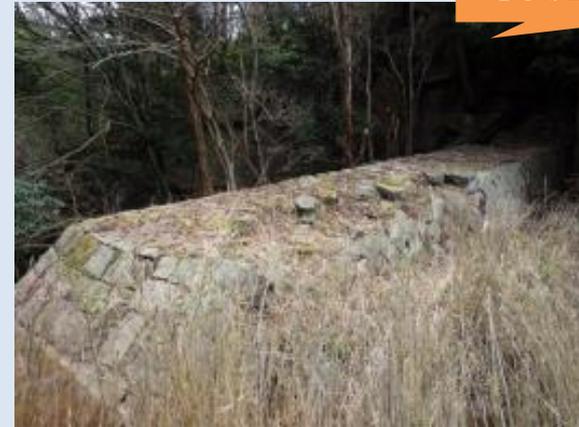
修繕前の状況

定期点検でEランクと判定された施設の修繕を実施
