今後の法面对策のあり方検討会（第2回）

説明資料

令和元年 9月13日

広島県土木建築局 道路整備課

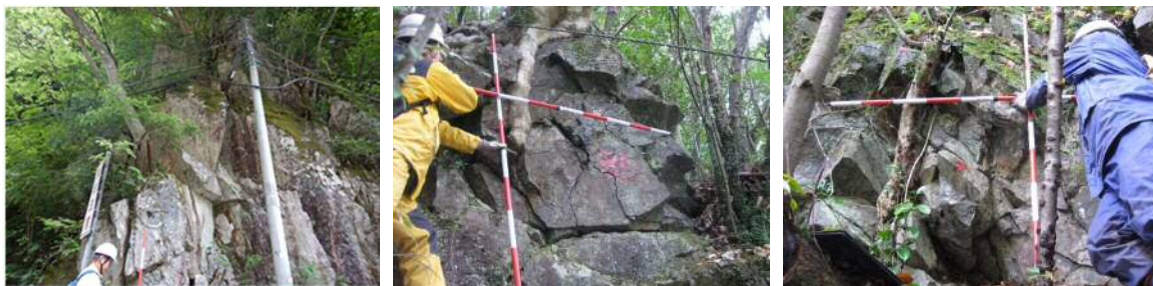
① 岩盤斜面の不安定化を進めるもの

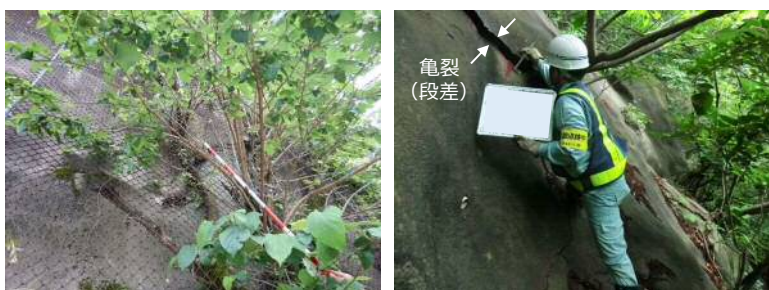
② 法面構造物の不安定化に繋がるもの

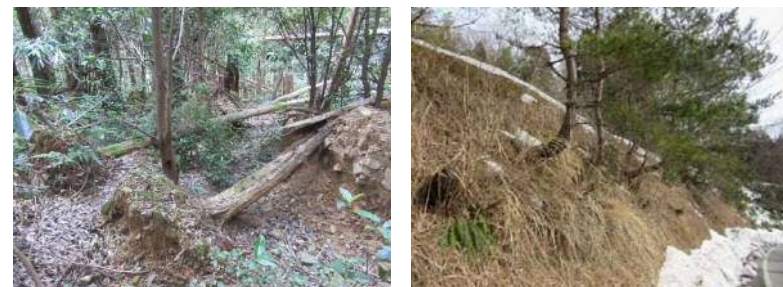
③ 根起しや根曲がり (表層クリープ) 等の変状

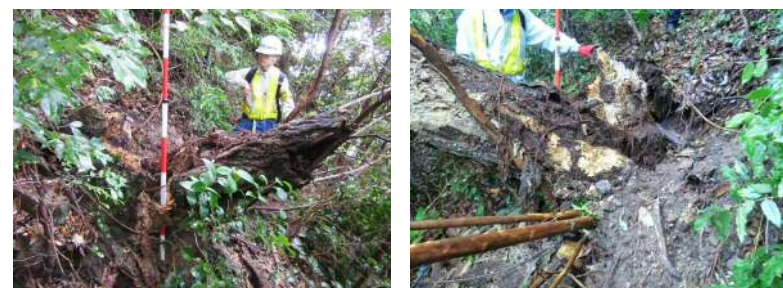
④ 樹木が朽ちて倒木や根起しに繋がる恐れがあるもの
