6 アルミダイカスト金型冷却孔の割れ現象の調査と腐食防止策

石本洋介, 大石 郁, 森下勇樹, 藤本直也, 田畑潤二*

Investigation of cracking of die casting mold and measures to prevent corrosion of mold

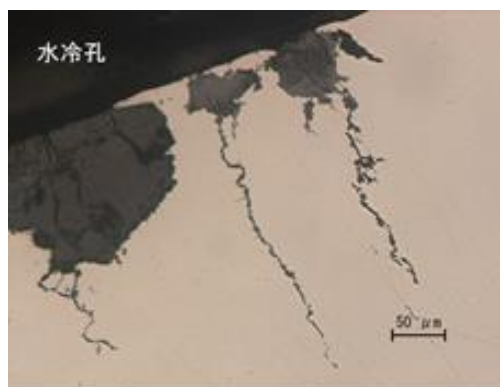
図 2 冷却孔面の割れ部断面の光学顕微鏡写真

図 2 にキャビティまで貫通していない比較的初期の金型割れ部の断面写真を、図 3 に EDX による成分マッピング像を示す。成分分析から割れ部の周辺で酸素 (O_2) が多く分布し、割れの周辺では酸化が進んでいることが確認できる。割れは図 3 左部の冷却面側の扇形の大きな酸化物を起点とし、右側のキャビティ面に向けて直線状に進展しており、主に結晶粒界に沿っていることがわかった。

本件の割れ現象としては、まず冷却孔側の孔食に大きな酸化スケールが生成し、これが起点となり、casting 時の熱により発生する応力と割れ先端での応力集中により進展していったものと考えられる。また、割れの先端では、応力集中により応力が高くなる。このことによる直線的な割れの発生が多く観察されていた。

今回調査した冷却孔の割れについては、応力環境及び腐食環境であること、加えて割れ部の断面の状況から、冷却孔内において無数の応力腐食割れの発生がももになったと考えられる。

以上の結果から、冷却孔の割れの対策には、防錆剤濃度を適切に管理し、腐食を抑制することが有効であると考えられる。

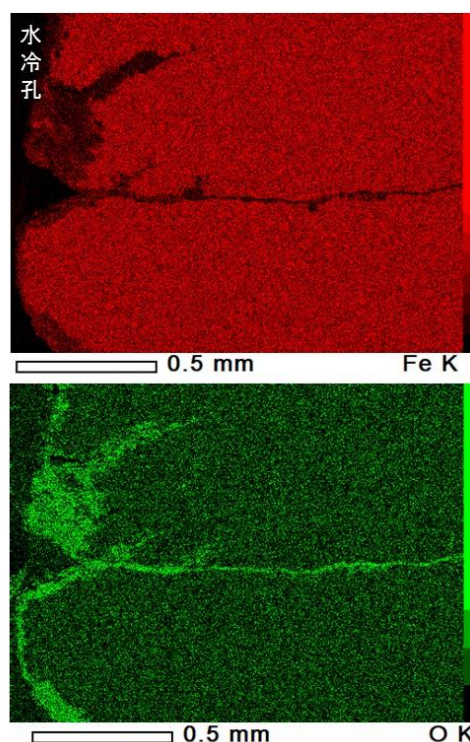
図 3 冷却孔面の割れ部断面の成分マッピング像

- (1) 割れの発生した金型の冷却孔は表面酸化していた。また、割れは粒界を進展しており、割れの起点周辺では他の箇所と比較して腐食が進展していたことが分かった。
- (2) 工場での稼働時には金型が応力環境におかれており、腐食が進んでいることから、割れの原因は応力腐食割れによるものと考えられる。
- (3) 防錆剤濃度100ppm以下の冷却水は、防錆剤濃度1000ppm以上の冷却水と比較して、アノード反応が進み、金型材が腐食しやすい環境であると分かった。
- (4) 防錆剤濃度1000ppmまたは100ppm（電位300mVまで）の冷却水では、金型材の防食効果が期待できる。

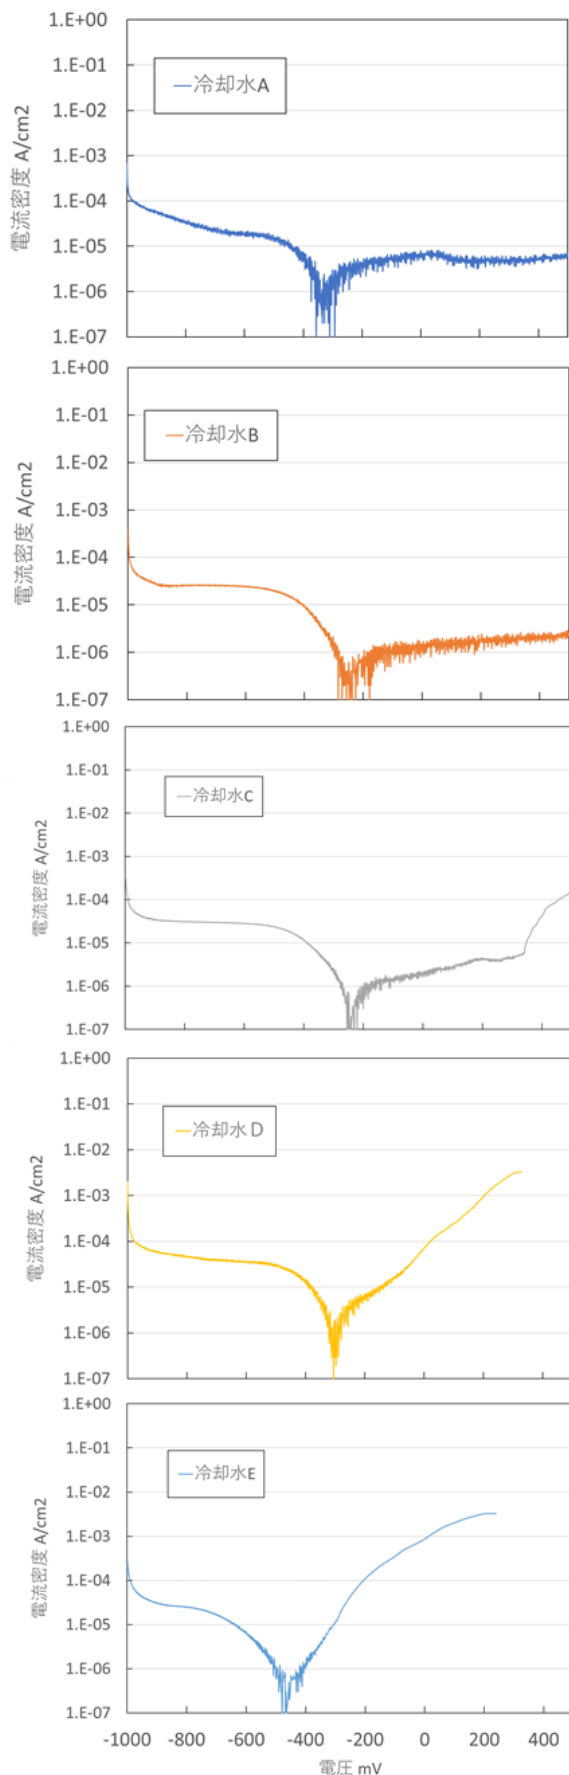
図4 各冷却水の分極測定結果

図 4 に各冷却水の分極測定結果を示す。防錆剤を添加していない冷却水 E の測定で自然電位が最も卑となり、防錆剤を添加した冷却水 A~D で自然電位が貴な方向に移動していることが分かった。

無添加の冷却水 E 及び濃度の低い冷却水 D においては、自然電位以上に電位を上げると電流密度が急上昇し続け、アノード反応が急速に進んだ。中間濃度の冷却水 C は 300mV 以上で電流密度が急上昇した。一方、高濃度の冷却水 A 及び B は電流密度が急上昇することはなかった。
