卵豆腐に混入した黒色異物

岡崎 尚・重田有仁・青山康司

Analysis of foreign objects found in egg-toufu

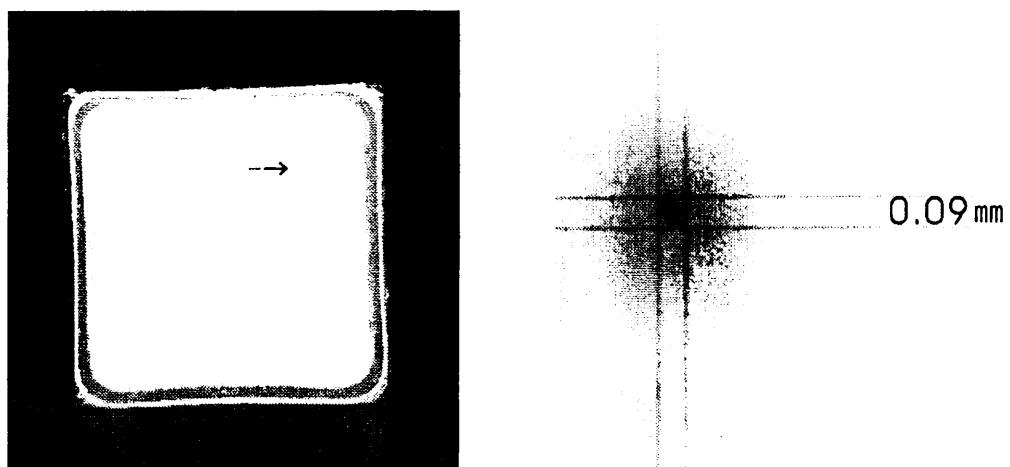
卵豆腐に出現した異物及びその実体顕微鏡写真を図1に示した。異物の中心部は約0.1mm程度の黒色で、さらに同心円状に直径約0.5 mmの大きさで褐色部が広がっていた。この異物を取り出し、濾紙上で乾燥させた。まず、SEMで異物の位置をEDS測定した。SEMの写真とEDSの測定結果を図2に示した。SEM観察の結果、異物の位置でその形状を観察することができなかつたことから、異物は濾紙表面に付着し、乾燥によって立体的な構造を失ったものと推測した。次に、同部位のEDS測定の結果、イオウ、銅および炭素、酸素、リンのピークが観察された（図2）。濾紙には含まれていないイオウ、銅、リンがこの異物の特徴的元素であり、炭素と酸素もその構成元素の可能性がある。一方、貯水槽にあるフランジから採取した黒色物質の測定結果もほぼこの元素とリン以外で一致した。卵豆腐の異物にリンが含まれるのは、添加物としてリン酸塩が利用されるた

図1 卵豆腐に混入した黒色異物の写真

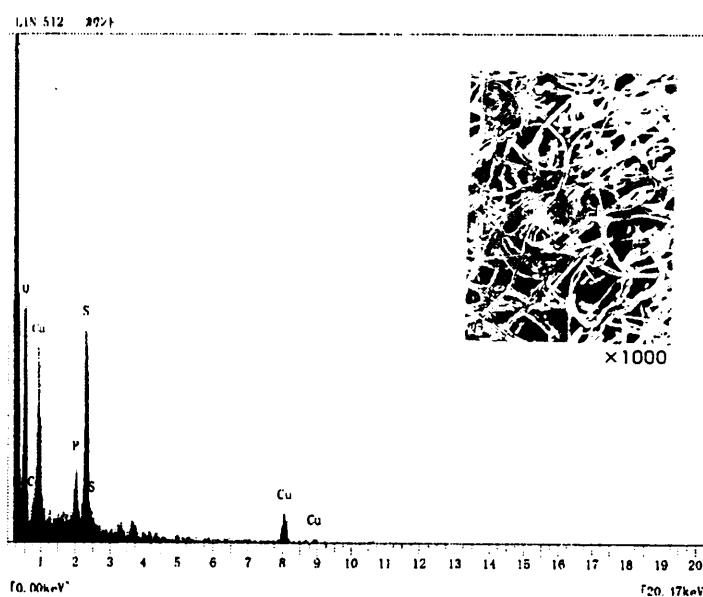
図2 エネルギー分散型X線分析によって検出された黒色異物の元素
ろ紙上で黒色異物を乾燥させた後、そのまま測定。

フランジ内の金属部（真鍮）とゴム部の間において黒色物質が大量に発生していたこと、および元素組成がイオウと銅で一致したことから、異物の発生部位はフランジ内の可能性が高い。フランジの素材は銅と亜鉛の合金の真鍮であり、通常60%以上の銅が含まれる。またフランジ間にあるゴムは、柔軟剤としてイオウが約6%添加されている。このことは、フランジ内で銅とイオウが

反応して水に不溶で黒色の硫化銅になったことが推察される。なお、この卵豆腐製造ラインにおいて、すべてのフランジをステンレス製に交換した後は、このような黒色異物の混入事故は発生していない。
