令和3年7月2日  
警察本部

## 信号柱倒壊事案の検証結果と再発防止対策について

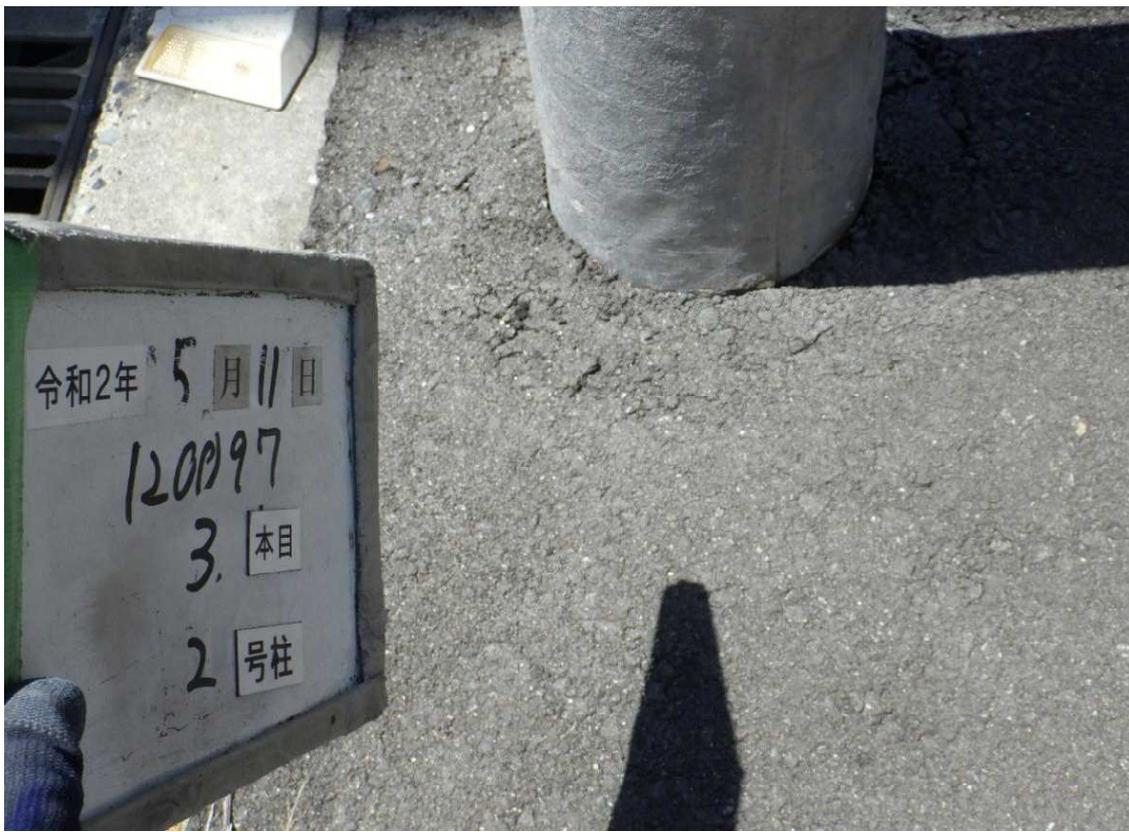
倒壊した信号柱(令和2年5月11日点検実施時)

倒壊した信号柱の地際部に腐食の進行を抑える補修シートを貼付していたため、外見からは錆の発生など異常が認められなかったが、地際部から約3cm下方地中部分の折損箇所の大半に錆が生じている状態であった。

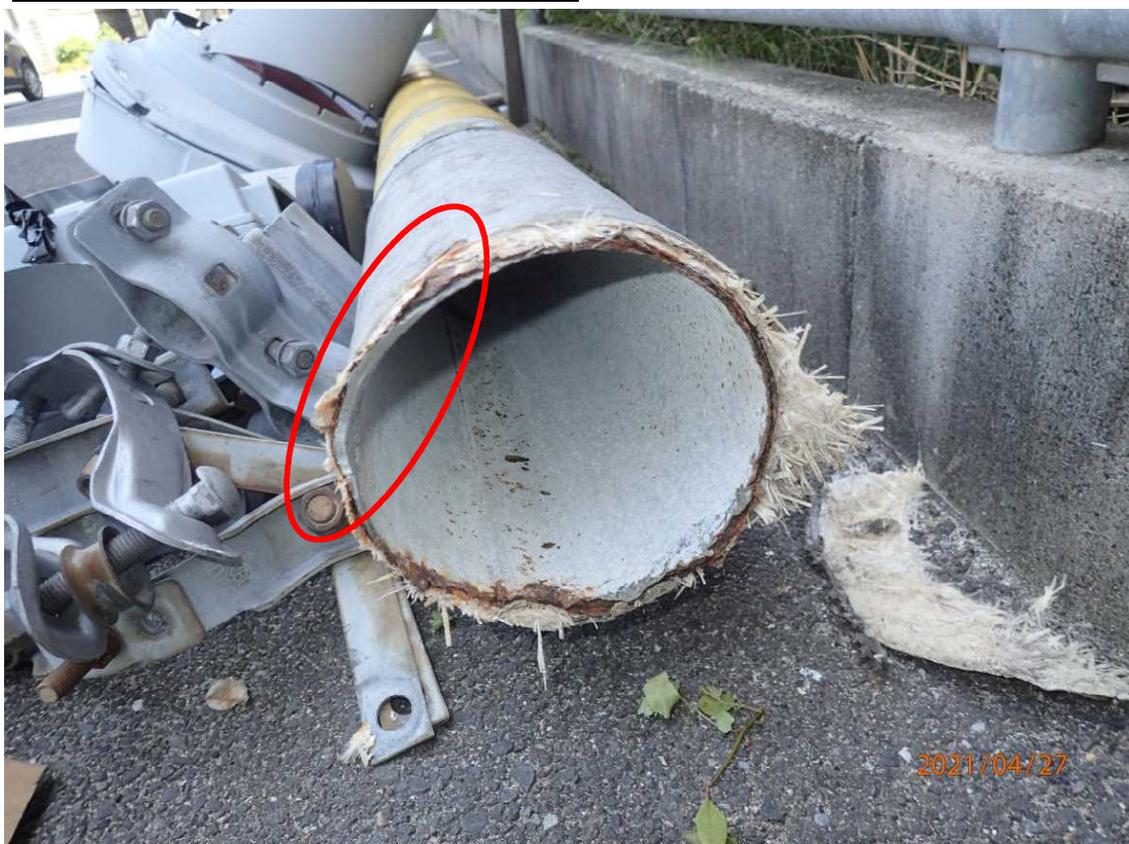
倒壊した信号柱(折損箇所)

そのため、定期点検(目視、打音等)において、腐食の進行の把握に至らず、倒壊したものと考えられる。

地際部に補修シートを貼付した信号柱37本に対しては、早急な建替えを実施する。
