資料番号	8
------	---

令和6年10月18日
課名 土木建築局技術企画課
担当者 課長 後藤
内線 3852
課名 土木建築局道路整備課
担当者 課長 下隠
内線 3896

一般国道183号道路改良工事における設計不備への対応について

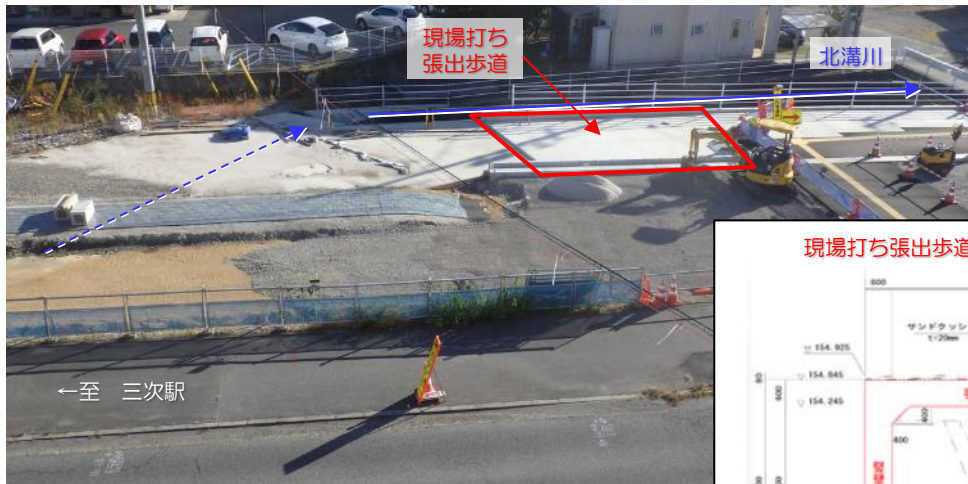
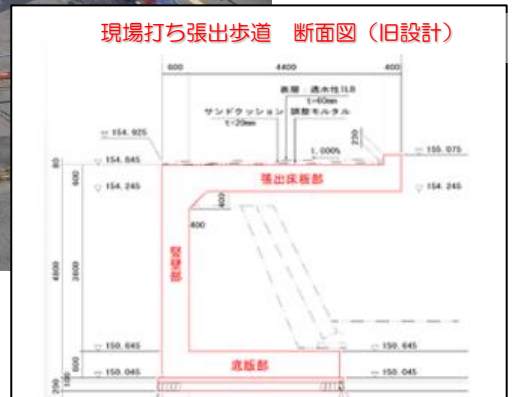
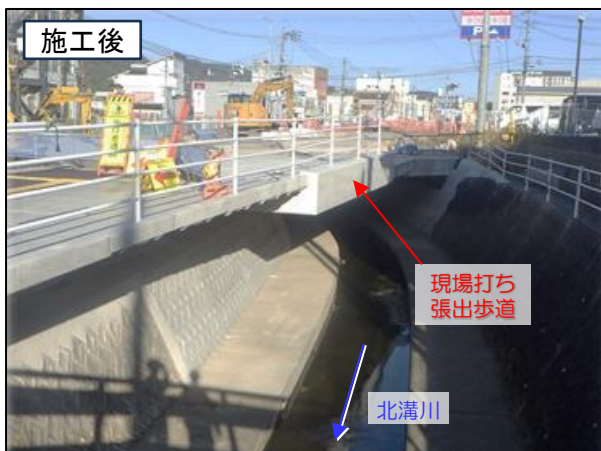
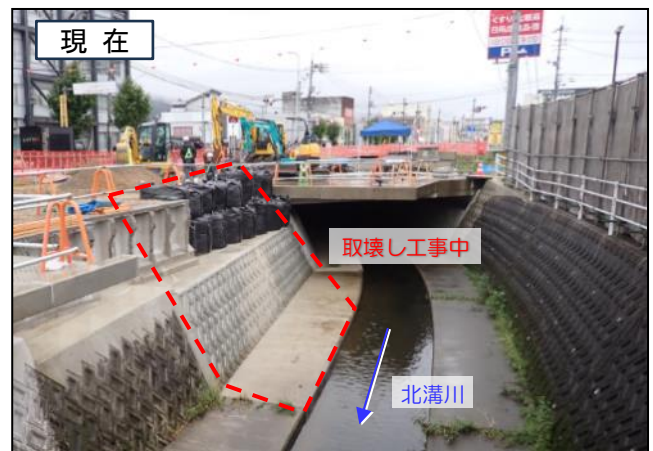
■現地状況

一般国道183号道路改良工事（三次市十日市西）において、現場打ち張出歩道（鉄筋コンクリート構造物）について、鉄筋量の不足等の設計不備により、取壊し及び再構築が必要となった。このため、原因と再発防止策について報告する。

設計業務における現場打ち張出歩道の構造計算の際に、設計ソフトの条件設定を誤った（荷重条件の設定誤り）。さらに、社内照査の実施に当たり、構造モデルの妥当性の確認漏れがあったことから、条件設定の誤りに伴う設計不備に気付くことができなかった。
