資料番号	7
------	---

砂防指定地内河川日南川通常砂防工事における 設計不備への対応について

1 要旨

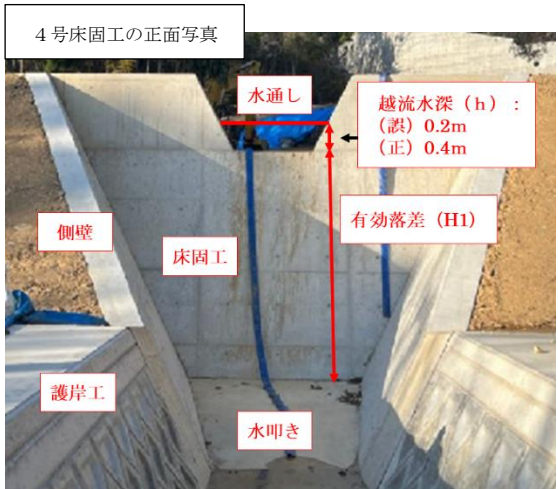
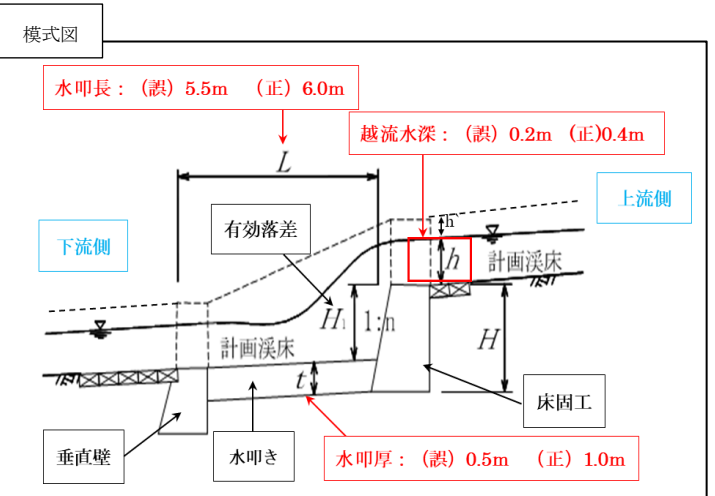
■床固工

床固工の水通しの断面の算出に必要な越流水深（設計水深）は、堰堤部と溪流保全工部で、算出する条件が異なる。当該箇所では、堰堤部の越流水深が0.2m、溪流保全工部は0.4mを適用すべきところを、受注者（設計書）において、溪流保全工部に堰堤部の越流水深を誤って適用し、その結果、4号床固工が砂防技術指針の基準を満足していなかった。（別紙参照）

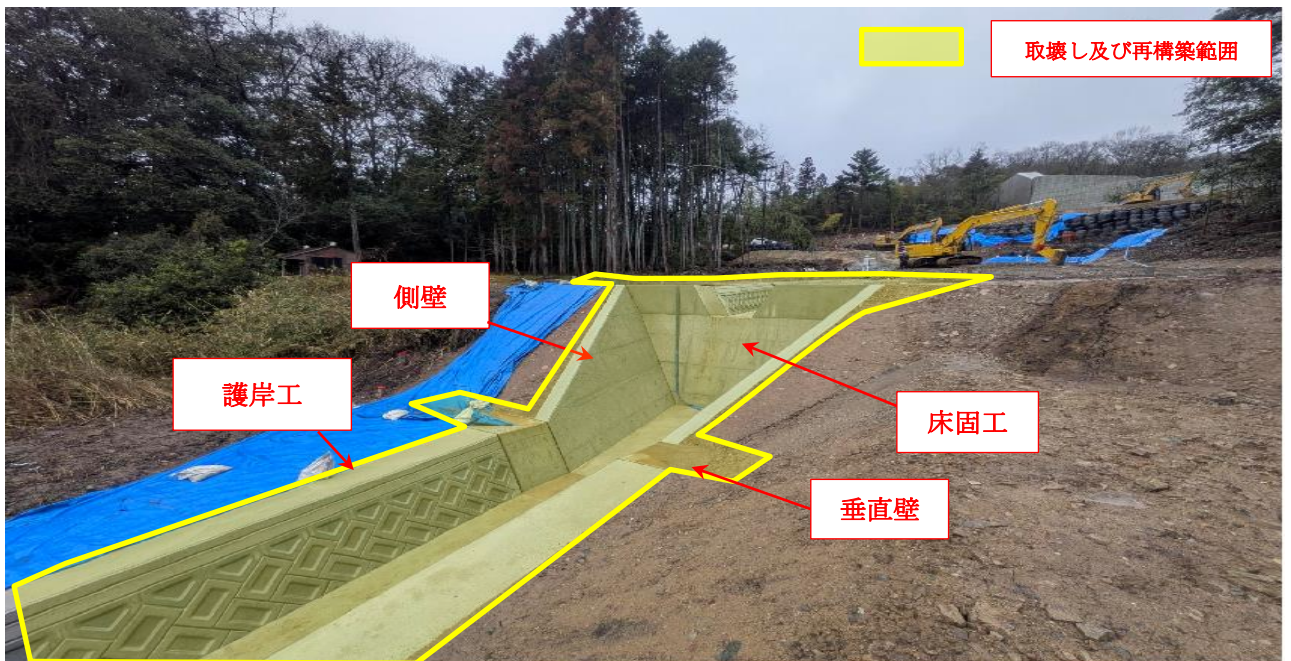
■取壊し及び再構築範囲

- 越流水深が高くなることにより、落水水 ($H1$ (有効落差) + h (越流水深)) の衝突エネルギーが増大し、構造が変更 (L (水叩き長)、 t (水叩厚)) となる。
- 水叩き長と水叩厚の変更により、垂直壁が下流側に移動するとともに、床固工・側壁の根入れが深くなり、4号床固工等の取壊し及び再構築が必要となる。

今後、修正設計成果品により、速やかに取壊し及び再構築の工事に着手する。
