鉛蓄電池の再生技術開発及び再生原理の解明（第3報）

10 電極の分析結果から推定した鉛蓄電池の劣化モード

Techniques development and clarification of principle for the capacity recovery in lead-acid battery system (3rd Report)

Mode of deterioration in lead-acid batteries estimated from the results of analysis of these electrodes

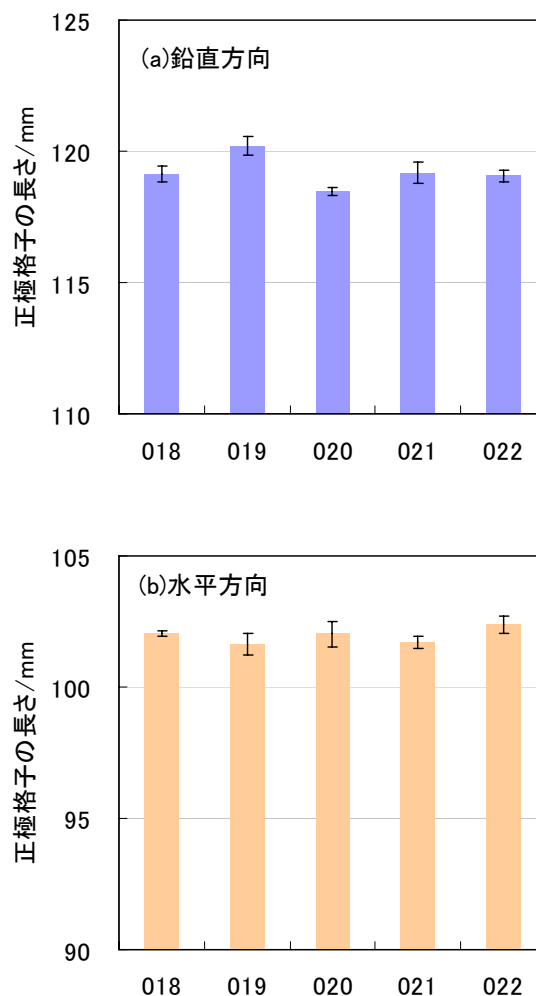
図1に、正極格子の鉛直方向および水平方向における長さを示す。新品の018を基準として正極格子のグロースを評価してみると、019の鉛直方向で約1%弱伸びているほかは、018とほとんど変わらなかった。019以外の中古品では正極格子のグロースは生じていないと判断できる。

図1 正極格子の長さ
(a) 鉛直方向, (b) 水平方向
(縦軸誤差は標本標準偏差を示す)

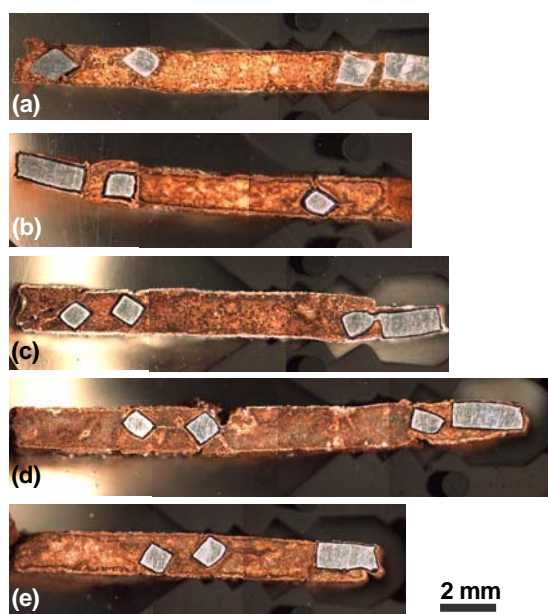
写真1に各鉛蓄電池供試体の正極断面マクロ写真を示す。018以外の格子と活物質との界面には、金属光沢を失った黒色の層が存在した。これらは、正極格子と活物質との界面に生成した PbO_x ($1 < x < 2$)や $PbSO_4$ で構成される腐食層⁴⁾であると考えられる。また中古品では電極表面に $PbSO_4$ と思われる白色の結晶が確認できた。特に020では、正極表面の広い領域に白色結晶が成長していた。いずれの供試体においても2回目の放電後直ちに電解液を抜き取り結晶成長が進まないように処置したことから、中古品の正極表面の結晶は2回目の放電より前から存在しており、放電容量には影響を与えていなかったと判断できる。これらの鉛蓄電池の活物質利用率は40~50%程度であり⁵⁾、活物質表面が白色結晶によって隙間なく被われて SO_4^{2-} イオンの拡散が妨げられる状態であれば、充放電に関与しない $PbSO_4$ の存在は何ら問題な

写真1 正極断面マクロ写真
(a)018, (b)019, (c)020, (d)021, (e)022

これらの写真から正極格子の腐食層平均厚さを測定した結果を表2に示す。入庫時の端子間抵抗が最も大きかった019で特に腐食層が厚くなっていることがわかる。

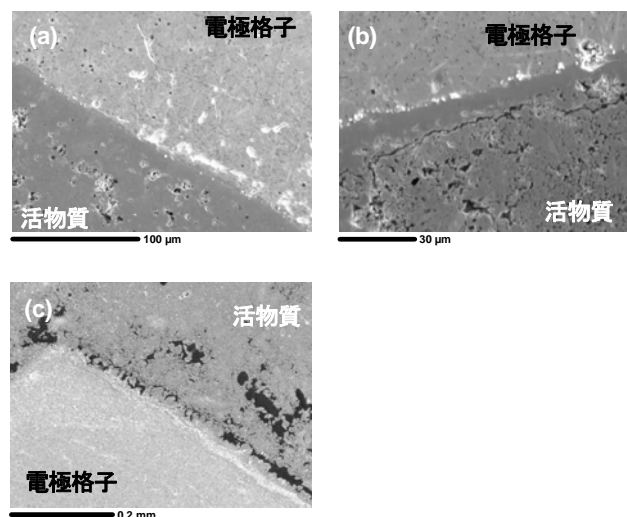
写真2に018の正極断面のSEM像を示す。018の活物質は、正極格子と密に接合していた(写真2(a))。ただし、018の正極格子表面にも10~15 μm 程度の腐食層が生成し、活物質との界面にクラックが生じている領域もあった(写真2(b))。また、活物質と正極格子の界面が接合不良となっている領域もあった(写真2(c))。鉛蓄電池の化成処理において、化成温度が高い場合に正極活物質の剥離と粗大化が生じることが報告されている⁶⁾。したがって、018で確認された正極活物質/正極格子界面の接合不良は、化成処理で生じたものと推測できる。

写真2 018(新品)正極断面のSEM像

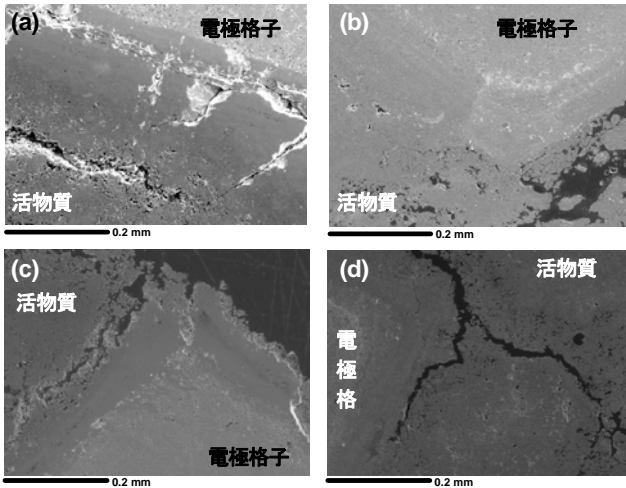
写真3に、019、020、021、022の各正極断面のSEM像を示す。019の正極格子表面の腐食層には、複数の方向にクラックが走っていた。また腐食層と活物質との界面にもクラックが生じていた。他方020、021、022の格

子腐食層には縞模様の層状構造が見られた。これら正極格子表面の腐食層の様相は、鉛蓄電池メーカーの分析調査結果⁴⁾とよく一致している。格子のグロースは格子表面近傍での酸化物成長による引張応力で生じることが分かっており⁷⁾、019の鉛直方向のグロースもこの正極格子表面の腐食層成長によるものと判断される。

これらの供試体では再調整処理充電によって放電容量は回復した。しかし放電容量回復後にも、正極格子/活物質界面には物理的劣化(クラック)、化学的劣化(腐食層の生成と拡大)が確認された。したがって、放電容量の回復は格子/活物質界面の性状とはほとんど関係がないと判断できる。

写真3 中古品正極断面のSEM像
(a)019, (b)020, (c)021, (d)022.

自動車用鉛蓄電池のセル槽内壁には極板群に圧力を加えるためのリブが設けられており、確認されたクラックが直ちに格子からの活物質の脱落につながるとは言えない。しかしさらに電池を使用し続ければ、いずれこれらの劣化を主因とする放電容量低下は避けられない。鉛蓄電池の再調整処理充電後のリユース事業は、これらの情報をユーザーに開示し納得していただいたうえで進めるべきと考える。

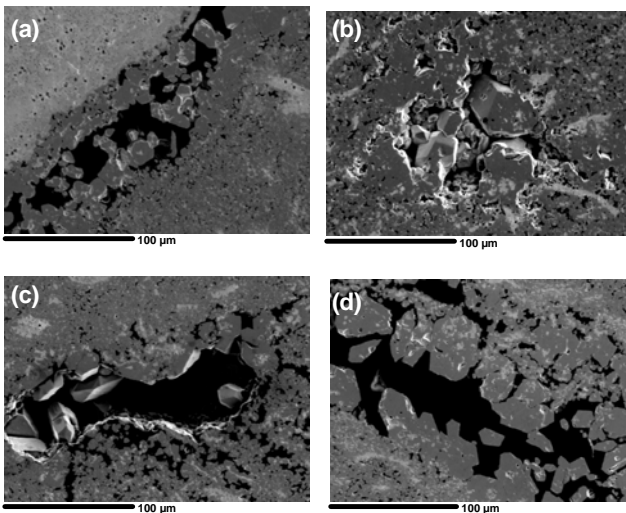
写真4に、020、021、022の各負極断面のSEM像を示す。負極活物質の格子と活物質との接合不良部や孤立孔、開孔、クラック部に、粒径の大きな、平らな表面を持つ結晶が成長していた。これらの結晶は電気化学的に生成したのではなく、化学的に生成したもので、その電気活性は低い⁸⁾。この化学的に生成した PbSO_4 の単結晶が、本来のサルフェーションである。これらのサルフェーションは、周囲の活物質にエポキシ樹脂が含まれていることから、 SO_4^{2-} イオンの拡散を妨げるほど緻密ではないと判断できる。

写真4 負極断面のSEM像
(a)022 格子・活物質界面, (b)021 孤立閉孔, (c)022 開孔, (d)022 クラック部
