# 旧広島陸軍被服支廠に係る文化財指定に向けた価値調査 及び安全対策等工事実施設計について

## 2 安全対策工事に係る実施設計の進捗状況及び進め方について

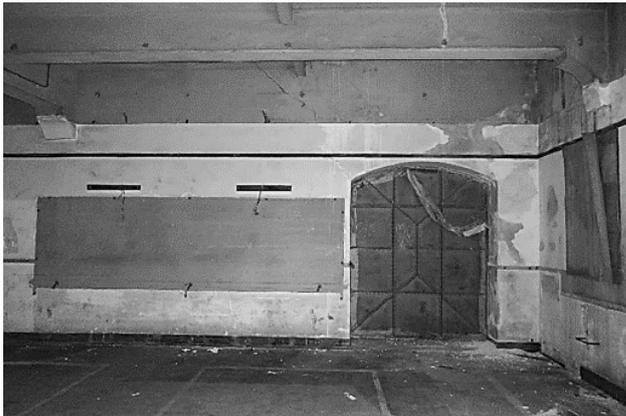
第二次世界大戦後の様々な利用による改変は認められるものの、コンクリートブロックによる間仕切壁など付加的なものであり、当該箇所を除去するなどすれば、当時の状態が現れると考えている。

(2号棟2階 黒板跡、漆喰壁など)

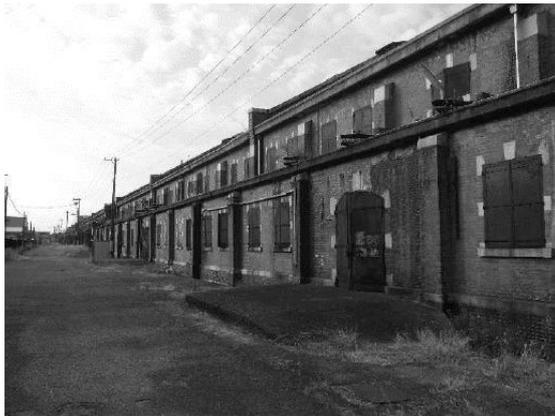
(1号棟前面 運送車両用プラットフォーム)

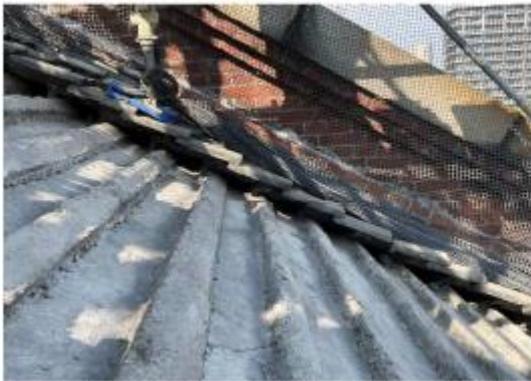
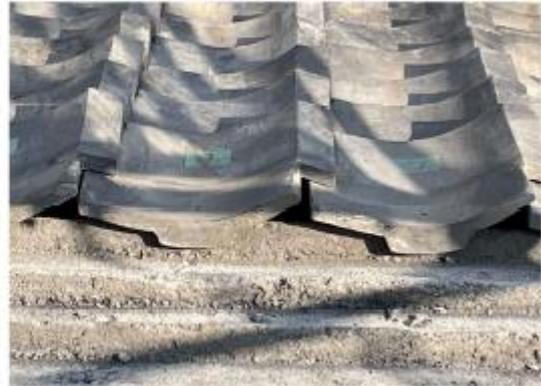
また、屋根の下地として、モルタル製の引掛棧がコンクリートスラブ上に設けられているが、屋根と煉瓦壁との接合部の構造や、大正時代に同様の構造が採用された事例（京都南座）があることなどから、建設当時の構造が残存していると考えている。

（屋根瓦とモルタル製の引掛棧）

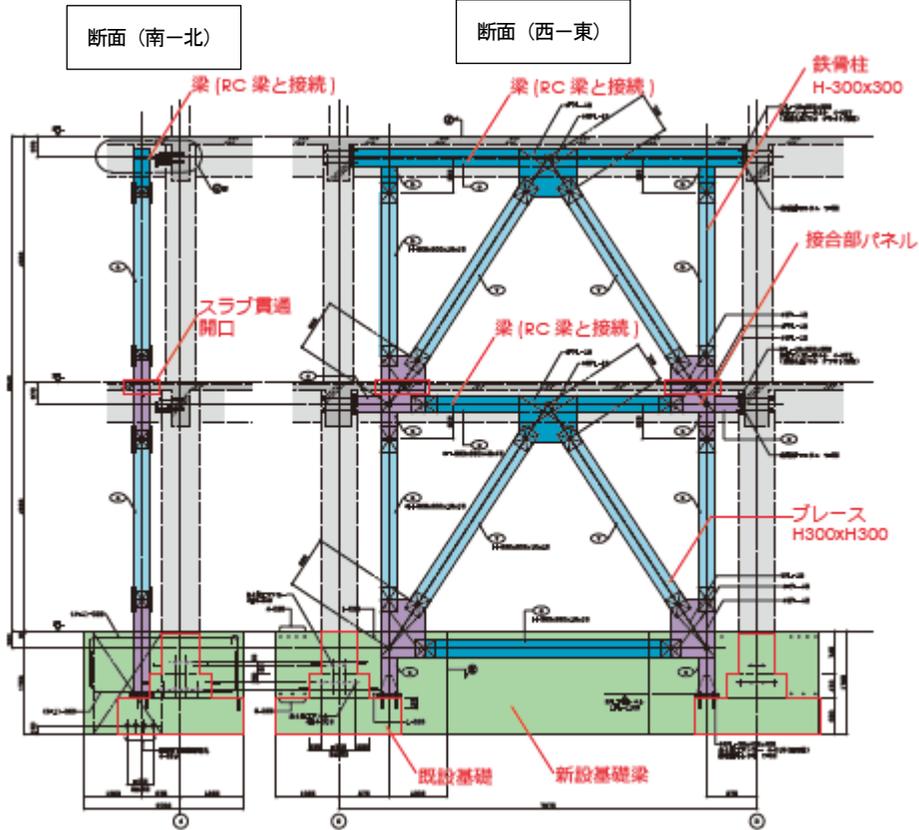
<p>鉄骨ブレース詳細図 (4通り)</p>

区分	耐震補強等の考え方 (R2詳細調査)	安全対策工事の工法案 (R4検討)
	<p>③鉄骨ブレースの設置</p> <p>○ 建物に不足する耐震性を補うため、建物内部に鉄骨ブレースの設置が必要である。</p>	<p>○ 通し柱によって、1・2階を一体として設置する鉄骨ブレースを10か所／棟設置する。</p>

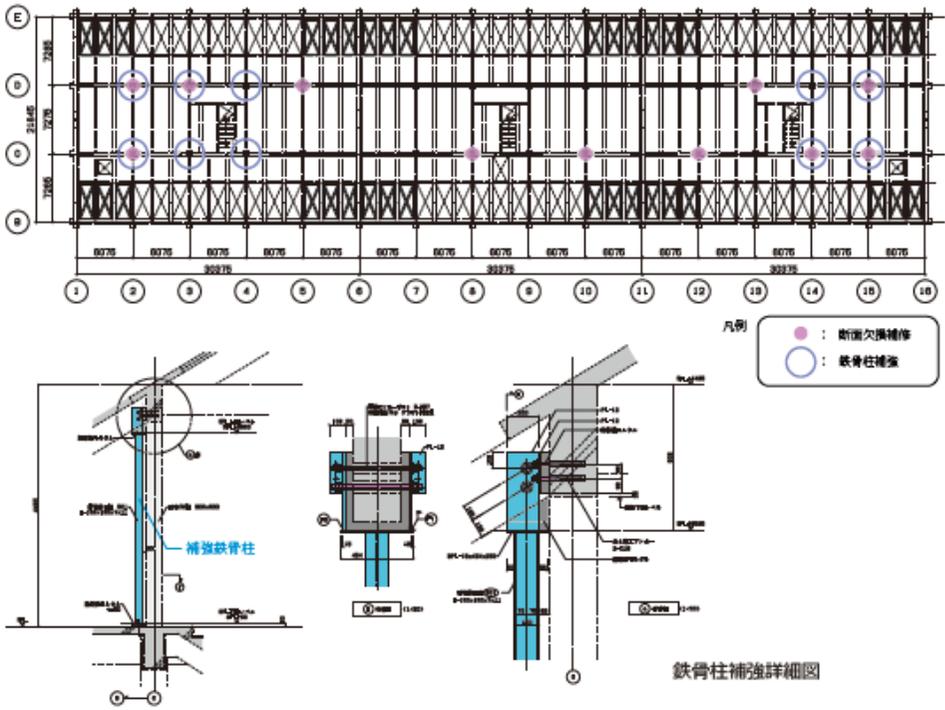
区分	耐震補強等の考え方 (R2詳細調査)	安全対策工事の工法案 (R4検討)									
	<p>⑤ 3階柱の補強</p> <p>○ 各棟3階のRC柱の損傷について、鉄骨等による補強が必要である。</p>	<p>○ 損傷程度に応じて、鉄骨等による補強、樹脂等によるひび割れ補修を組み合わせる。</p>

<p>補修範囲を1号棟を例に示す。</p>

<table><tr> <th>補修・補強方法</th> <th>対象部位</th> <th>備考</th> </tr><tr> <td>断面補修</td> <td>・ 明らかな柱断面の欠け ・ 柱断面のかけが疑われるもしくは剥落の恐れが仕上げモルタルの欠け、浮き</td> <td>ポリマーセメントモルタルの充填</td> </tr><tr> <td>鉄骨柱補強</td> <td>・ 顕著な傾斜や曲がり確認されたRC柱</td> <td>鉄骨柱をRC柱横に添える</td> </tr></table>

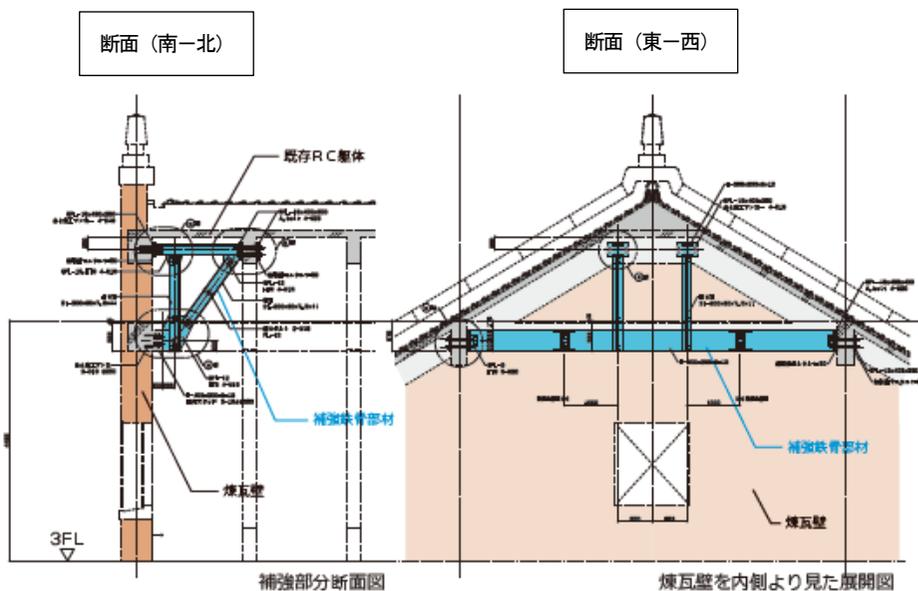
<p>断面(南-北)      断面(東-西)</p> <p>補強部分断面図      煉瓦壁を内側より見た展開図</p>

区分	耐震補強等の考え方 (R2詳細調査)	安全対策工事の工法案 (R4検討)
⑥RC梁の補強等	<ul style="list-style-type: none"> <li>○ RC梁の強度が高くないことから、建物の内部荷重が大きい、又は多数の人の立ち入りが想定されるパターン③、④については、建物内部を活用するために、建物1階と2階のRC梁の鉄骨による補強が必要である。</li> </ul>	<p>(建物内部の活用(パターン③・④)の際に、追加補強策について検討を行う。)</p>
⑦建物妻壁の補強	<ul style="list-style-type: none"> <li>○ 建物の南北の妻壁について、3階部分の亀裂に対する補強を行うため、鉄骨ブレースやRC壁の設置が必要である。</li> <li>○ 特に、3号棟3階南側妻壁は、市道等に面しており、特に安全に配慮して、鉄骨による追加補強が必要である。(早急な対応が必要)</li> </ul>	<ul style="list-style-type: none"> <li>○ 妻壁上部に鉄骨ブレースを設置するとともに、煉瓦壁の亀裂補修を実施する。</li> </ul>

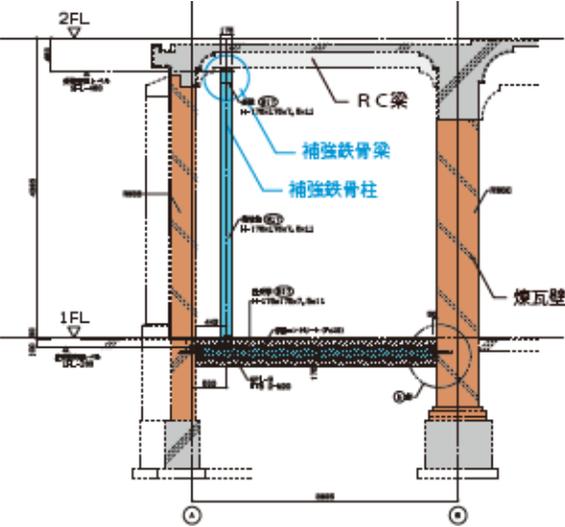
区分	耐震補強等の考え方 (R2詳細調査)	安全対策工事の工法案 (R4検討)
	<p>【追加】</p> <ul style="list-style-type: none"> <li>・前室の補強</li> </ul>	<ul style="list-style-type: none"> <li>○ 天井のコンクリートがはく落するなど劣化の進行が著しい前室について、煉瓦壁及び屋根スラブを鉄骨で補強する。</li> <li>○ 前室の屋根スラブについて、シート防水を行う。</li> </ul>

<p>屋根スラブを支える RC 梁を桁行き方向に設置した補強鉄骨梁で支え、その梁を鉄骨柱で支える。鉄骨柱の足元にも鉄骨梁を設け煉瓦壁の脚部に固定する。</p>

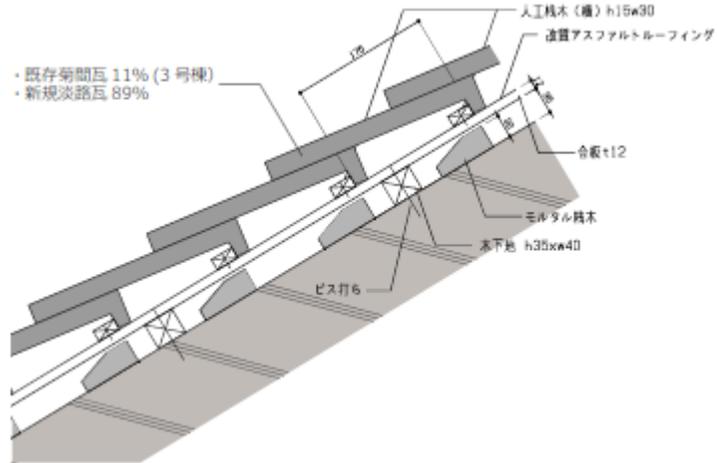
<p>再利用範囲(案)</p>

区分	耐震補強等の考え方 (R2詳細調査)	安全対策工事の工法案 (R4検討)
非構造部材の修繕等	<p>⑧屋根瓦・下地や軒先(雨樋)部分の撤去・新設等</p> <p>○ 屋根瓦と下地等を撤去し、既存瓦の一部利用も含め、葺き替えが必要である。</p>	<p>○ 屋根瓦及び屋根スラブの上のモルタル製の棧木は創建当初のものと推定される。</p> <p>○ 屋根瓦については、再利用可能なもの(約10%)を、創建当時の姿を比較的良好に残していると考えられる3号棟の東側屋根に使用する。1・2号棟及び3号棟の残りの部分は、新しい瓦により葺き直す。</p> <p>○ 屋根スラブのモルタル棧木はすべて保存することとし、棧木の上に木製の下地を設けた上で、瓦を葺き直す。</p>

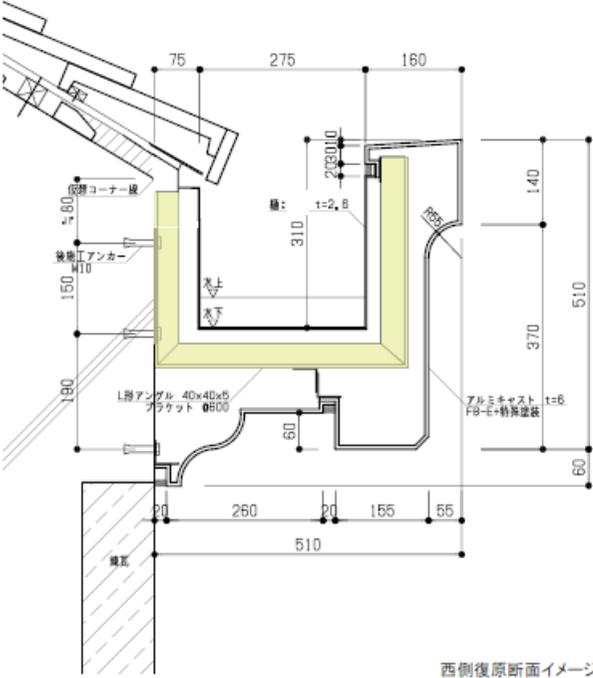
区分	耐震補強等の考え方 (R2詳細調査)	安全対策工事の工法案 (R4検討)
	<p>○ 軒先（雨樋）部分は撤去し、新設が必要である。</p> <p>○ 屋根スラブの防水補修（RC部分的打替え）が必要である。（早急な対応が必要）</p>	<p>○ 軒先（雨樋）部分について、西側は撤去した上で、建物への荷重を考慮し、軽量なアルミ製により新設する（色・風合いは現状のものに合わせる）。東側は既存のものを生かし、補修により対応する。</p>

<p>○ 追加調査により、屋根スラブを打ち替える必要はないと判断されたことから、樹脂による亀裂補修を行う。</p>

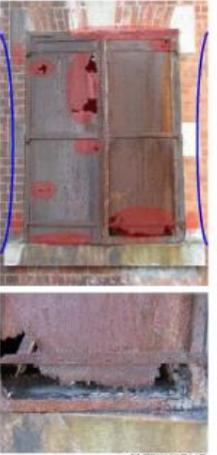
<p>⑤ 著しい鉄扉の表面劣化 （表面欠損・破損）</p> </div> <div style="text-align: center;">

区分	耐震補強等の考え方 (R2詳細調査)	安全対策工事の工法案 (R4検討)
	<p>⑨鉄扉の落下防止対策</p> <p>○ 蝶番が腐食等している鉄扉について、落下防止のための固定等が必要である。(早急な対応が必要)</p>	<p>○ 鉄扉の損傷程度により仕分けを行い、蝶番等の腐食が著しいものは撤去し、内部保管する。残りは残置した上で、ネットによる落下防止を行う。</p>
<p>パターン1：目視で健全、軽微な損傷・変形等      パターン2：突風等で扉があおられる可能性がある鉄扉      パターン3：著しい損傷や吊元（丁番）の破損</p> <div style="display: flex; justify-content: space-around;"> <div style="text-align: center;">

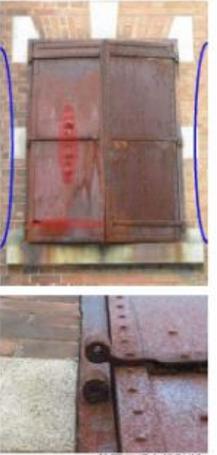
<p>⑥ 吊元（丁番）： 無又は破損</p> </div> </div> <div style="margin-top: 20px;"> <p><b>安全対策工事</b></p> <div style="display: flex; justify-content: space-between;"> <div style="width: 30%;"> <p><b>A: 既存をそのまま残置</b> （鉄扉の残置 全体の約 35% 残置）</p> </div> <div style="width: 30%;"> <p><b>B: 既存をそのまま残置して、安全対策ネットの設置</b> （鉄扉の残置 全体の約 40% 残置）</p> </div> <div style="width: 30%;"> <p><b>C: 既存を取外して建物内部に保管</b> （全体の約 17%の鉄扉を建物内部に保管）</p> <p><b>D: 既存鉄扉が無い</b> （全体の約 8%）</p> </div> </div> <p style="text-align: center; background-color: yellow; margin-top: 10px;"><b>A+B 計 鉄扉は約 75% 残置</b></p> </div>

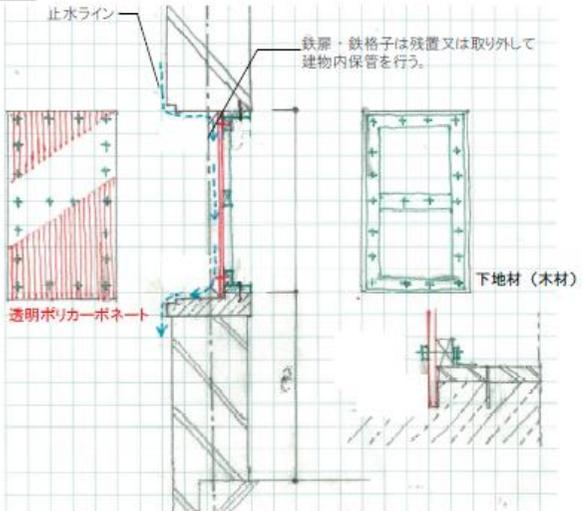
区分	耐震補強等の考え方 (R2詳細調査)	安全対策工事の工法案 (R4検討)
	<p>⑩ 雨水等の浸入防止</p> <p>○ 雨水が浸入する窓, 扉, 天窓等に, 仮木製止水板を設置する必要がある。</p>	<p>○ 窓については, 腐食の進んだ既存木製建具を撤去し, ポリカーボネートによる仮窓を設置する。</p> <p>○ 窓の一部は, 換気を考慮し, アルミ製引き違い窓とする。</p> <p>○ 天窓については, アルミ建具に交換する (一部開閉式)。</p> <p><b>FIX 仮設窓</b></p>

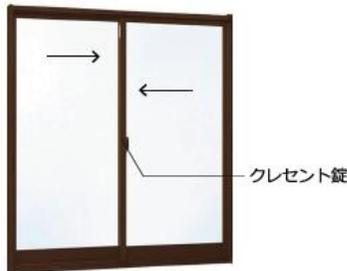
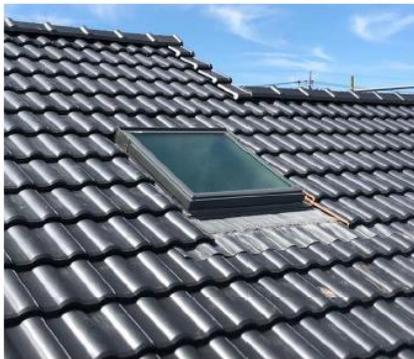
<p><b>換気用仮設窓 (開閉式)</b></p>

<p>・ 創建当時のトップライトのアルミサッシとする方針 (ペアガラス・結露対応、すりガラス)</p>

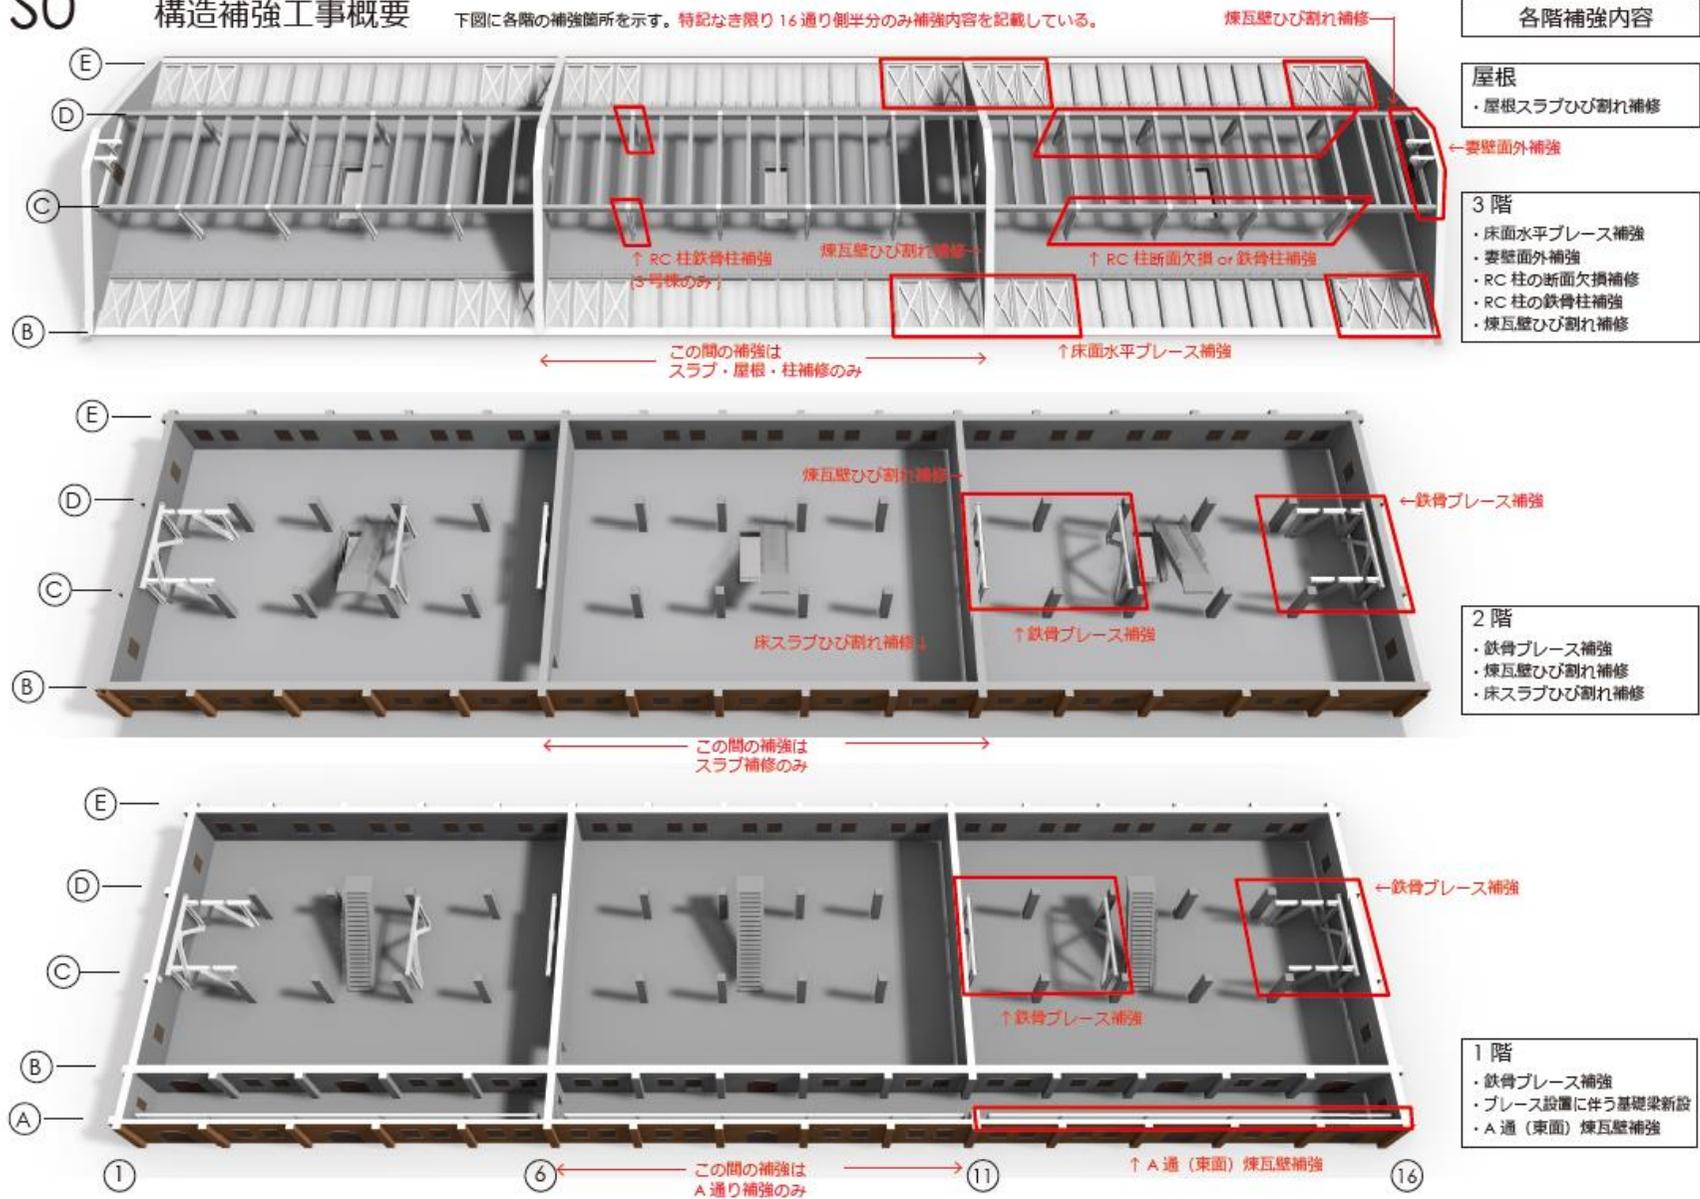
各階補強内容

下図に各階の補強箇所を示す。特記なき限り16通り側半分のみ補強内容を記載している。

- 屋根
- ・屋根スラブひび割れ補修

- 3階
- ・床面水平ブレース補強
  - ・妻壁面外補強
  - ・RC柱の断面欠損補修
  - ・RC柱の鉄骨柱補強
  - ・煉瓦壁ひび割れ補修

- 2階
- ・鉄骨ブレース補強
  - ・煉瓦壁ひび割れ補修
  - ・床スラブひび割れ補修

- 1階
- ・鉄骨ブレース補強
  - ・ブレース設置に伴う基礎梁新設
  - ・A通(東面)煉瓦壁補強
