# 災害に強いまちづくり【砂防事業】

## (災害関連緊急砂防事業)

平成26年8月20日豪雨で発生した土石流災害に対する緊急砂防工事

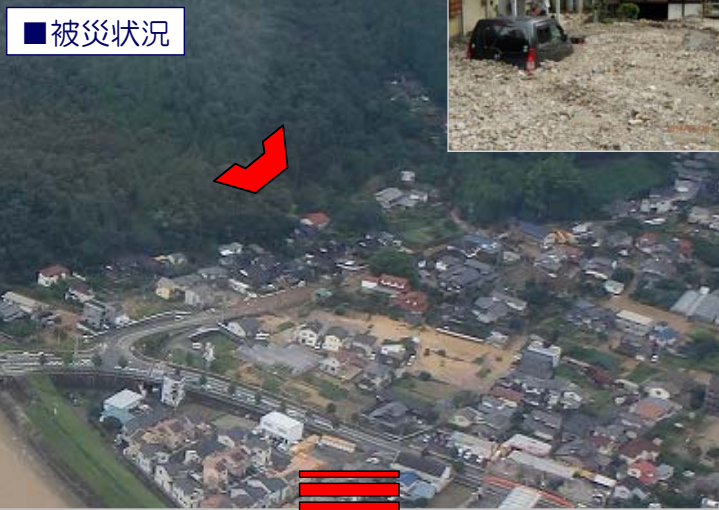
【谷尻川】

■被災状況

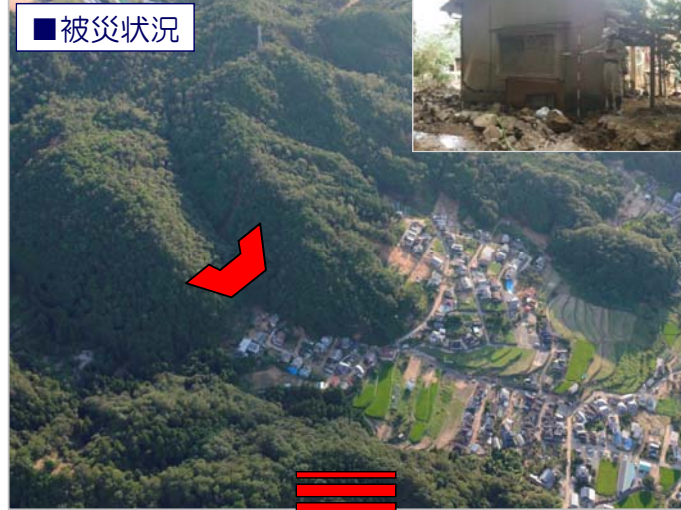
【石丸川】

■被災状況

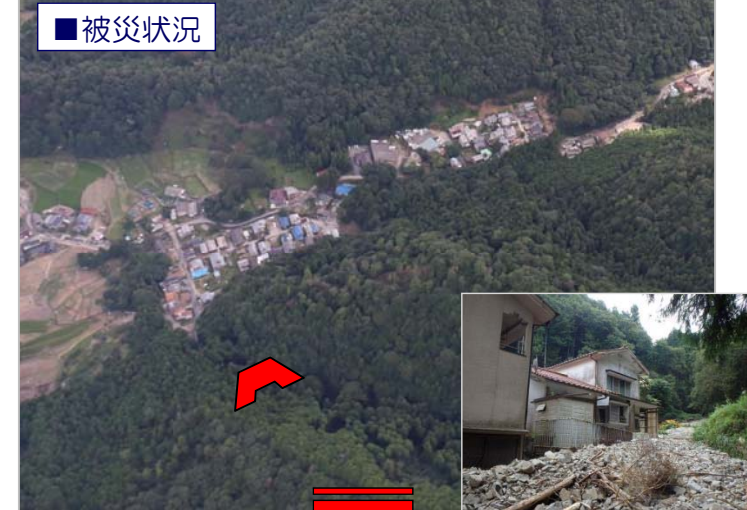
【桐原川支川13】

■被災状況
