# 災害に強いまちづくり【急傾斜地崩壊対策工事】

## (災害関連緊急急傾斜地崩壊対策事業)

(広島市安佐南区山本8丁目) で発生したがけ崩れ災害に対する再度災害防止工事

あさきたくかべちょうとけ  
広島市安佐北区可部町桐原で発生したがけ崩れ災害に対する再度災害防止工事

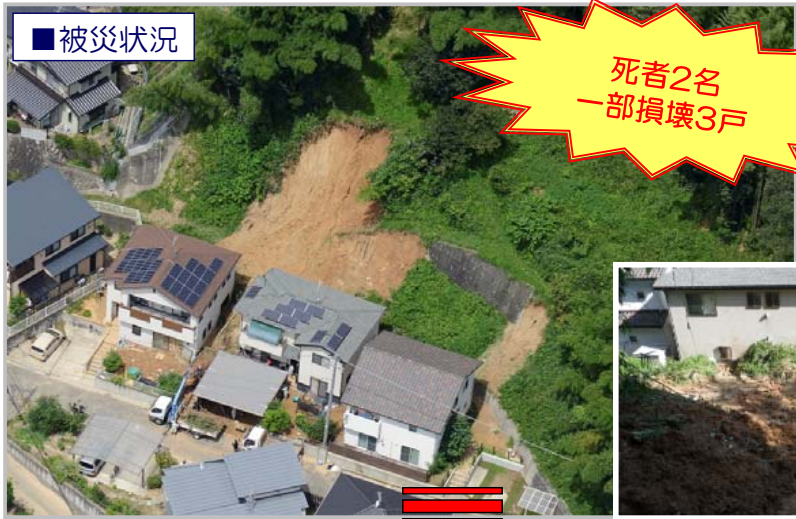
### ■被災状況

死者2名  
一部損壊3戸

L=132.8m, H=14.1m  
吹付法枠工 A=2,140m<sup>2</sup>  
(災関緊急 A=1,164m<sup>2</sup>)

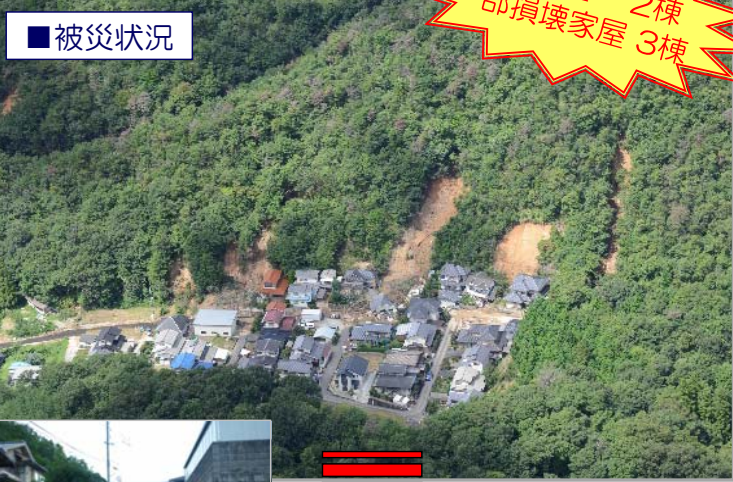
## 【梢台団地地区】

全壊家屋 2棟  
一部損壊家屋 3棟

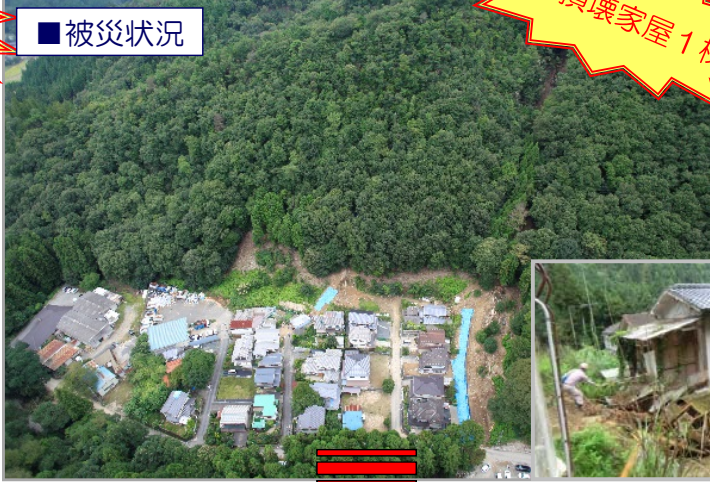
## 【桐原501地区】

一部損壊家屋 1棟

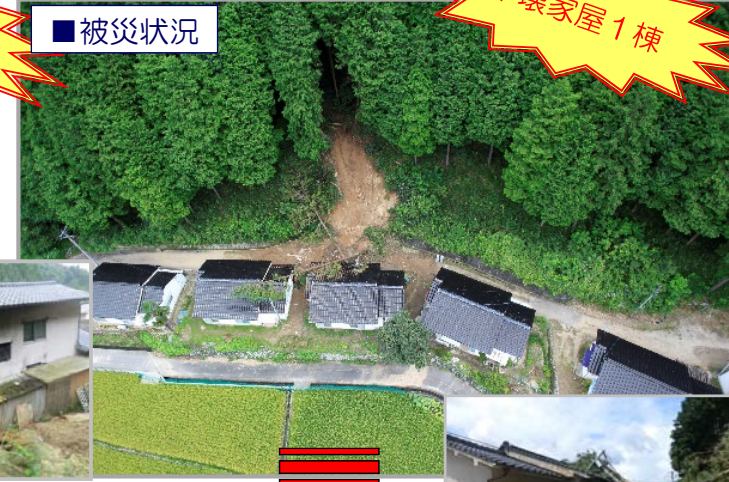
## 【山根地区】

半壊家屋 1棟
