旧広島陸軍被服支廠（4号棟）
安全対策工事に係る実施設計概要

1. 4号棟に係る実施設計業務の概要

2. 4号棟耐震補強 概要

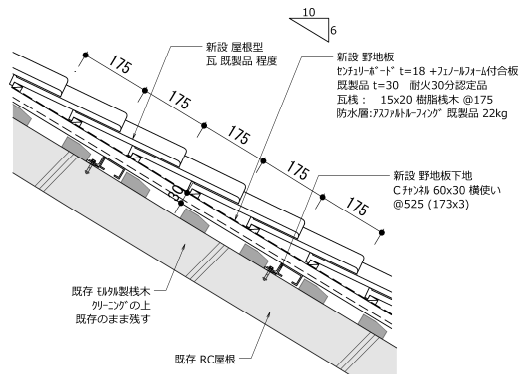
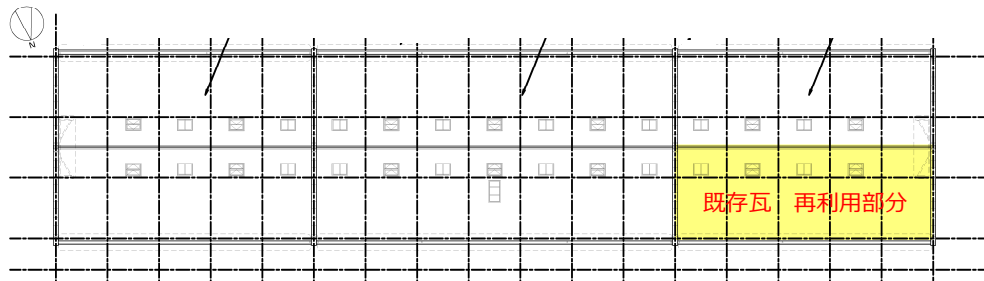
屋根瓦・屋根下地の補修方法

屋根瓦及び屋根スラブの上のモルタル製の棧木は創建当初のものと推定される。

屋根瓦については、創建当初のものと思われる瓦かつ再利用可能なもの（1/6程度）については保存し、残りは新しい瓦により葺き替える。

屋根スラブのモルタル製の棧木については、すべて保存することとし、棧木の上に下地を設けたうえで、瓦を葺き替える。
