【急傾斜施設・地すべり施設】R5年度の取組について

県が管理する急傾斜施設、地すべり施設については、竣工時の初回点検以降、原則5年に1回の定期点検を実施しており、その結果から施設毎に健全度を評価しています。

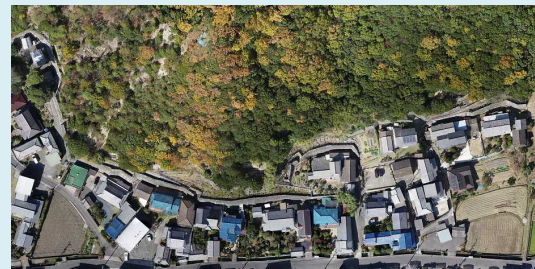
- ◆急傾斜地崩壊防止施設においてUAVを活用した点検を実施しました。
- ◆アクセス困難な場所や近接目視による点検が困難な施設においても安全かつ迅速に定点撮影や変状を把握することができました。

オルソ画像による施設全体の確認（福山市） UAVにより撮影した施設（福山市）
