# 今後の法面对策のあり方検討会（第3回）

## 説明資料

令和元年 12月2日

広島県土木建築局 道路整備課

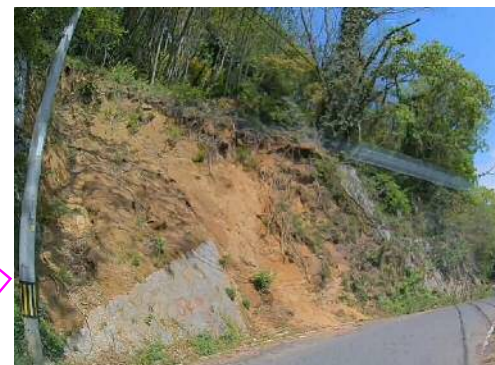
H30.7豪雨被災箇所以外の例  
県道21号加茂油木線  
021-071-01【斜面ランクC】  
崩落が進行、亀裂質な浮石が露  
出し落石危険性が高い。斜面中  
巨木の倒木可能性あり。

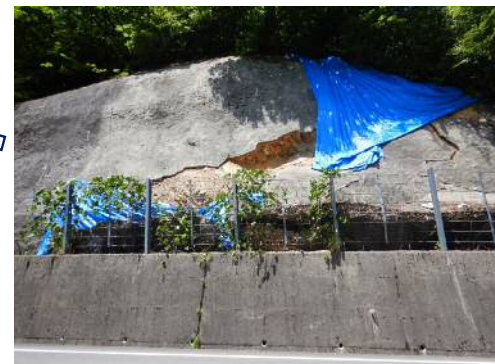
H30.7豪雨被災箇所の例  
国道433号  
R433-123-01【斜面ランクB】  
モルタル吹付法面が崩落、防護  
柵背後に土石が堆積する。

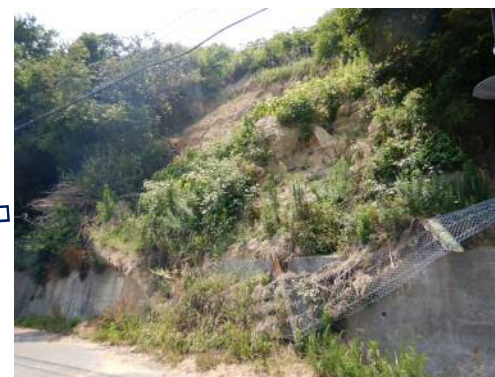
H30.7豪雨被災箇所の例  
県道283号倉橋大向釣士田港線  
283-013-01【斜面ランクB】  
法面が崩落、落石防護柵が破損。  
土砂が道路に流出する。
