【奥屋川右1】再度災害防止に係る施設整備の完了について

平成30年7月豪雨に伴い、東広島市志和町奥屋において発生した土砂災害（土石流）に対して、広島県が実施している再度災害防止事業について、再度災害防止に係る施設の整備が完了しました。（令和2年9月30日）

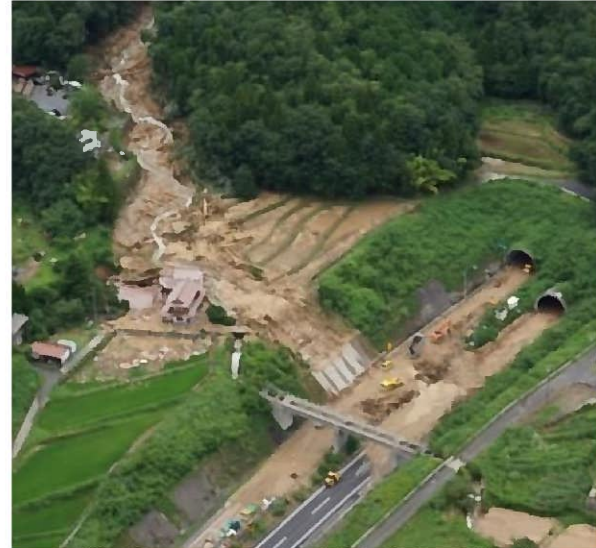
被害状況

【被害状況】
土砂災害発生日：平成30年7月7日
半壊：1戸
市道：約40m
山陽自動車道：約30m
