## 警察本部別館基町庁舎の建替又は耐震化の検討について

# 別館基町庁舎の現状

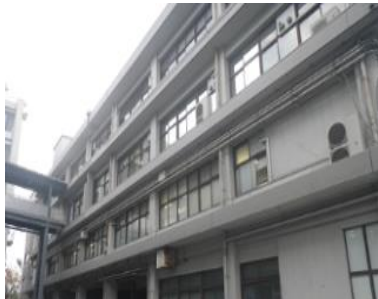
[北館]

イ 旧耐震基準で建築された庁舎であり、北館・南館ともに、耐震指標（I s 値）が低く、大規模な地震の際には、倒壊又は崩壊する危険性が高いとされている。

項目	北館	南館
所在地	広島市中区基町1番4号	
建築年月	昭和40年3月（築58年）	
耐震指標（I s 値）	0.22	0.18
倒壊又は崩壊する危険性	高い	高い

今後、別館基町庁舎（北館・南館）に係る上記課題を解消するため、建て替えや耐震化などの方策について検討を進める。
