2. 流域及び河川の概要について  
2.1 流域の地形・地質・土地利用等の状況

## 2.2 治水と利水の歴史

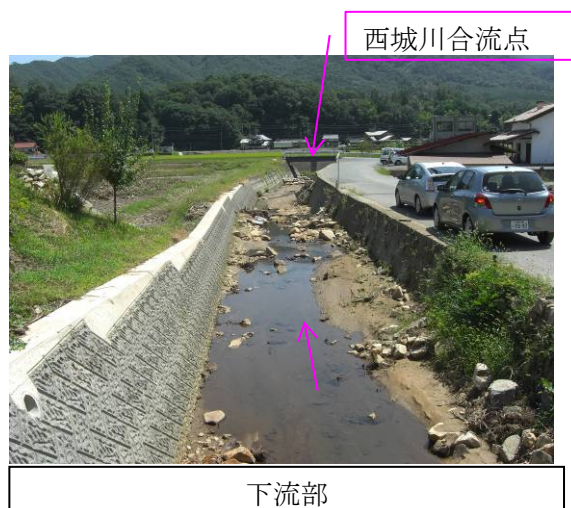
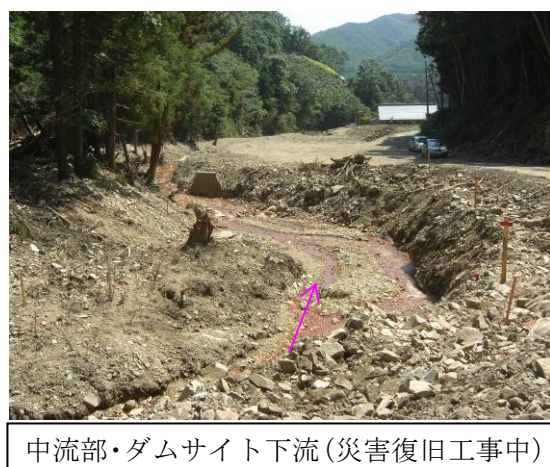
大戸川の河床勾配は、1/70～1/30 の谷河道で、下流部は二面張りで一次改修が行われており、中流部は自然河道である。大戸川は、平成 22 年 7 月豪雨により、護岸は一部被災を受け、中上流部の河道は埋没するなど現況河道が大きく改変されたため、現在、復旧工事を行っている。

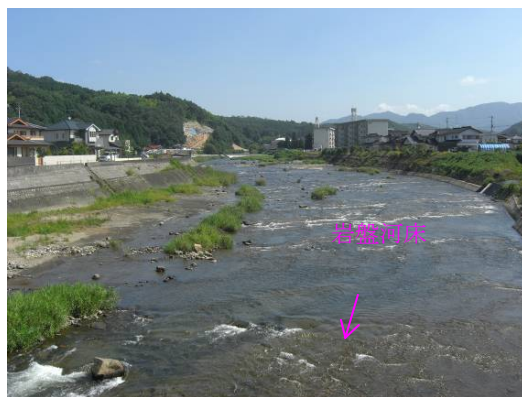
【下流部】車橋から上流 (No.1)

大戸川合流点から庄原治水基準点付近における西城川の河床勾配は、1/250～1/210 である。全区間で、河床において岩盤が露出しており、土砂堆積による中州、寄州も岩盤河床に乗るように形成されているが、その規模は小さい。
