## 広島県立文書館におけるIPMの取り組み（2005年度より実施）

### 【IPMの実施】

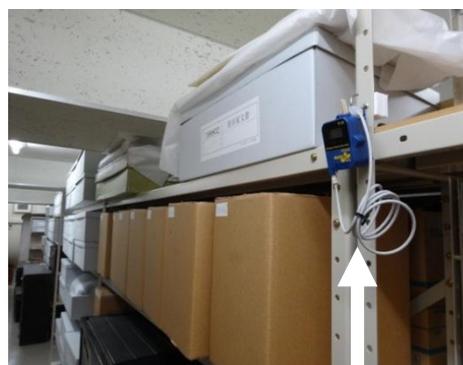
- 各書庫の中央付近に温湿度計測用データロガーを1台ずつ設置し、温湿度を定期的（1時間ごと）に計測する。データロガーで計測したデータをパソコンに記録し、計測値の変化を確認する。（p5 書庫の温湿度グラフ）
- 各書庫に除湿機を数台ずつ設置し、湿度が高い時期（6～10月）に稼働させて、湿度を60%以下に保つ。
- 計測値が高温・高湿度になった場合は、中央監視室に連絡して空調の調整をしてもらう。

写真1 書庫に設置したデータロガー

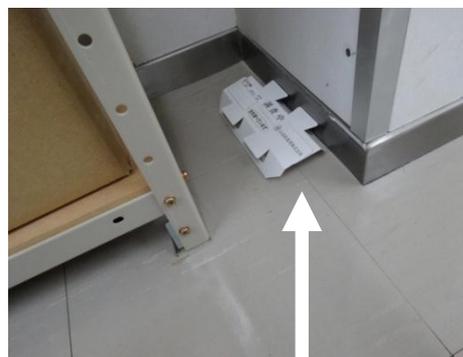
- 書庫内の床に粘着トラップを設置し、書庫に侵入・発生した昆虫類を捕獲する。（写真2、p2 館内虫トラップ配置図）
- 粘着トラップを1週間に1度チェックし、捕獲した虫の個体数と種類を確認し、記録する。（p6 書庫の害虫種類別捕獲表）
  - 文化財害虫カードを参照。（写真3）
  - 小さい虫は虫めがねなどを使って観察し、確認する。
  - 虫の種類の見極めが難しい場合も多い。
- 捕獲した虫の同定が難しい場合は専門業者に依頼する。
- 文化財害虫が見つかった場合は対策を専門業者に相談する。

写真2 書庫に設置した虫トラップ

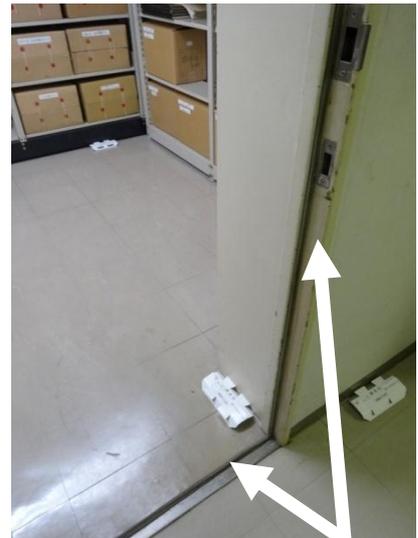
- 書庫入口の扉を開放したままにしない。
- 書庫の扉に目張り用のスポンジを貼って隙間をふさぎ、虫の侵入を防ぐ。(写真4)
- 古文書庫内は土足厳禁とし、スリッパを着用。(写真5)

写真4 ドアの隙間をふさぐスポンジの目張り

- 9/9 各書庫とも、温度23℃前後、湿度も50%台の前半で安定している。  
B1 行政文書庫ドア内側と外側のトラップにチョウバエをそれぞれ1匹ずつ捕獲。  
B1 行政文書庫ドアの周囲に貼ってあるスポンジの目張りの一部分(ドアの下側)が切れているので、貼りなおす必要がある。(このドアから文書の出し入れを台車で行った場合は、下側の目張りが切れていないか点検しておくこと。)
- 9/17 B1 古文書庫入口のトラップにチャタテムシ1匹を捕獲。行政文書庫入口左右のトラップにチャタテムシ・小さいクモ、茶色い虫(甲虫→写真)それぞれ1匹ずつ捕獲。書庫外のトラップに大きいハサミムシ2匹を捕獲。  
B1 行政文書庫で湿度が57.0%と少し高め。B1 古文書庫・2F 古文書庫は24.0℃・湿度51.0%と安定している。
- 9/25 B1 前室・古文書庫・行政文書庫の数か所のトラップにチャタテムシを数匹ずつ捕獲。B1 行政文書庫の入口扉内側のトラップに甲虫類1匹捕獲(シバンムシか)。県菓業の山下さんに虫の同定を依頼。虫の写真をメールで送って見ていただいた。行政文書庫入口の虫はジンサンシバンムシもしくはタバコシバンムシとのこと。(文化財害虫、重要度A)  
B1 行政文書庫ドアのスポンジ目張りの一部(ドアの下側)を貼り替えた。
- 9/26 行政文書庫入口で捕獲された虫がシバンムシだったので、入口の周辺の床をクイックルワイパーで清掃し、新たに虫トラップを5ヶ所に置いて、シバンムシが捕獲されるか、様子を見ることにした。
- 9/30 B1 前室・行政文書庫のトラップにチャタテムシ、チョウバ、カを捕獲。先週、行政文書庫入口5か所においた虫トラップにはシバンムシや新たな虫の捕獲はなかったので、引き続き様子を見ることにする。  
B1 行政文書庫で湿度が55.0%と少し高め。B1 古文書庫・2F 古文書庫は24.0℃・湿度51.0%と安定している。

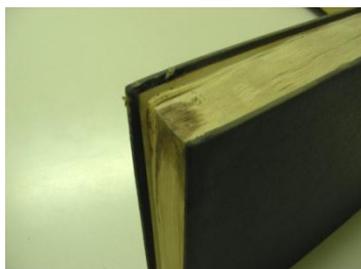
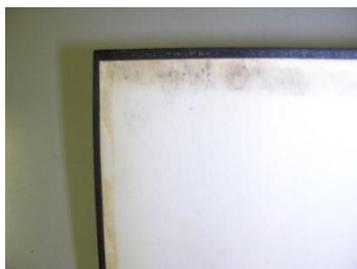
### ①複製資料（古文書の複製資料を製本したもの）の天・小口部分に黒いカビが発生

- 利用頻度の少ない資料を出納した時、2冊の複製資料にカビを発見。
- 文書館開館以来、複製資料庫の移動式書架の棚に入れっぱなしだったもの。

- 複製資料書庫には夜間の空調がないため、夏場は高温・多湿の状態になる。
- 書架の棚や資料の天部分に、ほこりが溜まったままの状態だった。

複製資料に発生したカビ

- カビが資料の表面にとどまり少量だったので、エタノールで拭き取り殺菌・乾燥。
- 他の複製資料も埃をはらい、エタノールで表紙・天部分を拭いて殺菌・乾燥。(645冊)
- 資料の入っていた複製資料の棚も、資料を出して拭き掃除を行った。

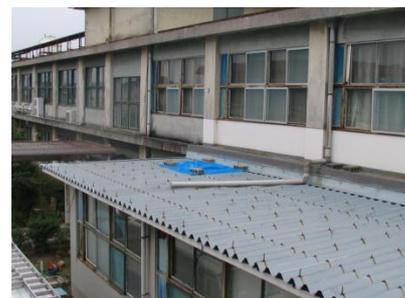
中間書庫の屋根（雨漏りした箇所）

- 1階のスレート屋根から雨水が侵入し、天井部分に雨漏りが発生。7月で高温多湿だったため、濡れた文書にすぐにカビが発生してしまった。

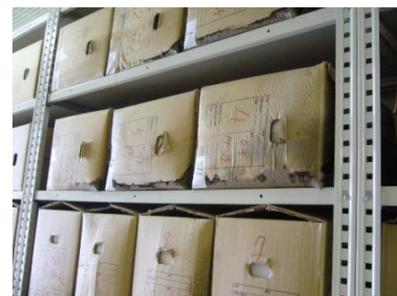
- 3日間大雨が降ったので、その翌日、中間書庫の設備点検に行ったところ、書庫の天井からの雨漏りを発見。書架2列分のダンボール19箱が水に濡れて、床も水濡れの状態。
- 水はダンボールの内側にも浸透して、中に入っていた行政文書にカビが発生していた。
- すぐにダンボール19箱を文書館へ持ち帰り、カビへの対処を行った。

雨漏りで濡れたダンボール箱

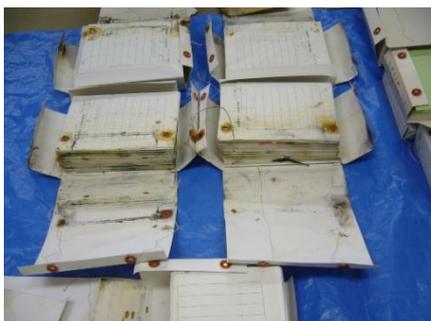
カビが発生した行政文書

- 濡れた文書に障子紙を挟み込んで、吸水させる。
- 文書を乾燥させる部屋には冷房をいれて除湿。扇風機も稼働させる
- カビの発生がなく、水濡れがひどくないものは、そのまま広げて乾燥させる。
- 処置が終わった文書は会議室に移し、机にダンボールとレーヨン紙を敷き、その上に文書を置いて重し（本など）をのせて、しっかり乾燥させる。
- カビは大量に発生していたため、乾燥後に業者による燻蒸を中間書庫で実施した。

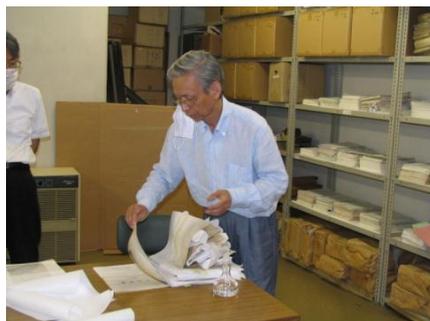
濡れた文書に障子紙を挟む作業

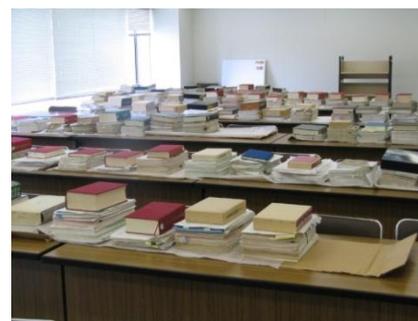
会議室の机に並べて乾燥させる
