# 広島県立文書館におけるカビ被害と 保存環境改善の取り組み

荒木 清 二  
下向井 祐 子

**【要旨】**平成28年（2016）12月1日、広島県立文書館の第5書庫（行政文書庫）で、文書の外箱（文書整理ケース）に白色のカビが発生しているのを職員が発見した。被害を受けた文書は約2万冊に及び、1年以上にわたってその対処に追われた。本稿では、カビ発生状況を踏まえてその原因を考えるとともに、カビ被害への対処状況を時系列で振り返り、カビ発生を防ぐための対策と今後の課題について述べた。

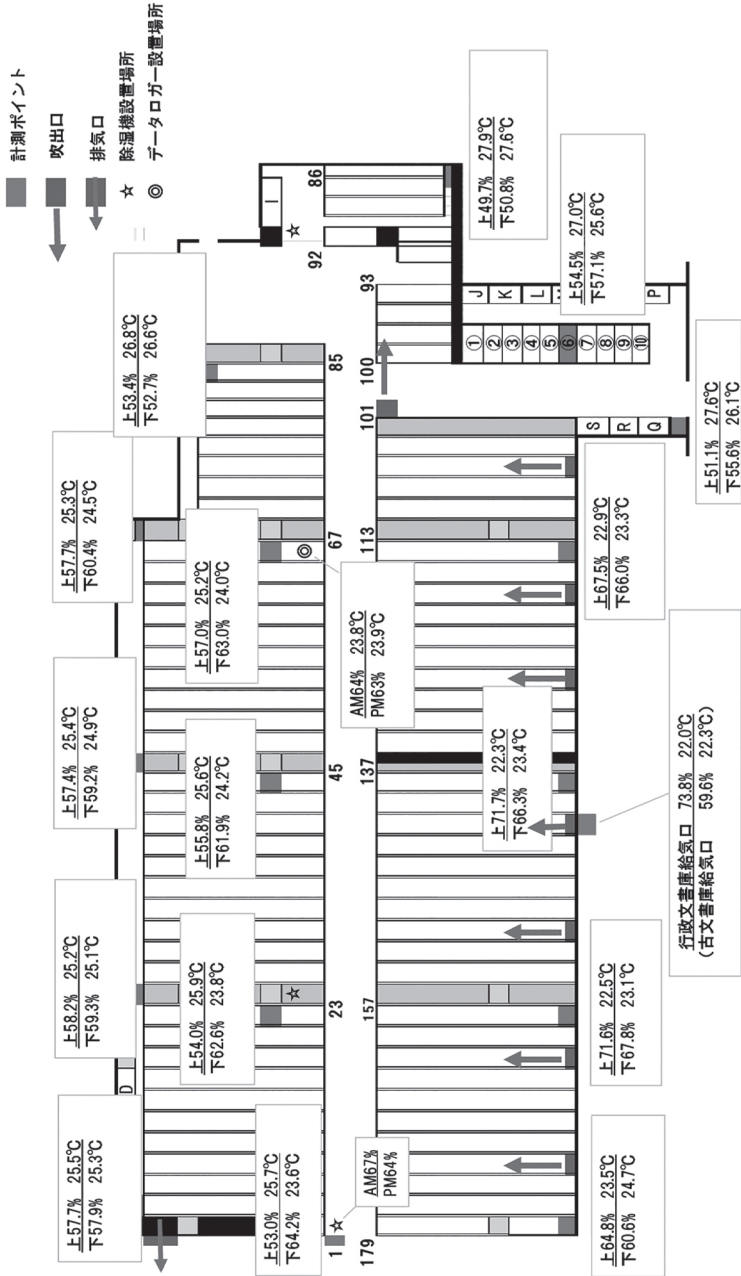
図3 第5書庫 温湿度計測値 (平成28年8月10日)

図3は、8月10日に第5書庫内の壁側と中央通路16箇所の上部和下部を、手持ち式デジタル温湿度計で計測した結果である。空調の吹出口での温度は22℃、湿度は70%を超え、吹出口側の壁際の湿度は65%以上となっていた。通路を挟んで吹出口とは反対側の排気口側では、壁際の温度は2～3℃高く、湿度は約10%低く計測されており、書庫内に冷気が循環せず、場所によってかなり温湿度の差があったことが分かる。

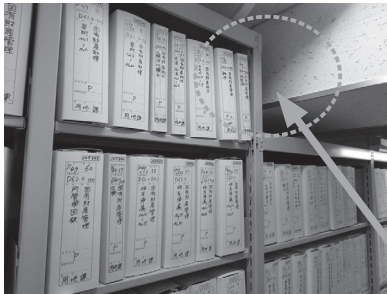
写真7 集密書架と天井の梁

書庫にはスチール製電動式集密書架が設置されており、全ての書架は写真7のように天井面と梁の凸部に沿った形状に設計されている。図4はカビの

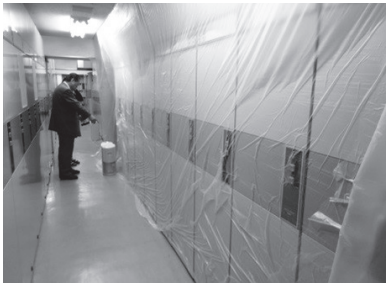
写真9 レーンの通路側の隔離

カビは書庫内の広範囲の文書に発生しており，被害のあった文書を全て別の場所に隔離することは難しかったので，シート状のマスキングテープでカビ被害のあるレーンを覆い，被害のないレーンと区切って文書を隔離することにした<sup>14</sup>。まず12月7日にカビの被害があるレーン114～180の電動書架にマスキングテープを貼り，さらに通路側の天井から床までマスキングテープを貼って書架全体を二重に覆い，カビ発生文書を隔離した（写真9・10）。

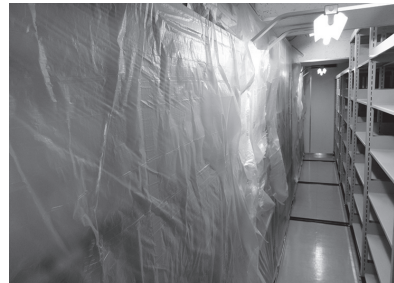
写真10 レーンの内部の隔離

文書の出納などで電動書架を動かすと，書架に貼ったマスキングテープが浮いてしまうため，スズランテープで書架の中央部を緩く縛って押さえた。また，通路側のマスキングテープの下部にはスチール書架の背板を巻き込んで重

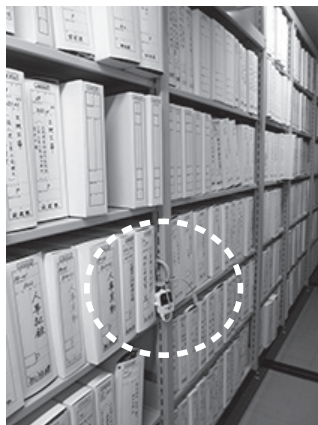
写真11 データロガー

書庫のカビ発生文書をマスキングテープで隔離した12月7日に、書庫内でのカビ菌の拡散を防ぐために第5書庫の空調を停止した。書庫内の温湿度は20℃前後・40%前後で安定していたが、空調停止後の書庫内の除湿のために、12月21日に家庭用大型除湿機（CD-H1816 コロナ）を新たに3台購入し、家庭用大型除湿機4台・小型除湿機3台を書庫の通路に配置して稼働させた。除湿機のフィルター交換も定期的に行うことにした。この時点で第5書庫内のデータロガーでの温湿度計測は2か所だけだったので、12月19日に書庫内15ヶ所の温湿度を手持ち式デジタル式温湿度計で計測して、温湿度の変化を確認した。12月27日にはデータロガー（RTR-503A T&D）を2台購入し、カビ発生が顕著だった長期保存文書の配架レーンの書架（下から3段目）に設置して、計4台で計測を開始した（写真11）。

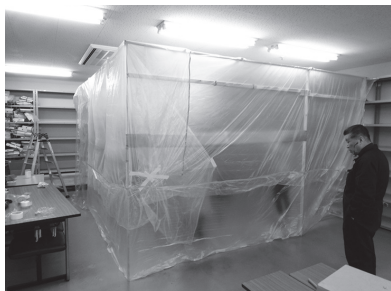
写真12 作業用テントの外観

作業用テントは館長が中心となり職員が手作りで作成した。テント内で4～5人が作業できるように、作業テントのサイズは縦360cm×横400cm×高さ240cmとし、角材（胴縁）を組み合わせてテントの骨組みを作り、ビニールシートとマスカートープで覆った（写真12）。作業動線を考えて入り口ドア（縦200cm×幅120cm）を2か所に作り、テント内に作業机2つ、平机2つ（二段重ね）、椅子4脚、ヘパフィルター付き掃除機で作った集塵機<sup>16</sup>（写真13）を2台設置した。

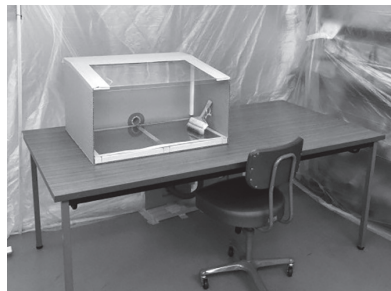
写真13 テント内の集塵機の本体

<sup>16</sup> 集塵機の外枠は段ボールとアクリル板を組み合わせて作成し、文書を置く部分は多孔板で台を作り、刷毛で払った埃が多孔板の穴から下の受け皿に落ちるように工夫した。

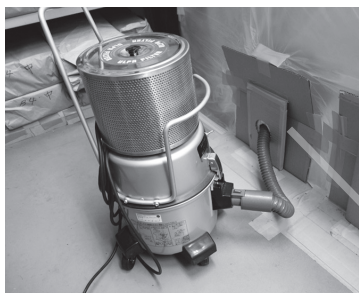
写真14 テント外の集塵機用掃除機

山下氏のアドバイスで、テント内の換気を考慮して、集塵機のヘパフィルター付き掃除機はテント外に置き（写真14）、テントの下部に掃除機のホースを通す排気口2か所を作成し、テント内の集塵機本体の背面部分にはホースを着脱できる差込口（写真15）を工夫して作った。これで集塵機の排気がテント外で行えるようになった。また、集塵機本体と掃除機の着脱が簡単にできるため、掃除機を作業後の清掃に活用できた。テント上部には空気の入入口（縦10cm×横30cm）4カ所（写真16）を作成し、室内の換気のために、テント内と外に空気清浄機をそれぞれ2台ずつ設置した。

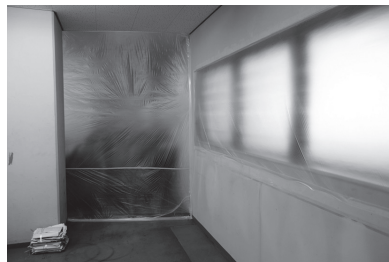
写真17 荷解整理室の窓側

理室は地下2階で公用駐車場に隣接しており、シャッターや窓から室内に湿気が入りやすく、雨の日には室内の湿度が80%以上に上昇してしまう<sup>18</sup>。湿気など外気の影響を和らげるために、窓をマスキングテープやエアキャップで覆い（写真17）、文書を仮置きする棚にデータロガーを設置し湿度を確認しながら作業を行った。

カビが付着して処分が必要な文書整理ケースを仮置きする場所を確保するために、荷解整理室の窓側の一面をマスキングテープで天井から区切り、隔離スペースを作った。作業がしやすいように荷解整理室の奥の不用な段ボール箱は整理し、キャビネットなども場所を移動させた。

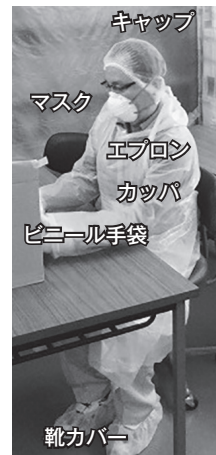
作業中の服装

- ・作業を開始する前に、使い捨ての防塵マスク・ビニール手袋・キャップ・ビニールエプロン・腕カバー・ゴーグル・靴カバー・作業服（ビニールカッパ）を必ず着用する。（綿手袋をした上にビニール手袋をすると手が蒸れず作業がしやすい。）
- ・作業は、交代しながら行い、途中で必ず休憩を取る。
- ・作業後は、手洗い・うがいをしっかりする。
- ・作業中に体調の不良や、皮膚のかゆみや湿疹、のどや目の痛みを感じたら、すぐに作業を止めて、医師の検診を受ける。

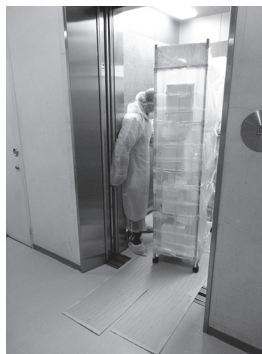
③荷解整理室へ運ぶ。

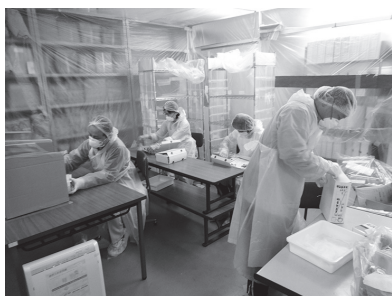
※テント内ではヘパフィルター付掃除機と空気清浄機を稼働させる。

テント内の作業の様子

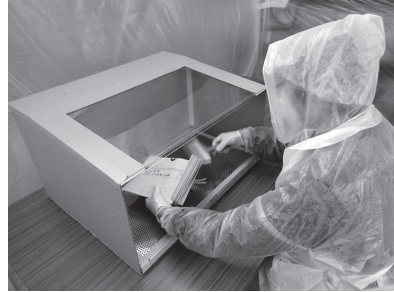
⑥集塵機で文書のドライクリーニングをする。

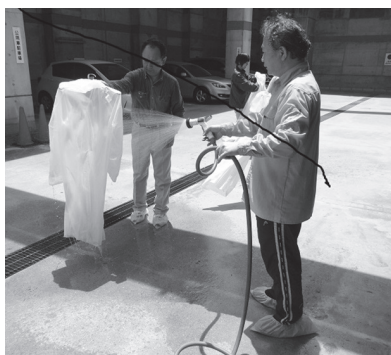
カップをシャワーで洗浄する。

- ①机といすをエタノールで拭く。床に掃除機をかける。
- ②着用したエプロン・キャップ・マスク・手袋・ゴーグルなどはずす。  
作業着のカップ、靴カバー、裾カバーもはずす。  
※エプロン・マスク・手袋などは使用した面を内側にしてはずす。
- ③エプロン、マスク・手袋など使い捨て用品とキムワイプはまとめてビニール袋に入れて処分する。
- ④カップ・裾カバー・ゴーグルは、シャワーの流水で洗って乾燥させる<sup>24</sup>。
- ⑤刷毛は中性洗剤で水洗いして、エタノールに浸して消毒して乾燥させる。
- ⑥空気清浄機・除湿機のフィルターの手入れは適宜行う。

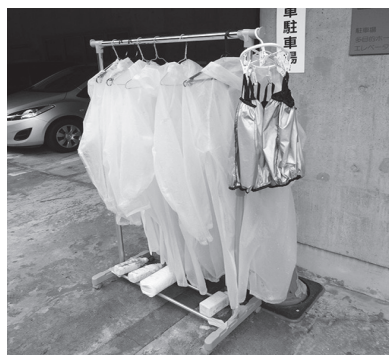
カップを干してしっかり乾燥させる。

<sup>24</sup> 洗ったカップなどは日光のあたる場所に干して乾燥させた。

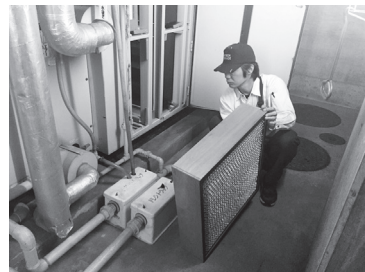
写真21 第5書庫の空調フィルター

空調の設備に関しては、5月31日に、空調専門業者に空調のフィルターの状態の確認をしてもらい、除湿機や送風機の稼働について台数や設置位置の助言を受けた。第5書庫の空調設備には二重のフィルターが設置されてい

る。メインフィルター（写真21）はカビの胞子をキャッチできる高性能のもので、きれいな状態にメンテナンスされており、空調には外気を取り入れず排気しているため、書庫内のカビ胞子も少しずつ外に排出されているとのことだった。今年度は、書庫内の浮遊菌検査を実施し、書庫内の空気の清浄度を確認して、問題があれば対処する予定である。

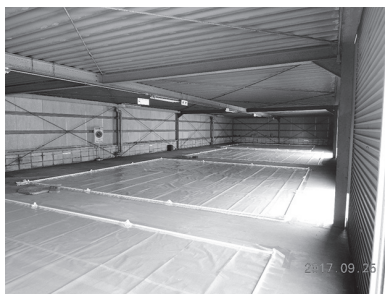
写真22 燻蒸用シート

事前の準備が整い、9月22日に広島県農業が旧海田分庁舎の車庫内に6m×6mの燻蒸用シート4枚を敷き詰めた(写真22)。ところがこのとき、車庫の屋根や壁面から雨漏りしているのが見つかった。この車庫は、平成21年3月に分庁舎が閉庁となって以来ほとんど使用されておらず、老朽化が進んでいた。9月25日に雨漏りの状況を詳しく確認し、この日から連日現地に行って対策を進めた。車庫の屋根に上ってブルーシート3枚を張り(写真23)、穴が開いている部分は内側からガムテープを貼り付けた。

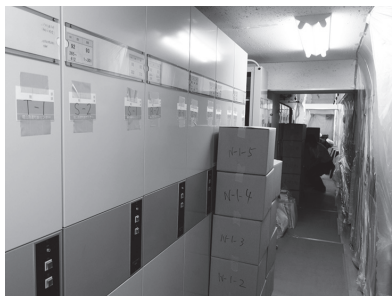
写真24 文書の段ボール詰め

文書運搬作業は、9月25日から始まった。まず第5書庫で書架から文書を取り出して段ボールに詰め(写真24)、その段ボールを地下1階の書庫前室と地下2階の荷解整理室に運んで仮置きした。また、カビ被害がひどかった長期保存文書は、段ボールに詰めて2階の製本補修室と撮影室に別置していたが<sup>26</sup>、これらの文書も荷解整理室へ運び出した。翌26日から29日にかけて順次トラックに積み込み、旧海田分庁舎の車庫へ運搬した。車庫では、燻蒸用シートの上に段ボールを5段に積み上げ(写真25)、作業終了後は念のた

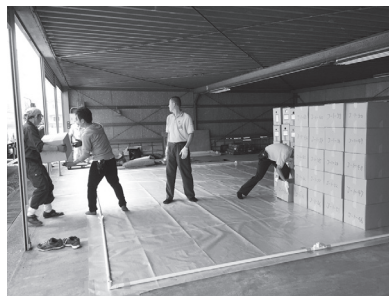
写真25 車庫への搬入

めに段ボールの上にブルーシートをかけて雨漏りに備えた。

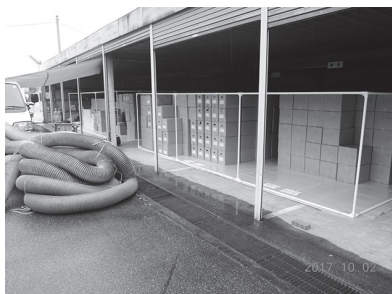
写真26 櫓の組み立て

翌週の10月2日から燻蒸作業を開始した。まず、2日の午前中に段ボールを包み込むための櫓を組み立て（高さ1.5m、写真26）、供試虫・供試カビ（写真27）を入れた後、シートで包み込んだ。

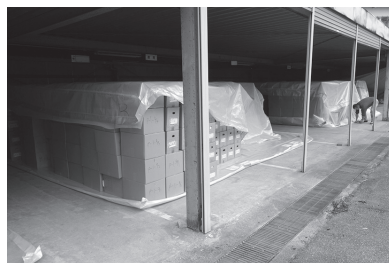
写真29 終了確認

最終的な安全確認の後、予定どおり5日の夕方に引渡しを受けたが、雨漏りに備え、段ボールの上に燻蒸用シートをそのまま掛けて置いた（写真29）。

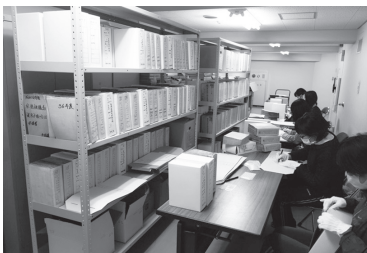
写真30 水曜日の書庫作業

また、12月13日からは、通路右側のレーンの清掃と文書の並べ替えに着手した。毎週1回、水曜日の10～12時を書庫清掃の日とし、奥側の1レーンから手前のレーンに向かって順番に作業を進めているところである（写真30）。通路右側レーンの文書についても、ブラックライトを当ててみると、所々に白色に光る部分があり、部分的にカビが付着している可能性がある。現在のところ、広がりは見られないが、疑いのあるものについては順次文書整理ケースを取り替える予定である。また、通路左側レーンの燻蒸処理済文書についても、文書整理ケースに死滅したカビの残滓が付着しているものがあり、放置しておくことが栄養源となって新たなカビの発生を招く恐れがあるの

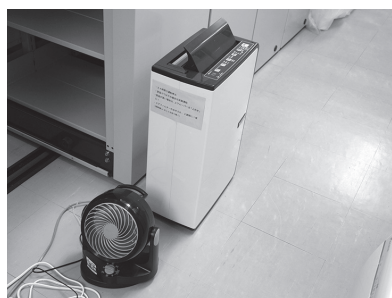
写真31 除湿機と  
小型サーキュレーター

平成29年5月以降、書庫内の通路では、家庭用の大型除湿機6台、空気清浄機4台、サーキュレーター（大3台・小3台）を稼働させて、庫内の除湿と通風を強化した（P59図7）。平成30年5月25日からは、より除湿能力の高い大型除湿機（DM-15ナカトミ、除湿能力30ℓ/日）2台を増設して稼働を開始した。除湿機のタンクの水捨ては職員が一日2回（朝・夕）、休日も交替で行っている。（写真31～33）。除湿機と空気清浄機のフィルターの水洗いと清掃も書庫清掃作業の一環として定期的実施することにした。

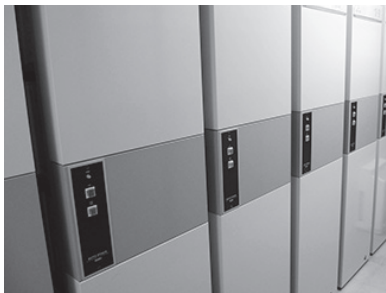
写真34 均等に開けた集密書架

また、書庫内の通風への配慮として、集密書架のレーンを常に等間隔に開けておき、冷気が停滞せず循環するようにした（写真34）。今後は、定期的に書架を動かす集密書架の散開<sup>29</sup>についても、効果的な回数や方法を見極めて実施していきたい。

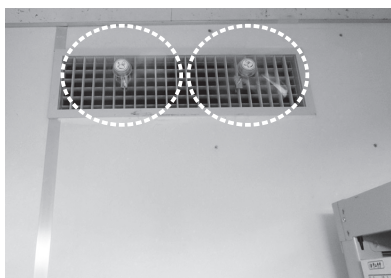
写真35 空調吹出口に取り付けた風車状のファン（2台）

平成29年度の書庫内の温湿度のモニタリングの結果、夏季の空調稼働時には、空調吹出口側の書架内が低温高湿となり、通路を挟んで反対側の書架内との温度差が約3～4℃、湿度差が約7～10%となることが判明した。今年度は、吹出口側の冷気を拡散させて書庫内に循環させるための対策として、5月23日に空調吹出口に風車状のファン<sup>30</sup>（商品名エココプター、写真35）を2台ずつ設置した。また、6月26日には、吹出口側の冷気を通路側へ誘導するために、冷気の循環を妨げている天井の梁部分に段ボールで緩やかな傾

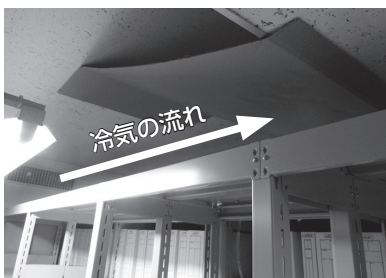
写真36 天井に取り付けた段ボール

斜をつけて冷気の通り道とし（写真36・37）、吹出口部分の集密書架のレーンは少し広めに開けた（写真38）。冷気の流れは細く裂いたビニール紐を書庫内の天井や書架から垂らし、紐の揺らぎ具合で確認している（写真39）。

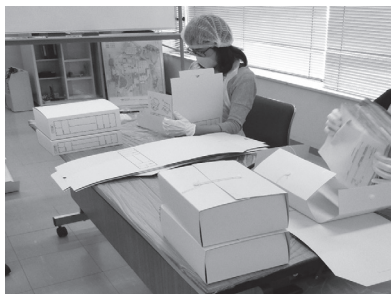
写真40 ケースの入れ替え

カビの発生を防ぐためには、文書や書架の棚など、書庫内の日常的な点検と定期的な清掃が欠かせない。前章5節で述べたように、平成29年12月から、週に1度、毎週水曜日、午前中2時間と決めて、都合のつく職員が参加して、第5書庫内の文書の点検・クリーニングと書庫内の清掃などを順次行っている（表8）。平成30年4月からは燻蒸処理済みの文書のケースの入れ替え作業も開始した。ケースの入れ替えが必要な燻蒸済み文書は6,721冊である。作業場所は2階会議室を使用し、作業手順は、①文書は地下1階の第5書庫から移動式書棚に乗せて会議室まで運ぶ、②作業台の上でケースを入れ換えて新たなラベルを貼付する、③中の文書にカビの残滓が付着している場合は、

エタノールでふき取る。④入れ替えが終わった文書は書庫へ再配架する，とした（写真40・41）。作業台は汚れ防止のためにマスキングテープで覆い，作業後に処分し，作業者は健康被害防止のため，使い捨てのマスク・手袋・エプロンなどを着用した。空気清浄機も2台稼働させて換気に留意している。1回の作業には職員7～8人が参加し，約150冊程度のケースを入れ替えている。この作業は今年度中，少しずつ進めていく予定である。

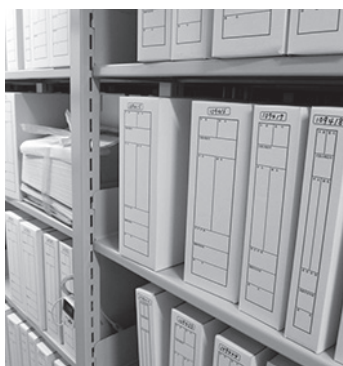
写真42 ゆとりをもった文書の配架

文書の配架では，ゆとりを持って文書を並べ，通風を確保できるようにした（写

真42)。ケースを入れ替えた燻蒸後の文書は空調吹出口側のレーンに配架しているため、温湿度の管理とともに、新たなカビの発生がないか注意深く点検していく必要がある。

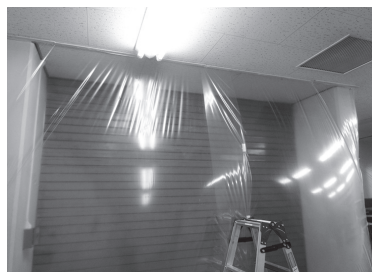
写真46 荷解室シャッター入口

書庫から文書館へ運んだ文書を別室で一時保管して状態をよく観察し、もし状態が悪いようであれば、ある程度分量がまとまった段階で燻蒸するといった方法が考えられる。古文書の場合も同様で、虫菌の確実な遮断のためには外部から持ち込んだ文書を一時的に保管し、状態を観察するための部屋が必要である。以前は消毒室がその機能を果たしていたが、平成24年度から書庫に転用したため、現在では荷解整理室や製本補修室を併用している。荷解整理室は十分な広さがあり、他の部屋とは離れているので、資料の一時保管の部屋としては適しているが、地下2階に位置しているため、外気の影響を受けて温湿度が変動しやすいという問題があり、環境の改善が必要である。現在は除湿能力の高い大型除湿機を3台に増設して湿度をなんとか60%以下に保っている。除湿機のタンクが満水になって停止すると、湿度が60%を超えてしまうため、自動的に外の排水溝に排水できるようにホースをつないで、除湿機が連続稼働できるようにした。また、搬入口のシャッターの上下の隙間から湿度の高い外気が室内に流入するのを防ぐために、ビニールシートを天井から床までカーテン状に取り付けた(写真46)。来年度以降、部屋の内部を仕切って外気の影響を小さくしたり、空調機を増設したりする対策を検討しているところである。
