事例 NO.31		
事業の種類	農業・農村	
環境配慮の概要	自然環境の保全に配慮した排水路の整備	
事業名	県営ほ場整備事業 大塚地区	
事業主体	広島県（担当機関：芸北地域事務所農林局農村整備課）	
実施場所	広島県山県郡大朝町大塚	
実施期間	昭和56年度～平成2年度	
事業概要	全体事業費	1,143百万円
	施工区間等	女鹿原工区幹線排水路 施行延長 340m
	事業の目的・経緯等	この事業において、曲がりくねった河川を排水路としてまっすぐな流れに変えるなどの工事を実施したが、中でも女鹿原工区においては元の河川（排水路）にオオサンショウウオや川魚が多く生息しており、地元からもこうした生物が住める川にして欲しいとの要望があったため、石積みの護岸を一部残したり、魚道や魚床に配慮するなど環境との調和へ配慮しながら排水路を整備した。
環境配慮の内容	<p>工法等</p> <p>(1) 魚巣ブロック、産卵場、スロープの設置 オオサンショウウオが生息、産卵するのに必要な横穴を確保するため、魚巣ブロックや産卵場を設置し、洪水時に這い上がれるようにフトン箆護岸水路や落差工部分に石張りの魚道を設け、水路底に空洞ブロックを設置するなど、オオサンショウウオの生態に配慮した工法を採用した。</p> <p>(2) 現況河川の保存 計画法線と一致出来るところは現況護岸を極力残すなどの配慮を行った。また、流速を出来るだけ緩くするために緩勾配とするなどの措置を講じた。</p> <p>(3) 工事箇所の生物の一時避難 施工時、全線にわたって生物を捕獲し、直近の河川へ放流し、工事後の河川に戻した。</p>	
施工後の状況	<p>効果</p> <ul style="list-style-type: none"> <li>・施工直後は植生が豊かでないため、生物が生息するような状態ではなかったが、植生が回復するとともに水路内の環境も多様化し、小型の魚類等の回復が見られるようになっている。</li> <li>・オオサンショウウオについても生息が確認できた。（平成13年度実施田んぼの生き物調査：環境省、農水省）</li> <li>・地元小学校では「平成14年度田んぼの生き物調査」への参加などを通じ、地域の環境教育へ取り組むなど関心が高い。</li> </ul>

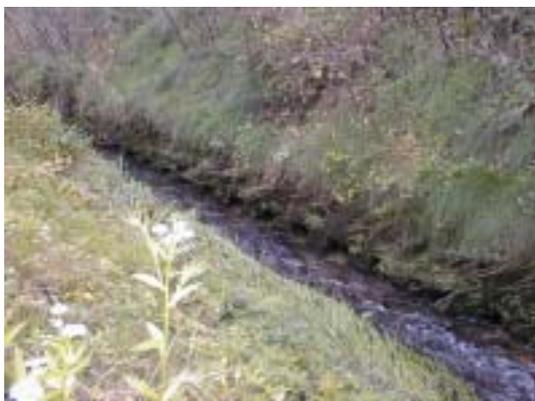
【魚巣ブロックで設けた横穴】  
横穴がかなり良好に機能しているように見受けられるが一部土砂に埋もれている部分も見受けられる。

留意点等	<ul style="list-style-type: none"> <li>・中山間地域に位置するため、水路勾配の緩和に限界があり、流速がまだ速い状態である。また、落差工の設置も避けられず、そこで水系の連続性が確保できていないので魚類の遡上等を妨げることとなっている。</li> <li>・年数の経過とともに、水路底に堆砂が見られ、横穴の開口部をふさいでしまっている箇所も見受けられる。維持管理での対応が有効であるが、開口部の位置等の検討も必要である。</li> <li>・水路内へ降りるための昇降路が確保できていないので、清掃の際に不便であり、維持管理の利便性も考慮することが必要である。</li> </ul>

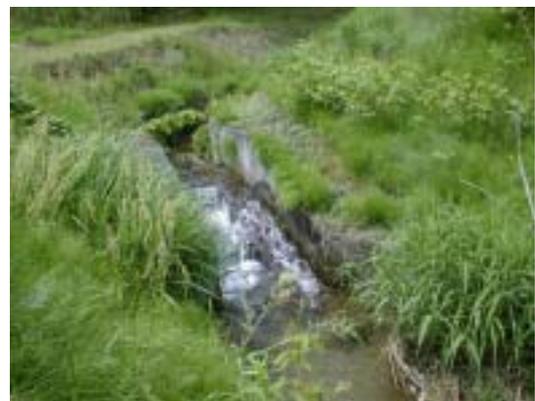
【水路に設けたスロープ】  
植生の回復とともに水路内も複雑になり徐々に環境が回復しつつある。

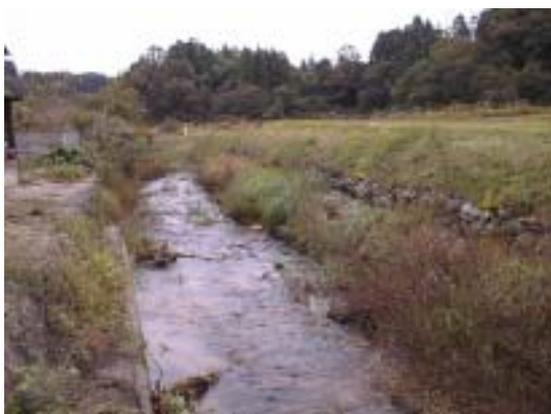
【小河川をそのまま残した区間】  
植生の回復とともに水路内も複雑になり徐々に環境が回復しつつある。

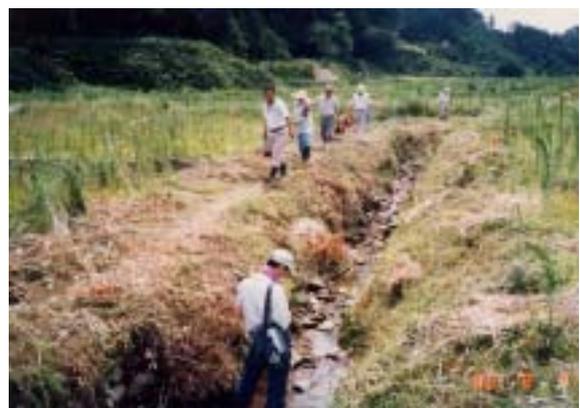
【工事着手前の生物の一時避難】  
水路は蛇行し草本類が生い茂るなど多様な生物が生息していたため、工事着手前、生物を一時的に避難させ、工事後に元の水路に戻した。
