八幡湿原自然再生協議会

活動報告

今年の異常降雨に伴う影響について

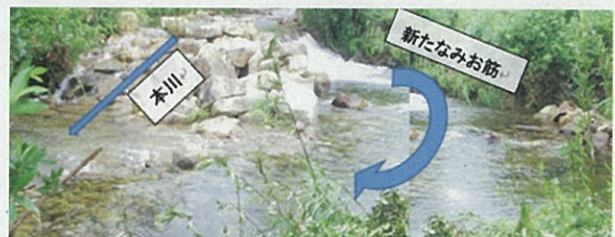
③取水堰のすぐ下で導水路が本川に流出

④堰の左岸が更に洗掘され淵や瀬を形成
