# 土砂洪水流に対する対策方針について

平成30年11月29日  
広島県砂防課

# 1.土砂洪水流に対する対策方針

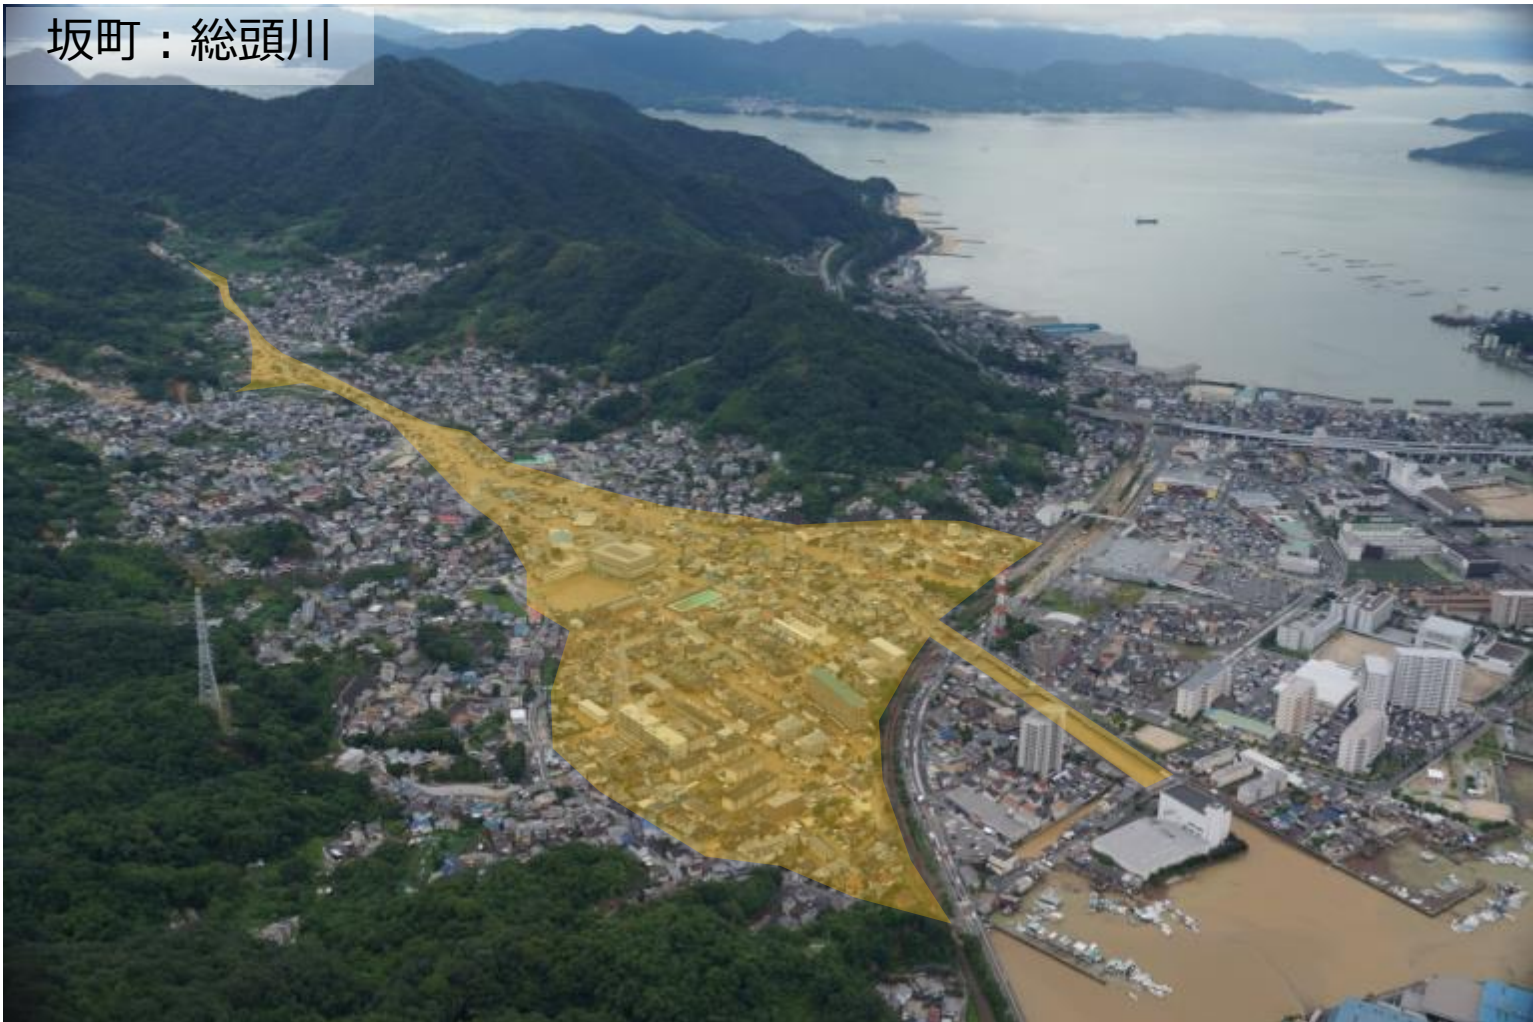
坂町：総頭川

- ・7月豪雨では、上流域から大量に流下してきた土砂や流木が下流で堆積し、氾濫した。

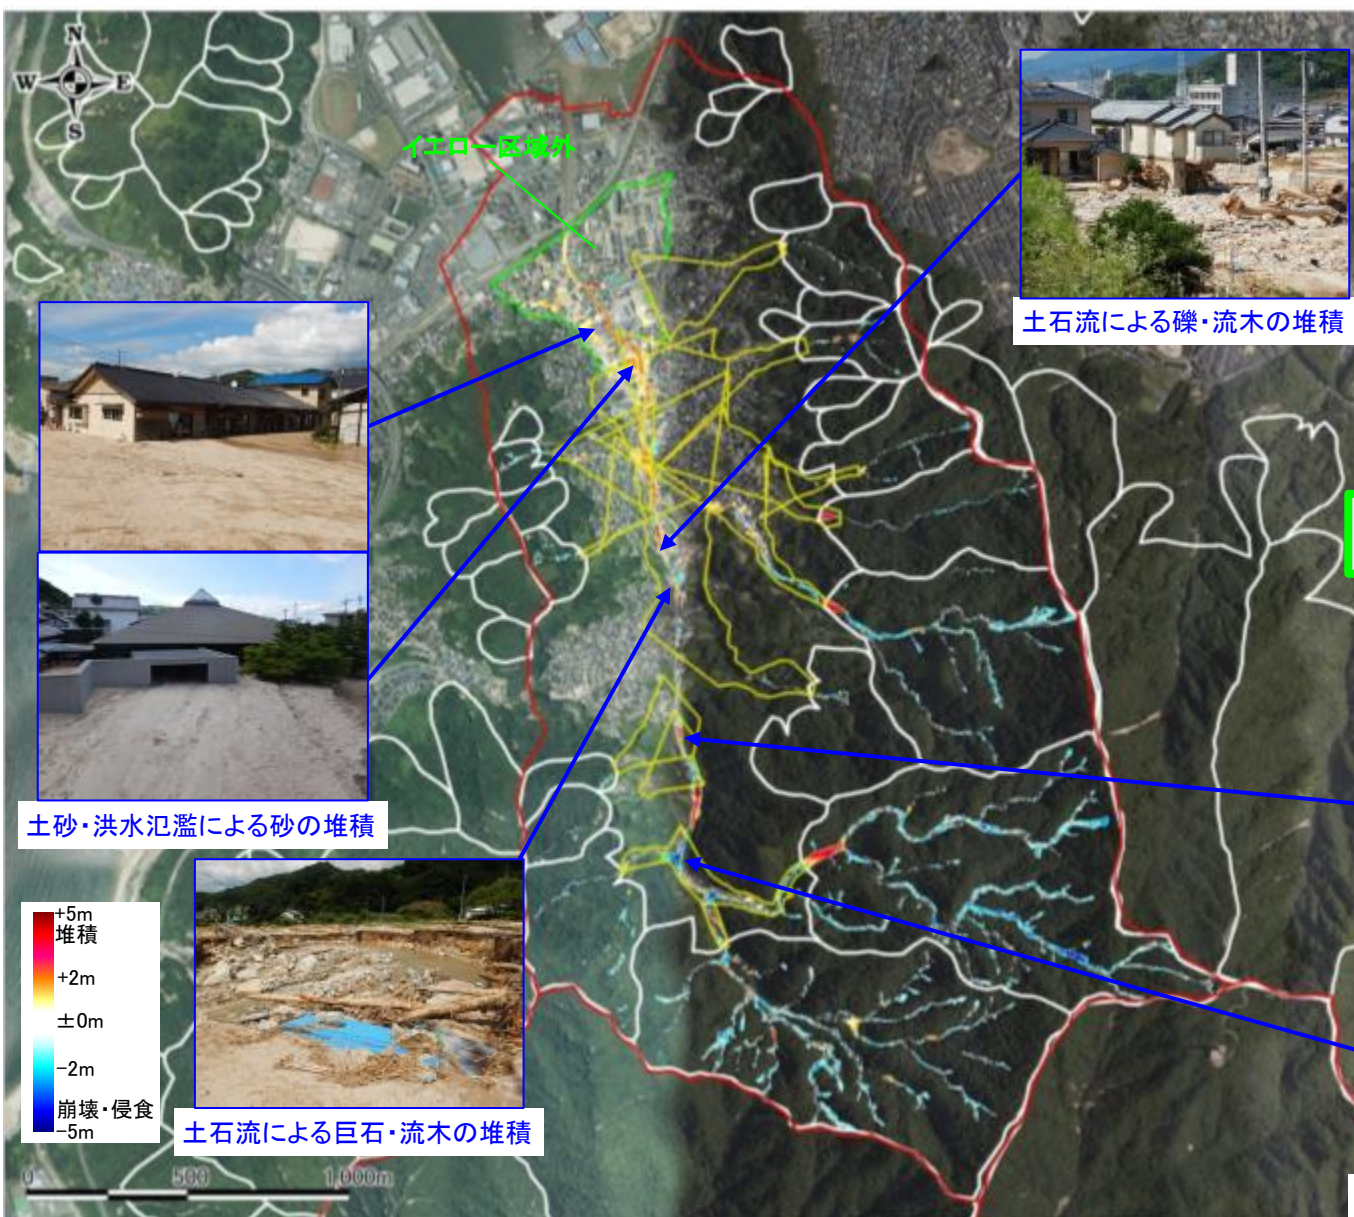
【坂町坂地区】 総頭川 航空レーザ計測による流出・堆積土砂の推定

平成30年7月15・22日計測

堆積 +16,300m <sup>3</sup>	崩壊・侵食 -142,700m <sup>3</sup>
流域内集計 -126,400m <sup>3</sup>	
流出土砂量 126,400m <sup>3</sup>	
土石流等による堆積土砂量 36,100m <sup>3</sup>	
流出土砂量 90,300m <sup>3</sup>	
土砂・洪水氾濫による堆積土砂量 41,900m <sup>3</sup>	
その他流出等土砂量 48,400m <sup>3</sup>

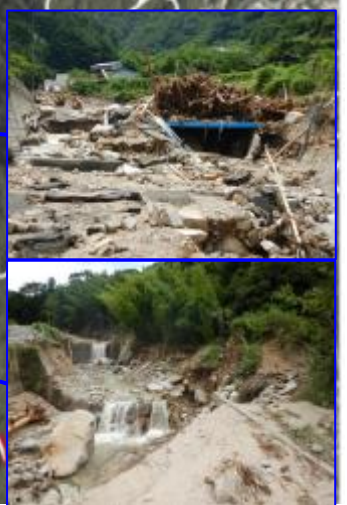
土石流による巨石・流木の流下

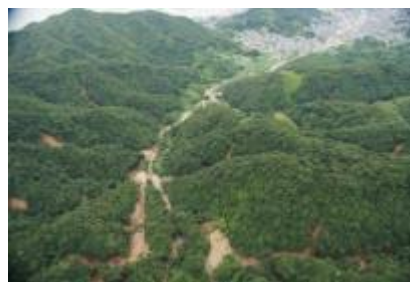
<上流域>

- ・崩壊に伴い、山腹より大量の土砂・流木が土石流化し下流に流出。

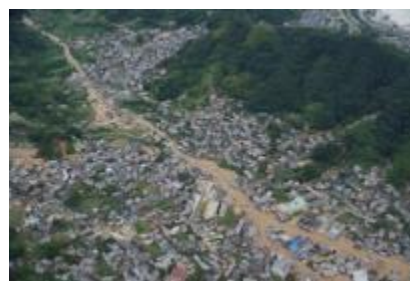
<中流域>

- ・上流域より流出した土砂・流木が河道内を流下もしくは局所的に氾濫。

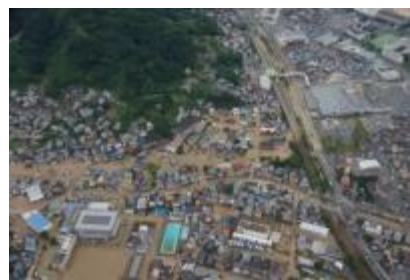
<下流域>

- ・大量の土砂・流木が河道内に堆積し、河道が埋塞し、住宅地に土砂や流水が氾濫、堆積した。

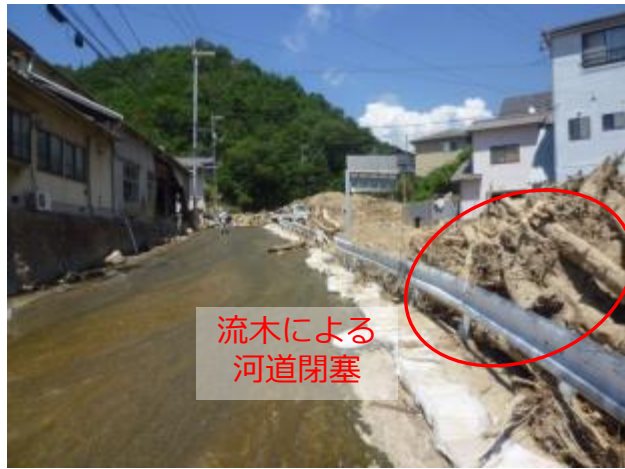
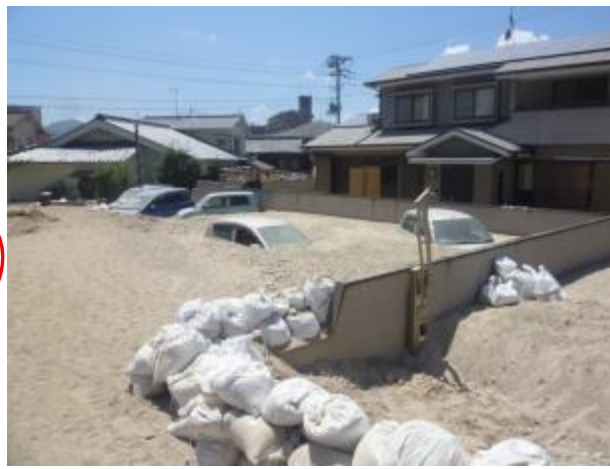
【写真左・中】大屋大川(呉市)：大量の土砂・流木が河道内に堆積し，河道が埋塞し，住宅地には氾濫した土砂が大量に堆積

- ・7月豪雨では、150年確率以上の規模の降雨により、複数の土石流が発生、下流域に大量の土砂・流木とともに流下し、**土砂・洪水流として洪水と一体となって下流に流下した。**
- ・総頭川(坂町),大屋大川(呉市),榎川(府中町)では、**上流から流下した流木が河道内に大量に堆積したり、橋梁に阻害され上流側の河道が埋塞し、下流域に土砂や流水が氾濫・堆積した。**
- ・このため、河川事業より上流域で行う砂防事業では、**上流域からの流木や流砂の流出を防ぐための砂防設備の整備(流木捕捉工,土石流堆積工及び減勢工等)を進める。**
- ・土砂災害警戒区域外（土地の勾配2度未満）となる下流域においては、**流水や土砂が氾濫するおそれがあることをハザードマップや看板等へ表記することを考える。**

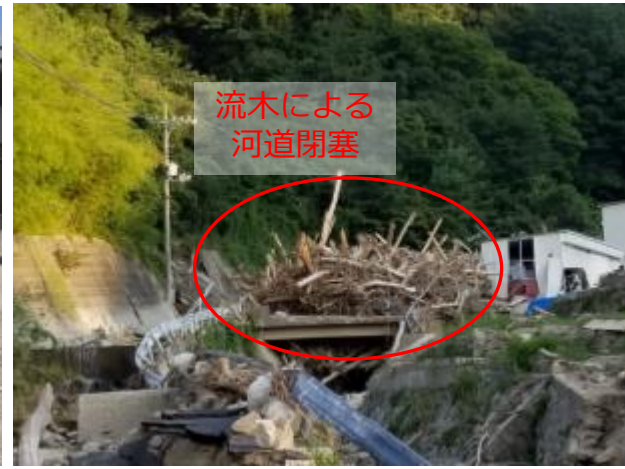
【写真右】総頭川(坂町)：河道内の橋梁に大量の流木がせき止められ大量に堆積

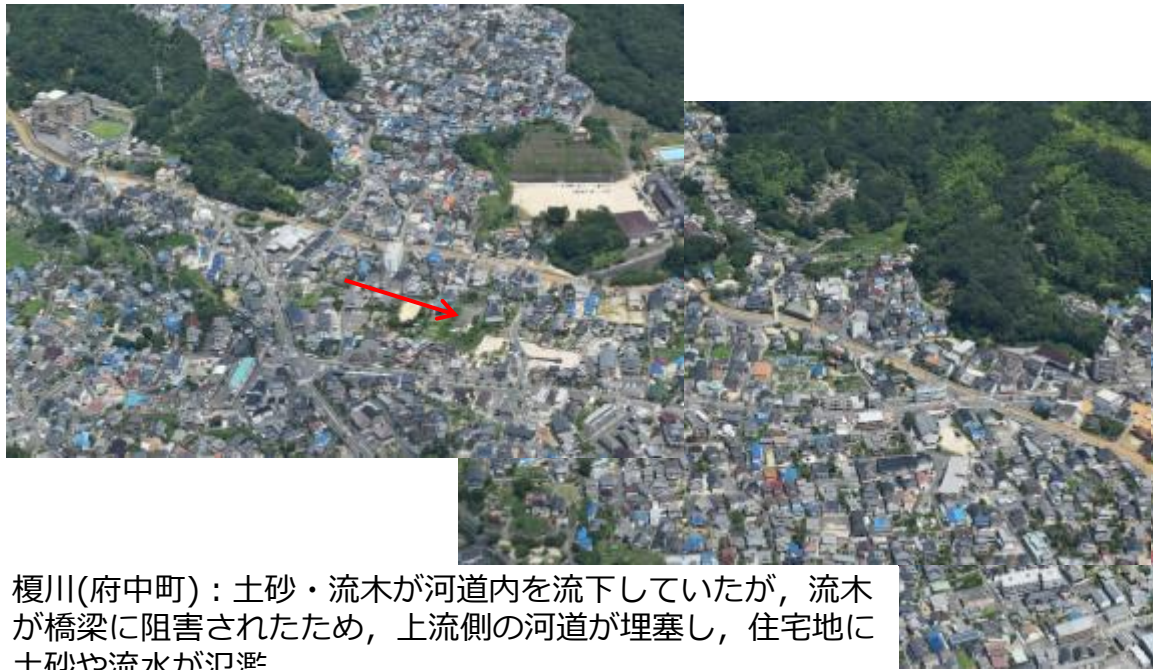
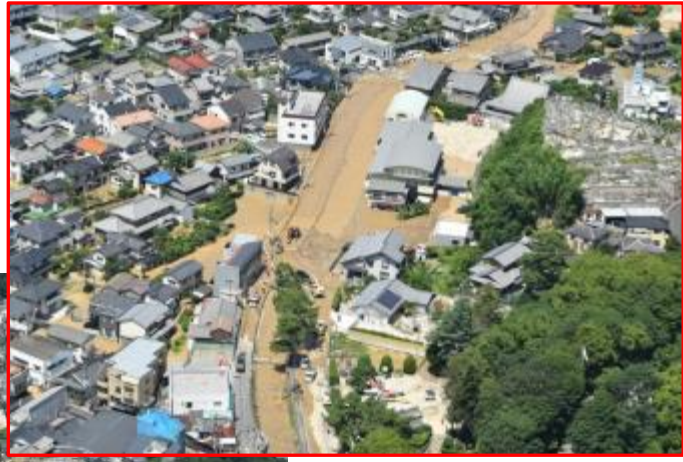
橋梁に阻害された流木

榎川(府中町)：土砂・流木が河道内を流下していたが，流木が橋梁に阻害されたため，上流側の河道が埋塞し，住宅地に土砂や流水が氾濫
