検討事項

平成30年7月豪雨により重大な浸水被害が生じた河川及び下流域に大きな浸水被害が発生したダムについて、その発生要因の分析やダム操作を検証し、今後の対策や管理のあり方を検討する。

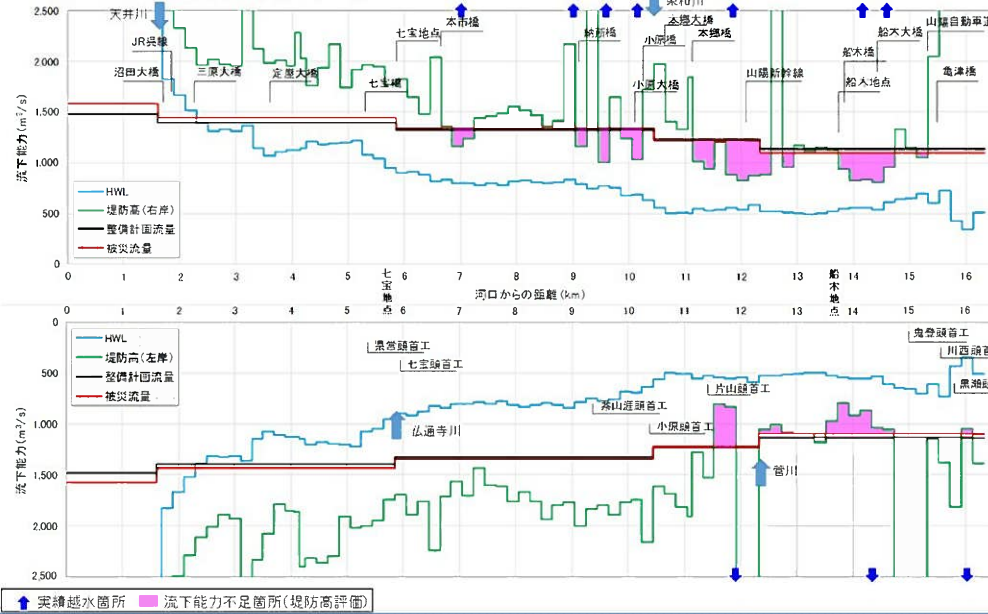
□沼田川流下能力図(洪水時)

河川名	浸水被害発生要因の分析	※全エリアで内水氾濫の可能性を含む	破堤要因
沼田川	・流下能力不足による本川越水により浸水が発生したものと推測される		—
天井川	・自己流により越水・破堤が発生したものと推測される		主に越水
仏通寺川	・下流部は本川の水位の影響が大きく、上流は流下能力不足により越水・破堤が発生したものと推測される		主に越水
梨和川	・本川の水位の影響により越水・破堤が発生したものと推測される		主に越水
菅川	・本川の水位の影響により越水・破堤が発生したものと推測される ・JR橋梁による堰上げにより越水が発生したと推測される		主に越水

- ✓ 被災流量を流下可能な計画とする
- ✓ 河積を拡大し、流下能力を確保する
- ✓ 破堤箇所の早期復旧と、本川の水位の影響を考慮した対策等を実施する
- ✓ 適切な維持管理により流下能力を確保する

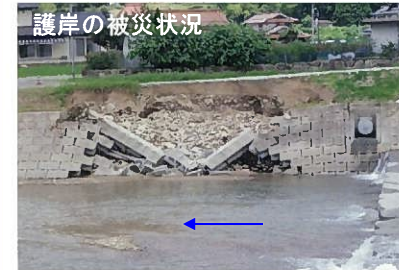
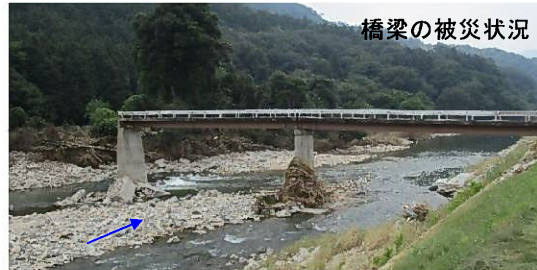
□被害状況

- 浸水面積は全体で約110ha(現地調査より), 家屋浸水被害は約343戸
- 護岸等施設被害は61箇所※, 約10kmに及ぶ
- 浸水被害に加え, 落橋など橋梁の被災も多く発生 ※8月20日時点集計・連続する被災箇所は1箇所です計上

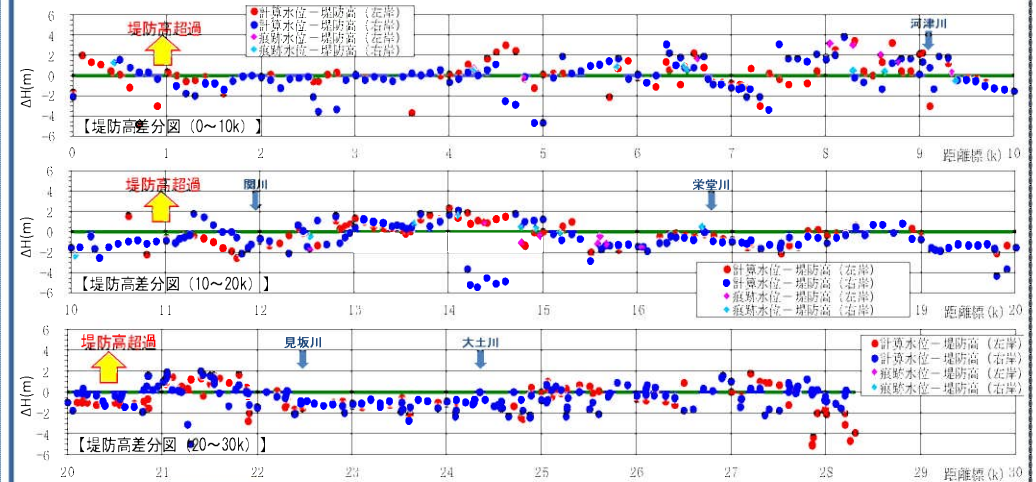
河積狭小による
流下能力不足

- 関川合流点(12km付近)より下流において, 特に今次出水に対する流下能力不足が見られる
- 落橋した橋梁については, 河川の流下能力不足と, ピア本数が多く流下断面の障害率が高く, 洪水流が橋桁を押し流したことにより被災に至ったと考えられる
- 多数設置されている取水堰の下流において, 河床洗掘が生じ護岸が被災したものと推測される

地点	0k000~ 河津川合流点	河津川合流点~ 関川合流点	関川合流点~ 栄堂川合流点	栄堂川合流点~
被災流量 (m ³ /s)	1,530	1,170	730	530
現況流下能力 {最小地点}(m ³ /s)	310	1,000	830	600

- 整備計画との整合を図りつつ, 被災流量を流下可能な計画とする
- 河積を拡大し, 流下能力を確保する **整備イメージ**
- 洪水流に強い護岸整備を実施する
- 適切な維持管理により流下能力を確保する

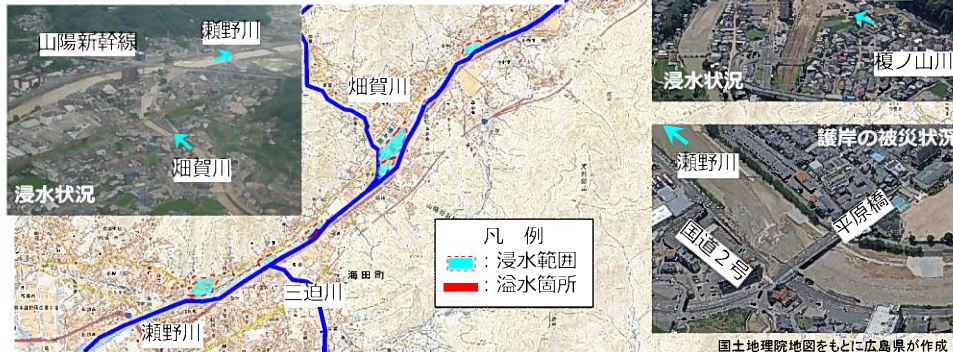
□被害状況

- 浸水箇所は、河口から榎ノ山川合流点付近までの区間で、少なくとも9箇所、浸水面積約33ha(現地調査結果)
- 護岸等施設被害は44箇所・約1.3km(8月20日時点集計、連続する被災箇所は1箇所を計上)
- 左岸の国道2号(兼用護岸)で陥没等が発生し、交通が長期間寸断
- 支川において、上流や流域からの土砂供給により、瀬野川合流点付近で河道が埋塞

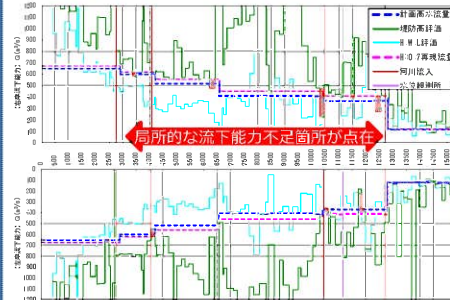
■流下能力図

- 堤防高評価では、概ね今次出水相当の流下能力を有しているが、点在する護岸低位部からの溢水や、逆流防止施設が整備されていない排水樋管等からの逆流、支川・流入水路の溢水により、浸水が生じたと推測

- 整備計画との整合を図りつつ、被災流量を流下可能な計画とする **堤防高上げ**
- 河積を拡大し、流下能力を確保する **被災水位**
- 洪水流に強い護岸整備を実施する **整備イメージ**
- 適切な維持管理により流下能力を確保する **河床掘削/維持管理**

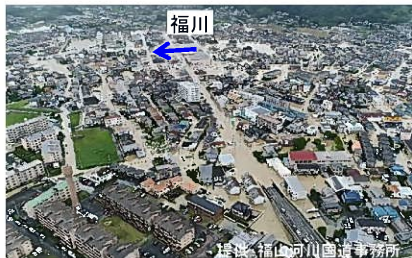
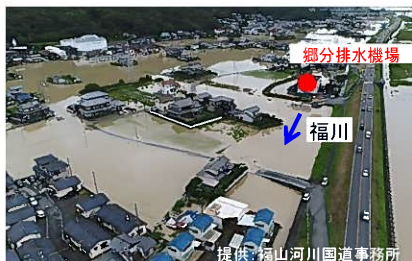
浸水状況

- 浸水面積202.5ha、家屋浸水792戸の被害が発生
- 家屋浸水は、市街化が進んでいる下流域に集中

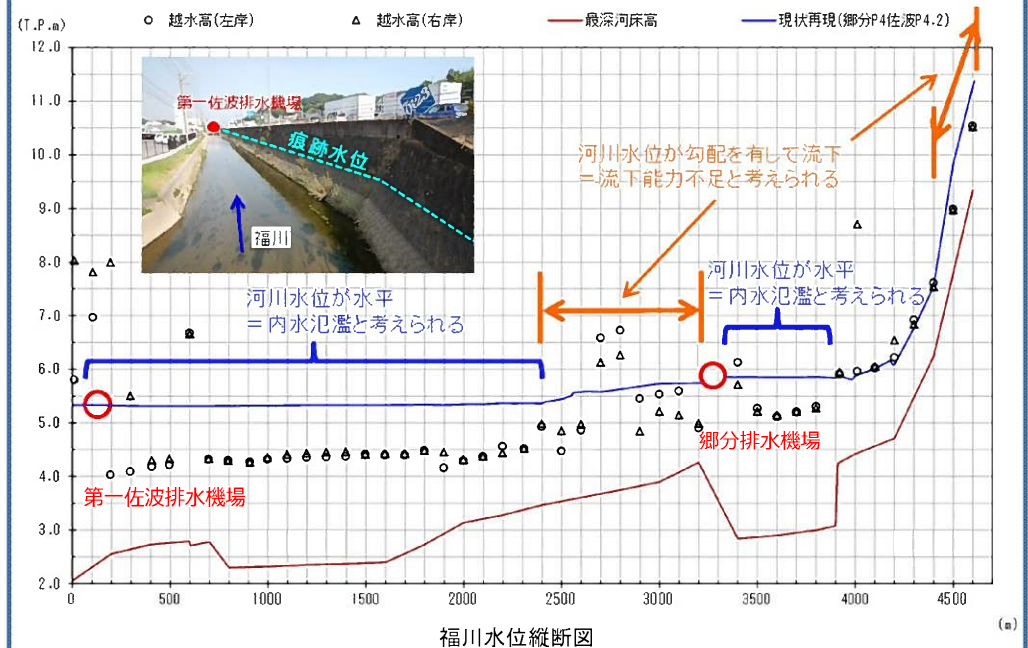
- 下流域では、福川の水位観測結果から概ねT.P.+5.28mで水平湛水したと見られる
- 郷分排水機場の最高内水位T.P.+5.59mは、福川堤防高T.P.+5.10m程度より高く、上流域においても内水被害が発生していると見られる
- 河川水位で水面勾配を有している区間は、現況河道の流下能力不足により溢水したと考えられる
- 福川流域には多数の水路が流下してきており、水路の流下能力不足も考えられる
- このことから、福川全川の左右岸及び水路からの溢水により浸水被害が発生したものと推測できる

- ✓ 排水機場を新設し、排水能力を確保する
- ✓ 関係機関が一体となって流域対策を実施する
- ✓ 既設排水機場の機能を確保する
- ✓ 排水ポンプ車を配備する

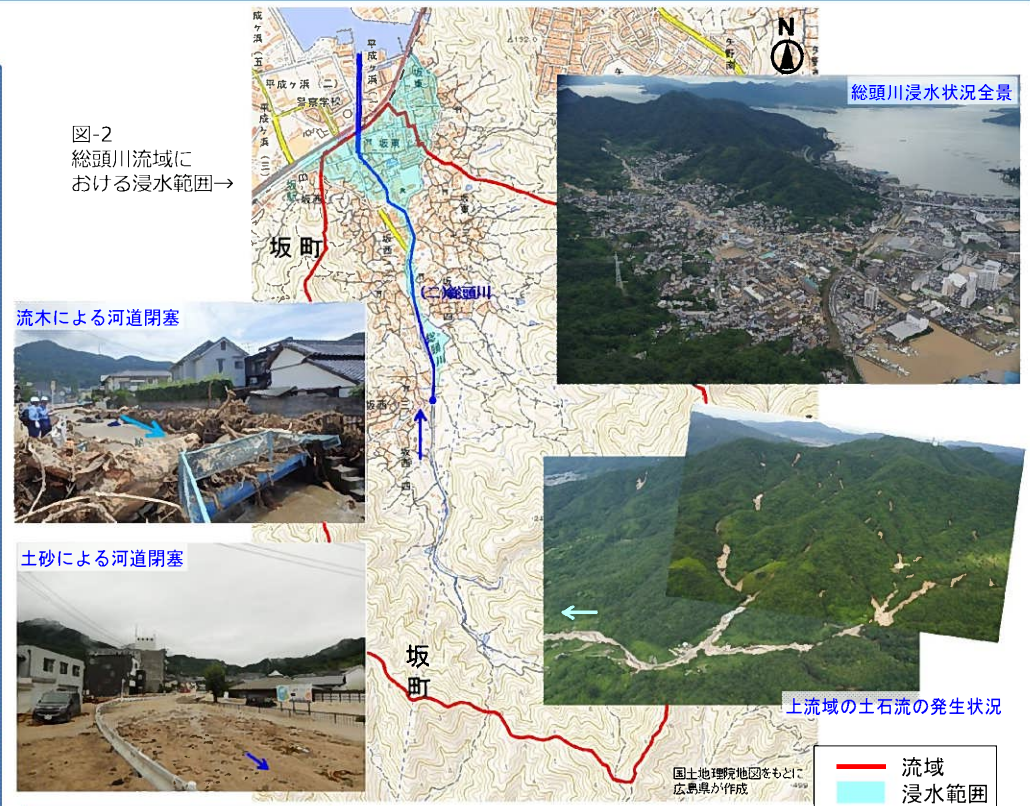
- ・総頭川沿いで、総頭川からの溢水や土砂流出、内水氾濫の発生により、浸水被害が約27ha、約350戸の浸水被害等が発生(航空写真による)
- ・総頭川上流域において、複数の溪流から土石流が発生し、総頭川及び周辺市街地へ集中して流下

- ・現況河道は、十分な流下能力を有していたものと推算されることから、上流からの土砂流出による河道閉塞や、橋梁部の流木による河道閉塞により溢水氾濫が発生したものと推測される

- ✓ 流域全体の安全度を向上させる
 - ・計画的に砂防設備を整備する
 - ・河道内において流木止め・遊砂池等の設置を検討する
- ✓ 適切な維持管理により流下能力を確保する
 - ・洪水流下に影響のある堆積土等については、堆積状況を把握しながら、適切な維持管理により流下能力の確保に努める
 - ・効率的・効果的な土砂撤去について検討する

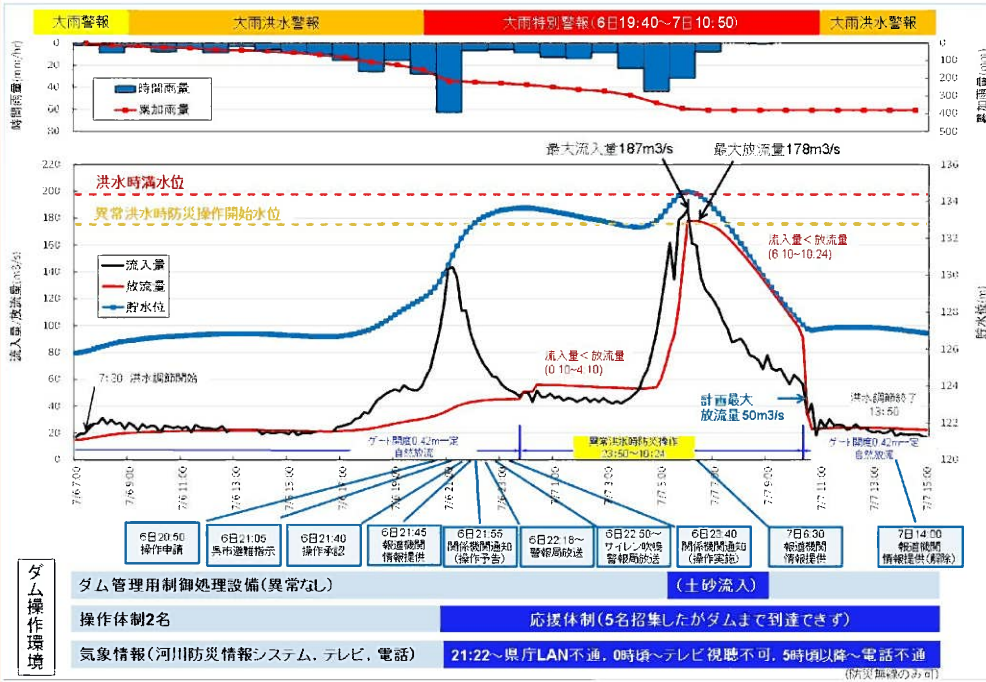
- 平成30年7月出水時の野呂川ダム地点における24時間雨量は396mm(200年確率以上)、**累加雨量は649mm**であり、運用開始以降、最大雨量であった
- 下流の藤浪水位局において近年30年間で最高水位となっている

- 上記の降雨を受け、洪水調節容量を使い切る見込みとなり、異常洪水時防災操作に移行した

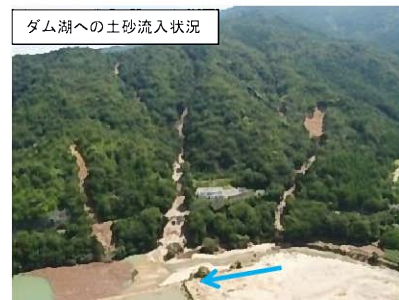
- 職員が辿り着けず、2名体制で操作を行った
- 行政LANの不通等により情報収集手段が限られた
- 野呂川上流域では土砂災害が多発し、大量の土砂がダム湖に流入している
