本郷川水系河川整備計画 素案説明資料

- 1 本郷川流域の概要
- 2 治水の現状と課題
- 3 河川環境に関する現状と課題
- 4 河川整備の目標と実施に関する事項
- 5 河川情報の提供，地域や関係機関との連携等に関する事項
- 6 平成30年7月豪雨による浸水範囲の検証と現地確認

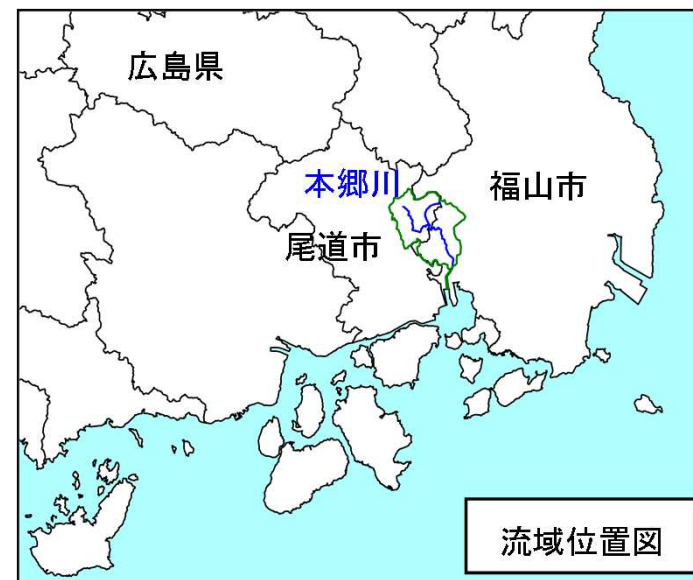
① 流域の概要

- 本郷川は、広島県東部に位置し、広島県尾道市原田町に源を発し、南下した後に向きを東に変え、福山市今津町を貫流し、福山市松永湾に注ぐ河川延長13.0km、流域面積30.4km²の二級河川である。
- 中流域において小原川などの支川と合流する。
- 平成30年8月に河川整備基本方針を策定している。

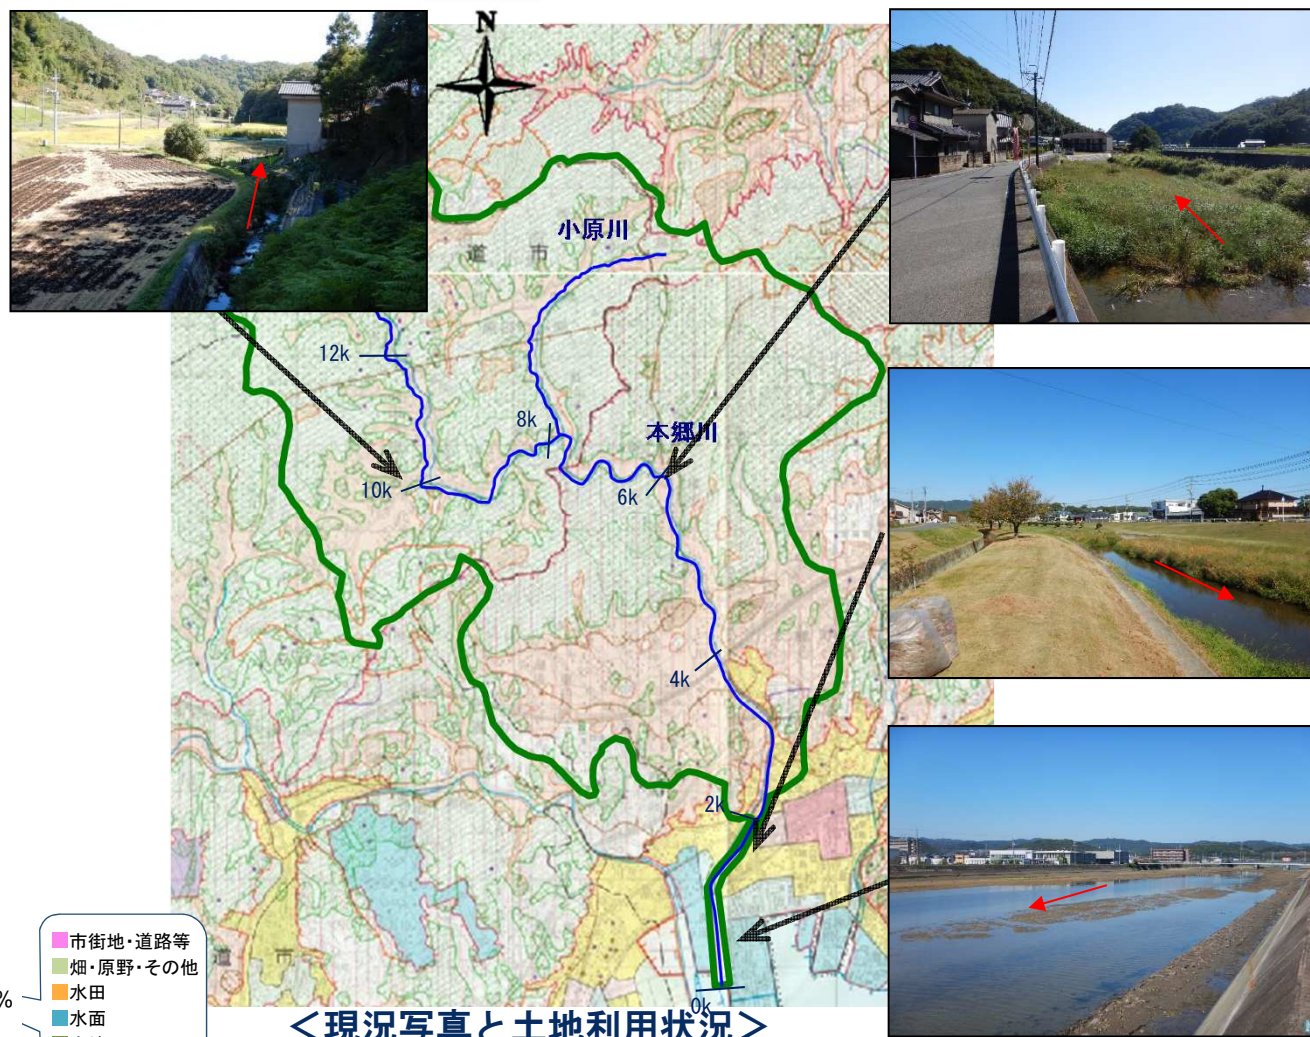
- ・ 河口部では、干潮時には広大なアシ原が広がる。
- ・ 流域全体を通して概ね堀込河道で、中流域・上流域には取水堰が数多く存在している。
- ・ 流域の土地利用は、約7割以上を山林が占めており、主に河口部に尾道市今津町の市街地が広がり、家屋も連担している。

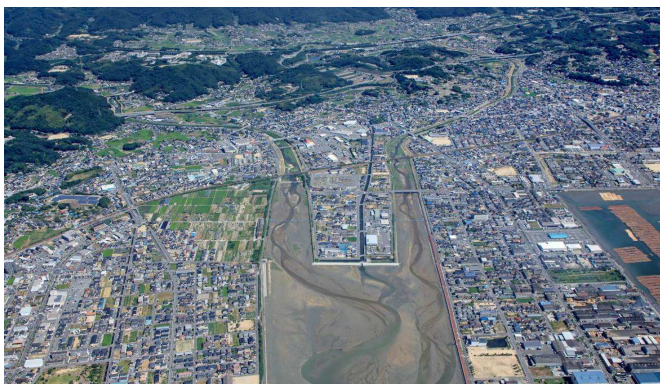
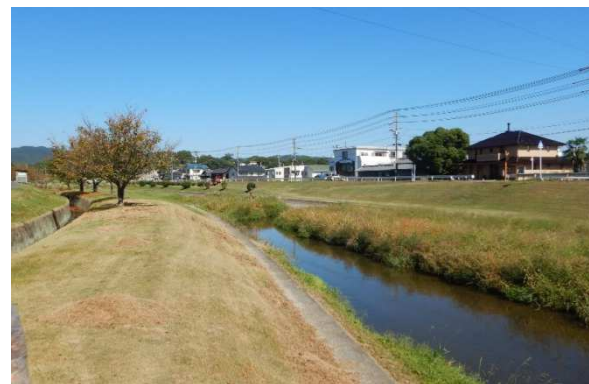
2.1	計画対象区間	広島県知事管理区間
2.1	計画対象期間	概ね30年
2.2	洪水、高潮による災害の発生防止又は軽減に関する事項	河口部について、海岸保全区域において実施している高潮対策事業と合わせた既往最高潮位に対する高潮対策により、沿岸の浸水被害を防止する。
2.3	河川の適正な利用及び流水の正常な機能の維持に関する事項	<ul style="list-style-type: none"> 関係機関と連携し、現況流量の維持に努める。 流水の正常な機能を維持するための必要な流量の設定に向けて、動植物の生息地又は生育地の状況、流水の清潔の保持などの観点から、引き続きデータの蓄積に努める。
2.4	河川環境の整備と保全に関する事項	<ul style="list-style-type: none"> 貴重な動植物の生息・育成場となっている水環境の保全、魚類の移動に配慮した河川の縦断的連続性の確保など、河川・地域特性に配慮した河川環境の整備に努める。 地元住民が河川に親しみを感じ、河川空間の利用が図られるよう、親水性に配慮した整備に努める。
