# 二級河川賀茂川水系 賀茂川 河川災害復旧工事(竹原市西野町湯坂温泉入口)

平成30年7月豪雨により賀茂川が氾濫し、市道との兼用護岸が流出し、市道が通行止めになりました。早期の復旧に向け、護岸復旧工事等を実施していましたが、この度、被災箇所の災害復旧工事が完了しました。

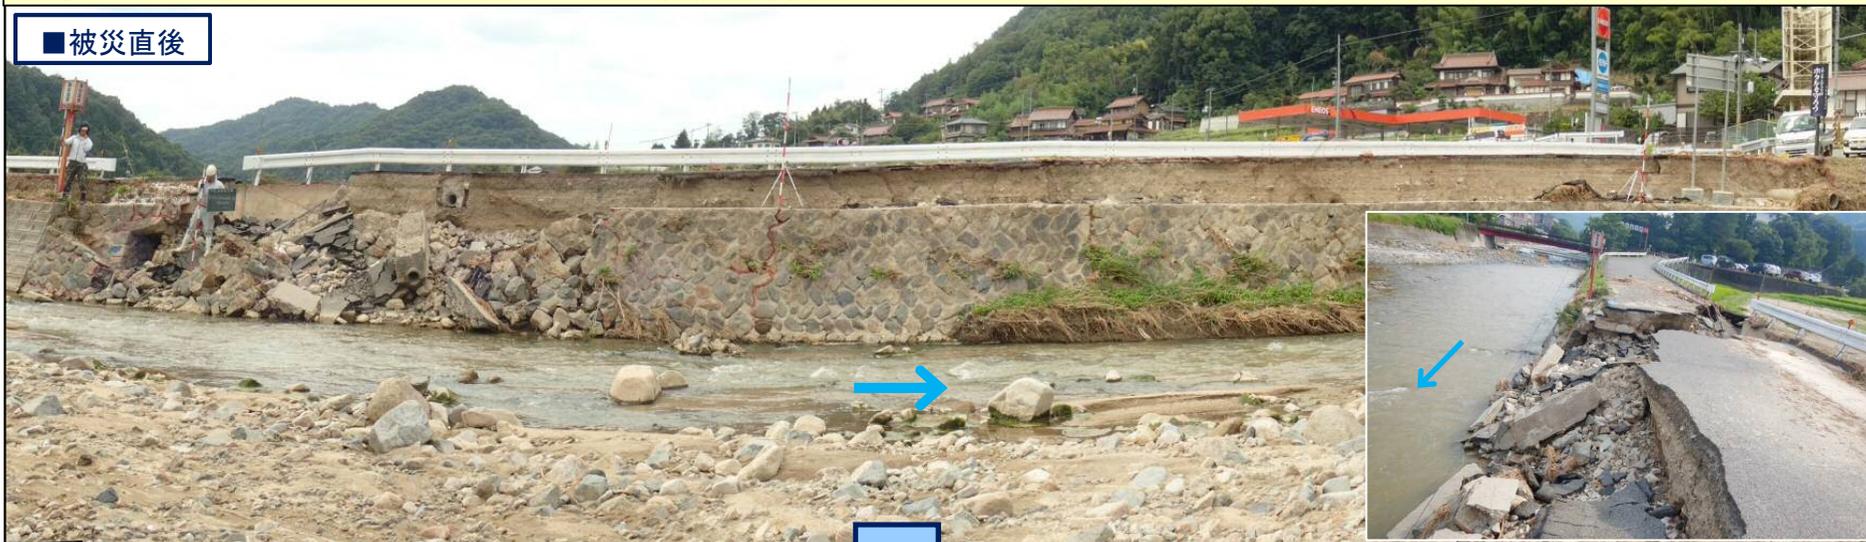
### ■被災直後

## 豪雨により賀茂川が氾濫 市道との道路兼用護岸が流出

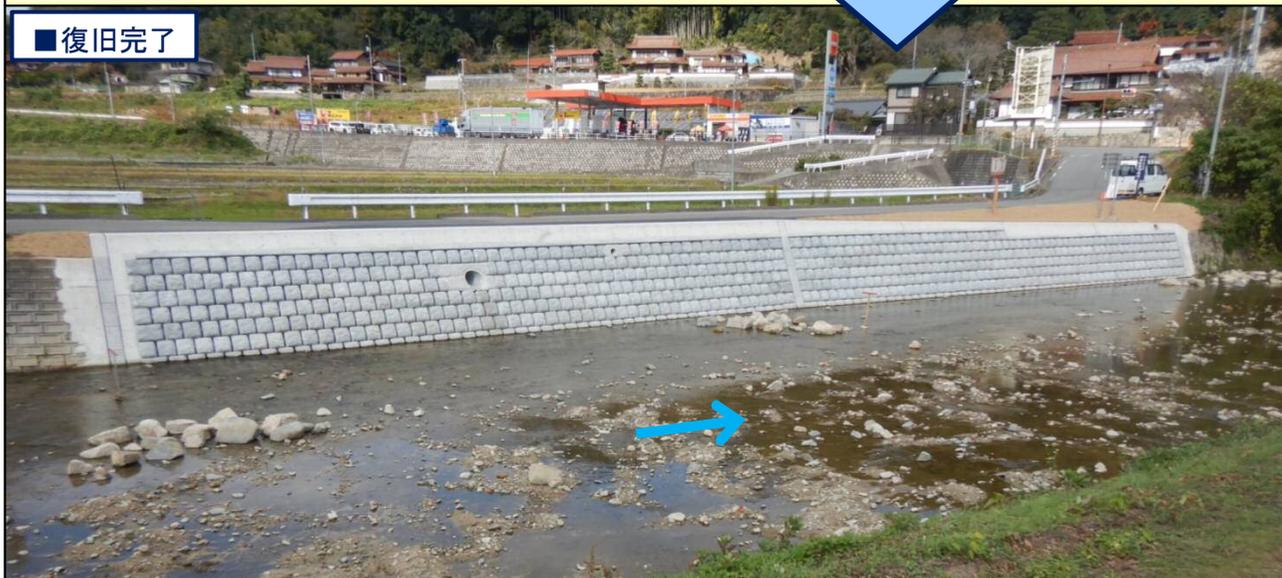
### ■復旧完了

## 河川災害復旧工事が完了(令和元年11月)

復旧延長 L=44.5m  
復旧延長(左岸) L=44.5m  
コンクリートブロック積工 A=194㎡  
現場打擁壁工 V=3m<sup>3</sup>  
【施工業者:(株)道工】
