八幡湿原自然再生協議会

再生 目標

自然再生事業地(霧ヶ谷湿原)の地下水位観測報告

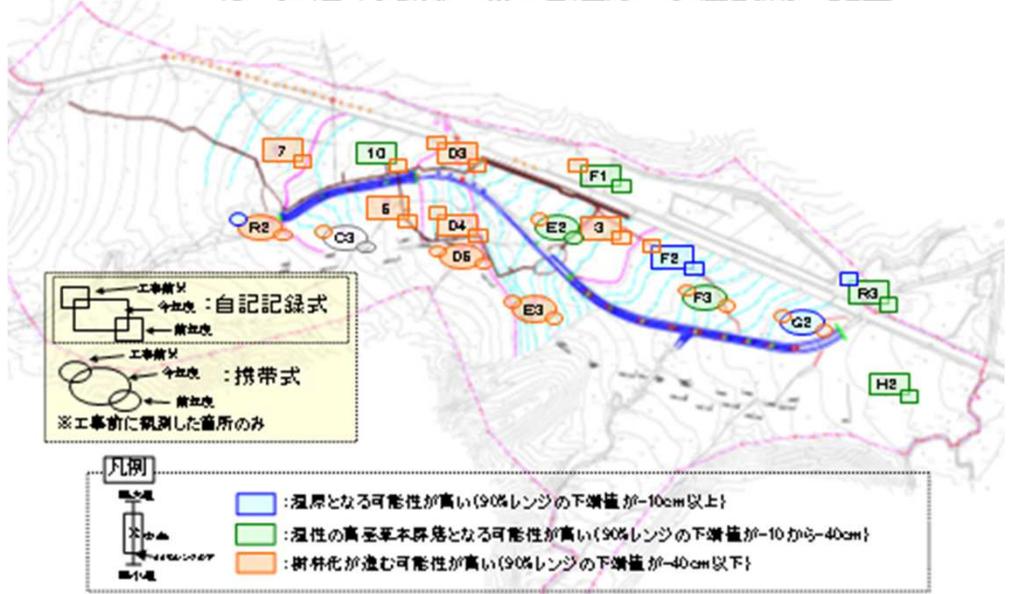
(参考:経年比較) 霧ヶ谷湿原 水位観測一覧図

霧ヶ谷湿原水位観測一覧図の左側が上流で本流水路(青線)の両側が自然再生事業地となっています。

観測内容は、自己記録式自動観測装置を10か所(8回/日)、携帯式手動観測装置を7か所設置し4月から積雪期までの間、毎月2回の観測を実施しています。

C3地点については、平成29年7月の大雨による出水(土砂流入)により計測不能となりました。

全体としては、各地点に凡例の評価を変えるような大きな変化はありませんが、若干の地下水位の上昇が見受けられ、近年の保全整備作業の効果が見受けられます。

広島県では、自然再生整備事業の施行前の平成15年に地下水位計を設置し、継続して地下水位の観測を行っており、その近況を報告します。
