1. 流域の概要

1.1 流域の概要

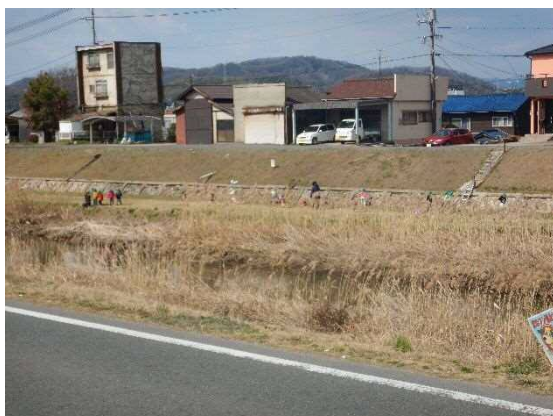
末広大橋下流の高水敷

河川空間利用においては、福山市今津町の市街地を流れる区間は高水敷が連続しており、散歩や休憩などの日常的生活の中で利用されています。特に仲間橋^{なかま}直下の河川公園には、遊具、遊歩道、階段護岸が設けられており、子供たちの遊び場として利用されています。
