# 【砂防施設の効果事例】 東山本川砂防堰堤（広島市安佐南区）

令和3年8月の豪雨に伴い土石流が発生いたしましたが、事前に整備されていた砂防堰堤が流下した土砂や流木を捕捉することで、下流地域における被害発生を軽減する効果を発揮しました。

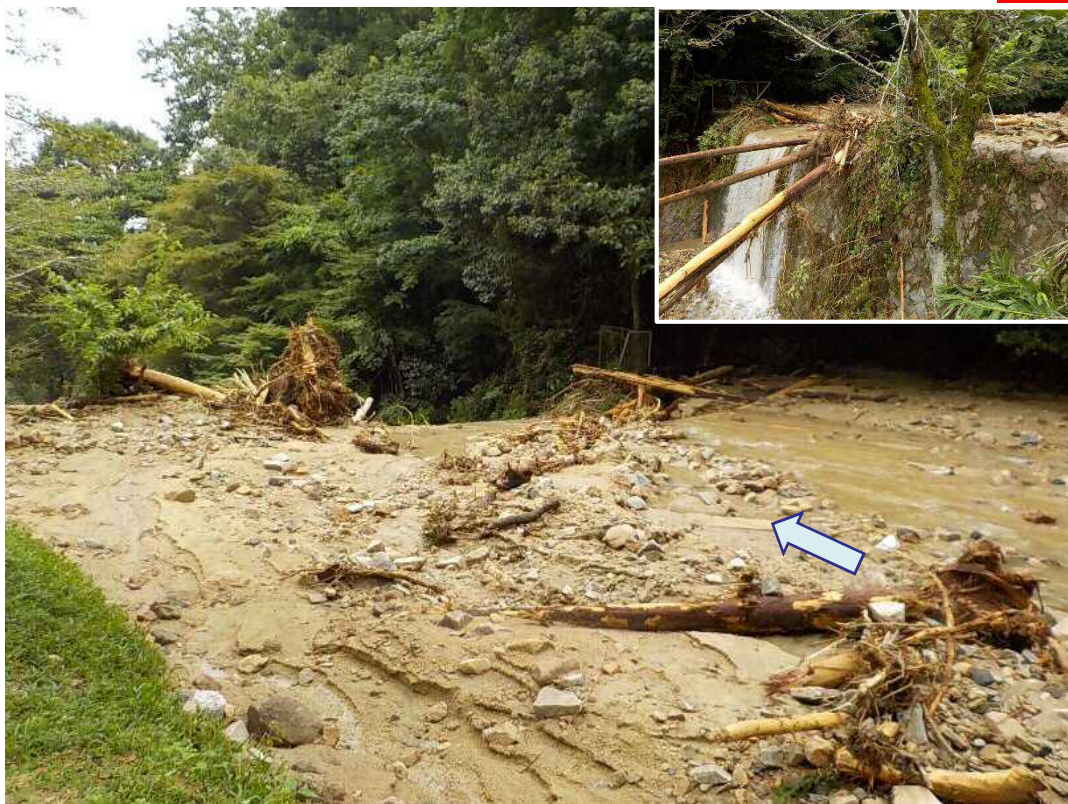
## 土石流の捕捉状況

災害発生日 : 令和3年8月15日  
降雨状況 : 連続雨量 632mm (8月11日18時~15日3時)  
時間最大雨量 31mm (8月12日8時~9時)  
発生箇所 : 広島県広島市安佐南区山本町  
崩壊状況 : 土石流捕捉量 約1,000m<sup>3</sup>

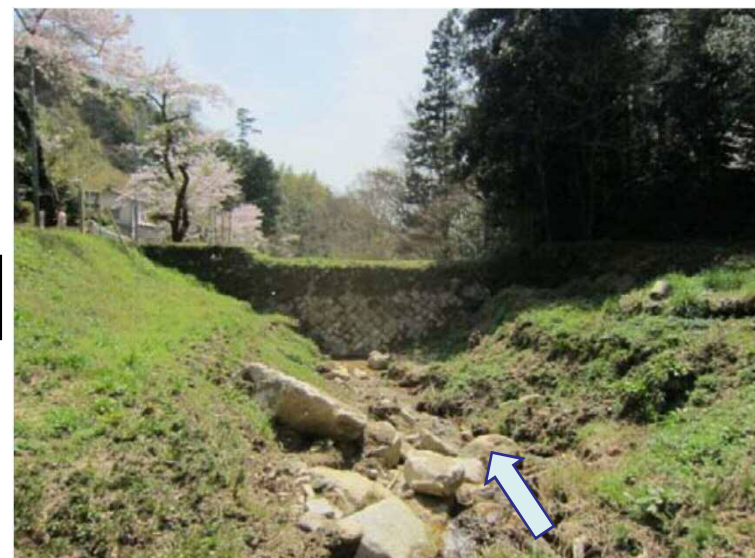
土石流発生前 の状況 (H28.9)
