資料番号	27
------	----

令和4年10月19日
課名 企業局水道課
担当者 水道整備担当監 黒上
内線 4336

本郷浄水場の水質事故について

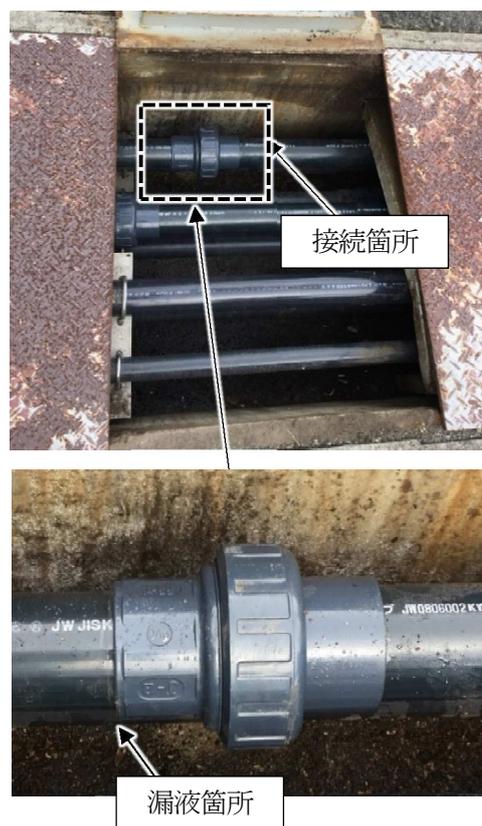
【接続箇所】

- 漏液は、温度変化に伴う配管材料の伸縮によって、接続箇所49箇所のうちの4箇所がゆるみ、発生した。

- 10月11日（火）午前中、本郷浄水場から沼田川合流点までの排水路の水を採水し水質検査を行い、PH値が6.7～7.3と基準値内であるなど、周辺地域において水質汚染がないことを確認。
- 10月11日（火）午後、県東部厚生環境事務所が現地調査を行い、流出は停止しているため、水質汚染事故としての対応は終了した。
- 10月12日（水）、薬品の配管※（延長約300m）を調査した結果、接続箇所49箇所のうちの4箇所がゆるみと漏液を確認した。（※配管…硬質ポリ塩化ビニル製、口径65mm）
- 10月13日（木）、ゆるんだ接続箇所を増し締めし、圧力試験によって漏れなどの異常がないことを確認し、補修を完了した。なお、漏液が流れ込んだ池を清掃し、新たに水を張った。

- 接続箇所を接着式にし、配管の伸縮に対応する伸縮継手※を設置する。（10月25日（火）完了予定）
（※伸縮継手…ゴムによって止水された伸縮機能を有している継手）
- 水質事故が発生しないよう施設点検や薬品管理を徹底し、再発防止に努める。
