芦田川流域下水道に係る施設事故について

1 要旨

芦田川流域下水道の下水道管に設置した開閉装置（ゲート）が全閉したことにより、福山市公共下水道施設から汚水が流出した事故の対応を報告する。

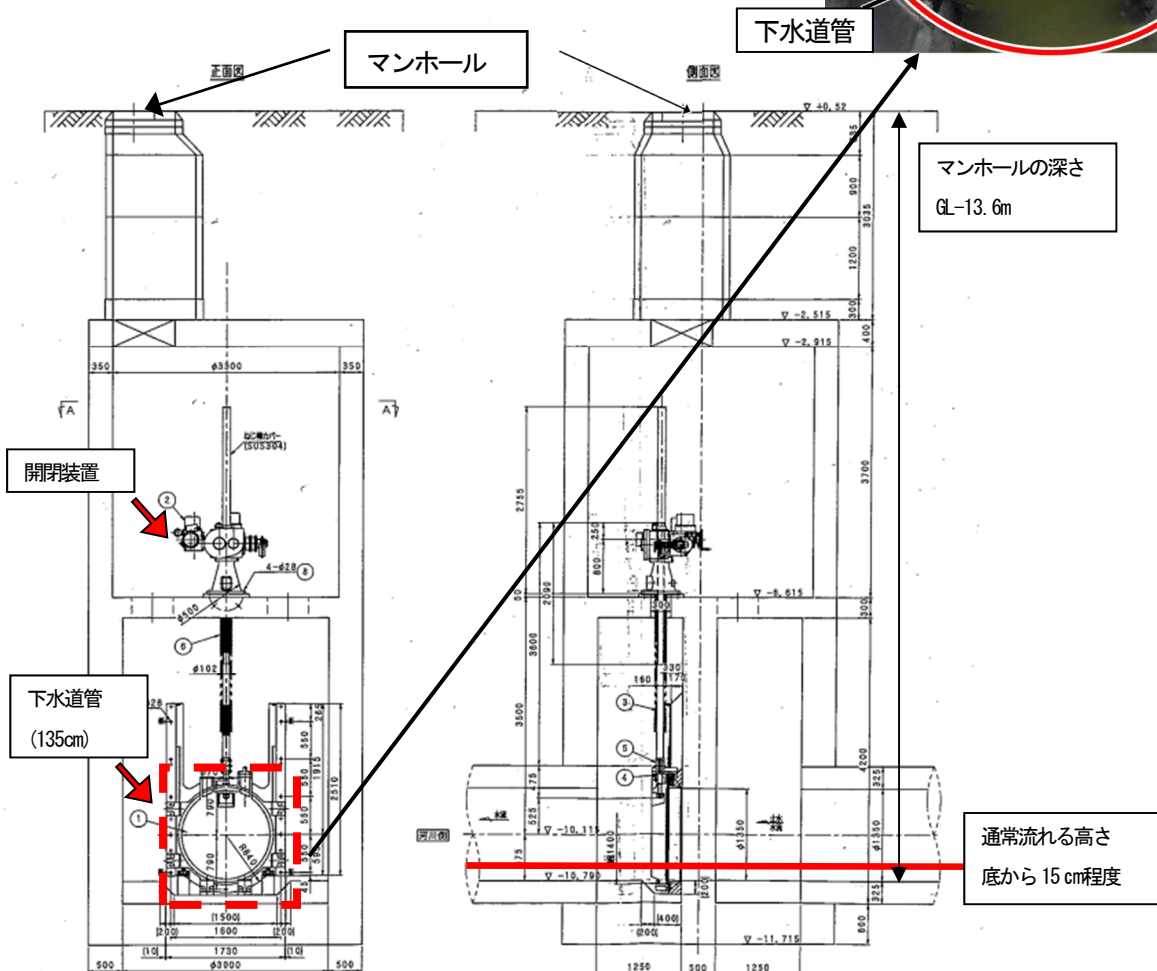
【芦田川右岸マンホール内（ゲート室）状況図】

令和5年1月31日（火）	16時頃	住民から福山市に対して汚水が流れにくい旨の連絡あり
	17時頃	福山市から県に連絡あり
	18時半頃	芦田川流域下水道の下水道管（沼隈幹線）のマンホール内の水位上昇を確認
	19時頃	福山市が影響区域の市民に下水道利用制限について広報を開始
	20時頃	バキューム車によりマンホール内の汚水のくみ上げを開始
	22時頃	マンホール内の河川水逆流防止用の開閉装置（ゲート）が全閉していることを確認
2月1日（水）	1時頃	応急対応として開閉装置（ゲート）を開放し、通常の汚水の流れを回復

また、当該開閉装置は、令和5年1月26日（木）実施の定期点検において、電気系統の不具合があり、修繕の手配をしていたことから、今回の事故との因果関係も調査している。

原因究明及び調査結果を踏まえた再発防止に取り組んでいく。
