## 芦田川浄化センターの流入渠耐震補強工事について

工事名：芦田川浄化センター流入渠耐震補強工事

工事内容：流入渠（鉄筋コンクリート製、縦10.5m×横8.8m×高さ23.5m）の

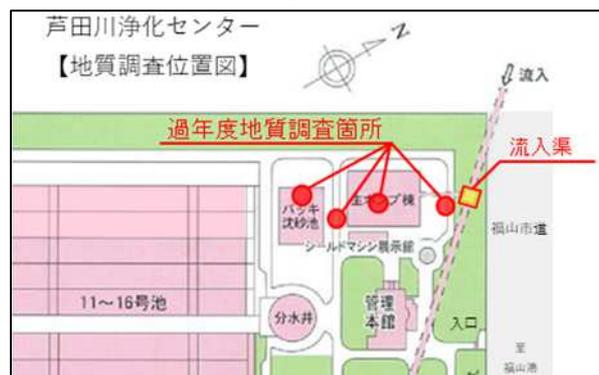
- 仮設工（土留壁工）は、過去の近傍の地質調査データ（同センターの施設建設時（昭和50年～平成12年）の4箇所）を活用し、地質を設定して、設計・積算を行なった。
- 実際の工事箇所については、地質自体は設計どおりであったが、掘削箇所の一部の地中（5～10m）から想定していない支障物（直径30cm以上の転石）が出現したため、その支障物の掘削・除去が必要となった。

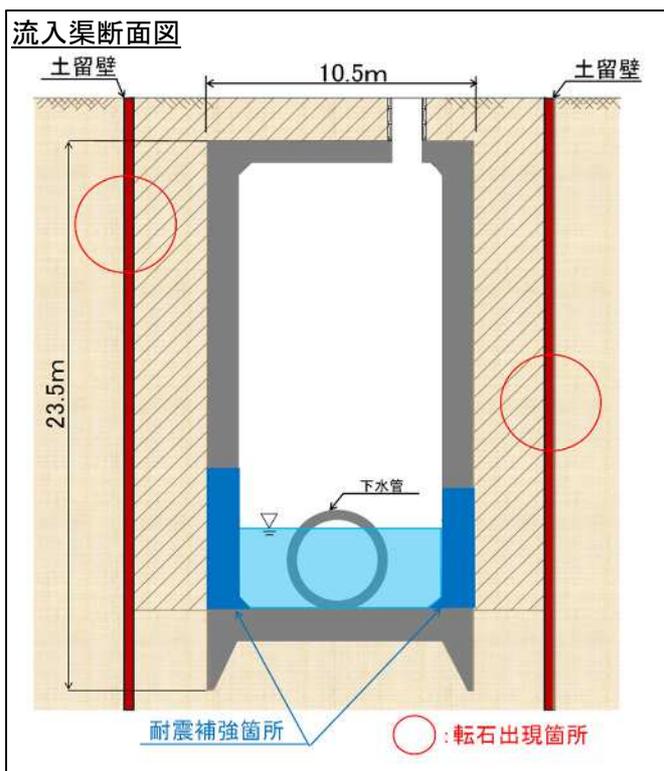
#### 流入渠断面図

- ①  $\phi 660$  mmの円柱状の掘削機械により地盤を掘削しながら、セメントミルクを混ぜ込み土壌改良体を築造する。(赤色部分)
- ② 改良体が硬化する前に H 鋼 (250 mm) を挿入する。
- ③ 上記の作業を数珠繋ぎに連続して行うことで土留壁を築造する。
- ④ マンホールと土留壁の間の土砂を撤去しながらマンホールの底まで掘り下げて作業スペースを確保する。(網かけ部分)
- ⑤ マンホールの外側から耐震補強を行う。(青色部分)
