三篠川 災害復旧助成事業の整備効果

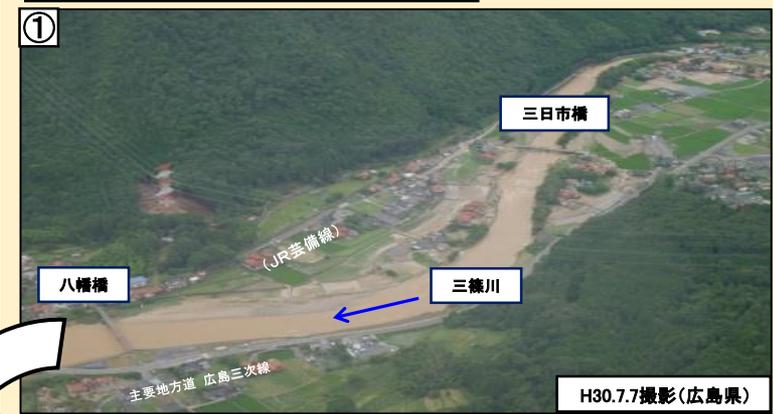
平成30年7月豪雨時

令和3年8月豪雨では平成30年7月豪雨と同等の総雨量459mmを記録したが、当該箇所では左右岸の護岸整備の効果が発揮され、家屋浸水被害を防止した。
