瀬戸川流域における治水対策 ～ 平成28年6月23日出水の概況 ～

1. 平成28年6月23日出水の概況

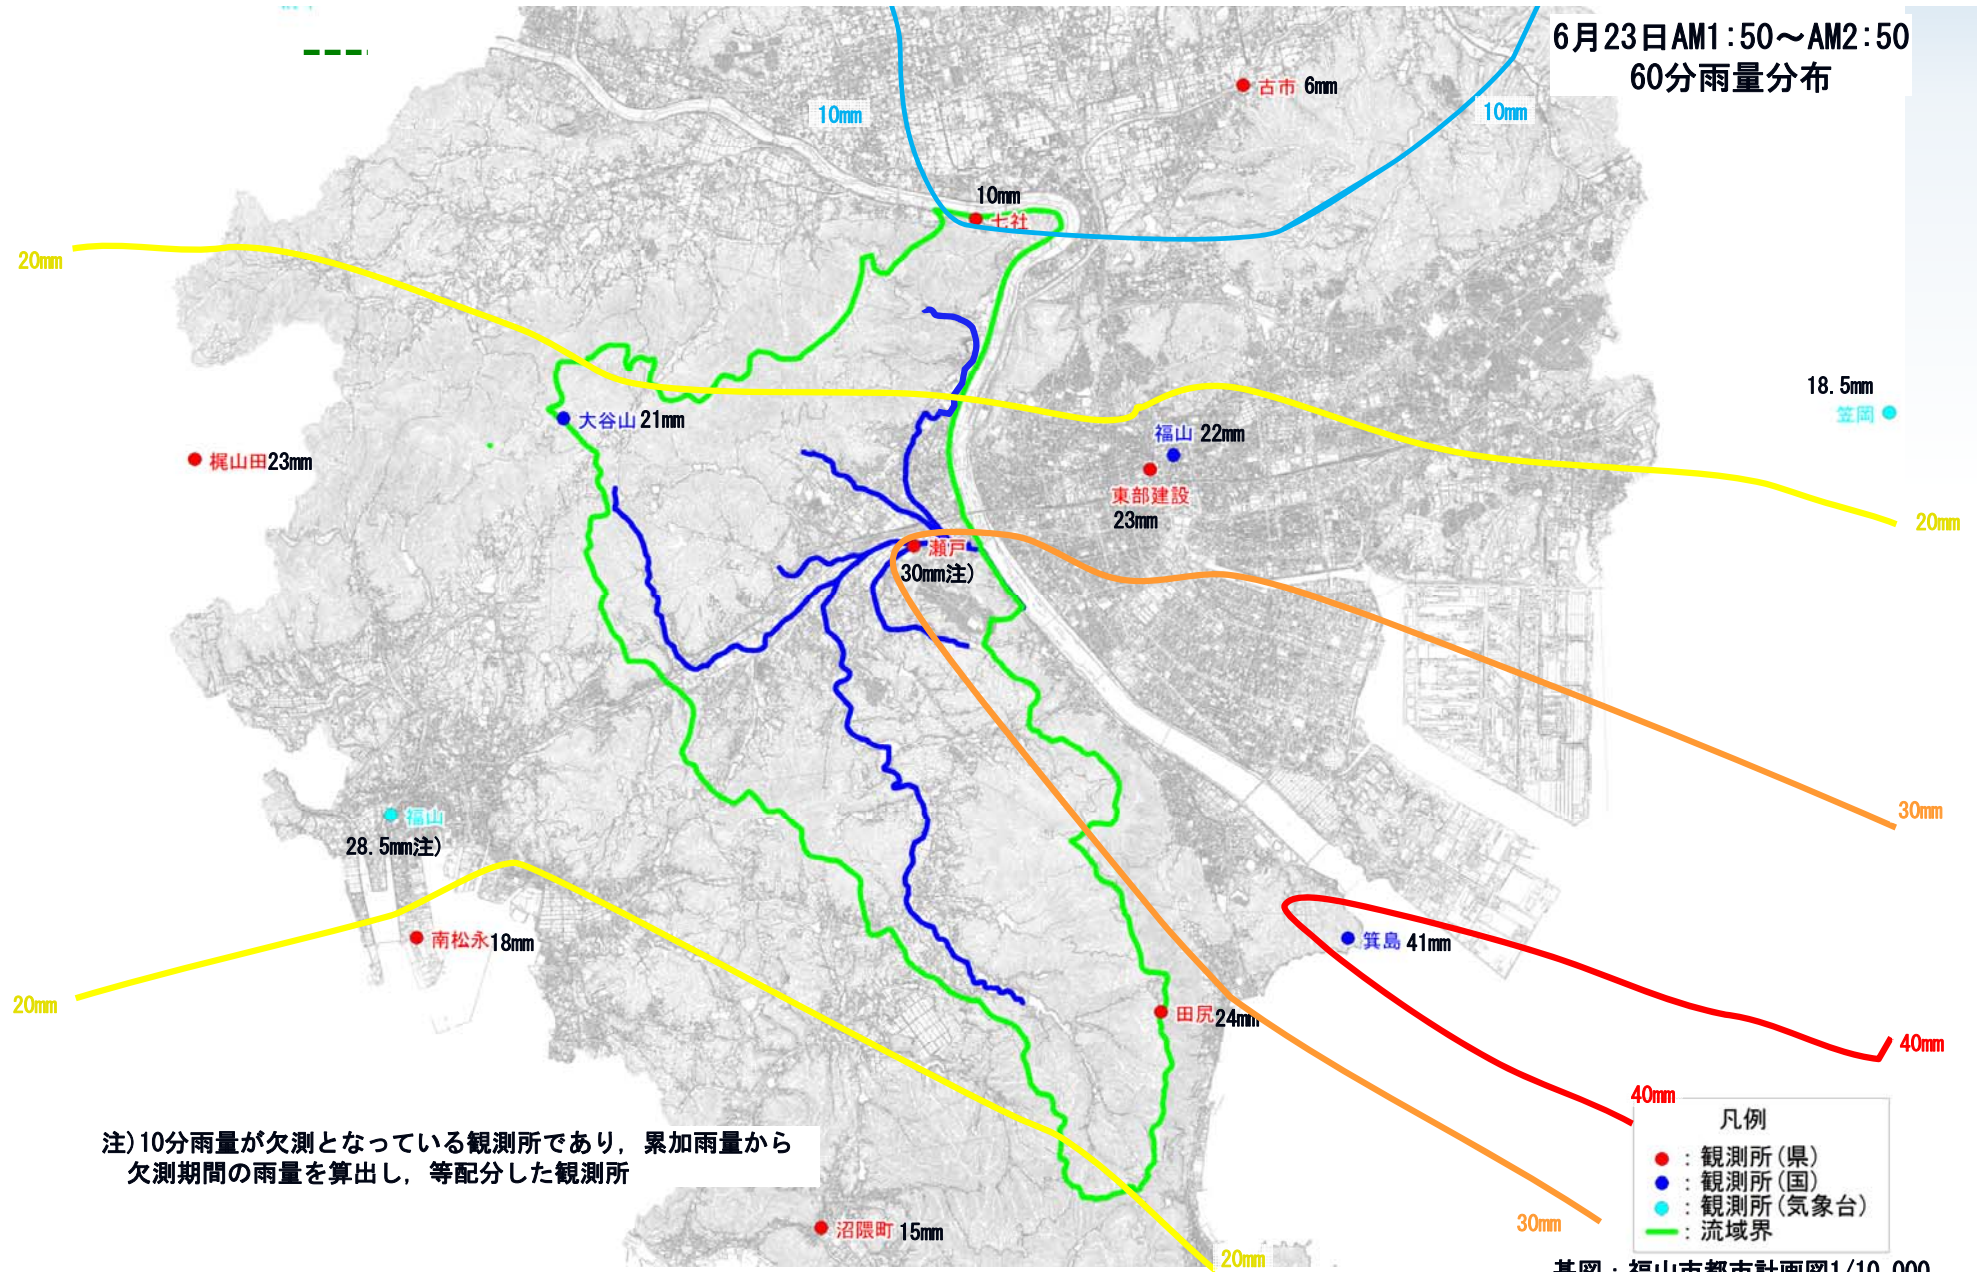
(1) 平成28年6月出水時の水文量(60分雨量)

・6月23日未明の60分雨量(1:50~2:50※)は、瀬戸観測所(広島県)で30mmの降雨を観測しており、局所的な豪雨ではなく、福山市全体に同規模の降雨が発生している。
※60分雨量の時間は瀬戸川流域の最大降水量の時間(1:50観測結果~2:50観測結果)

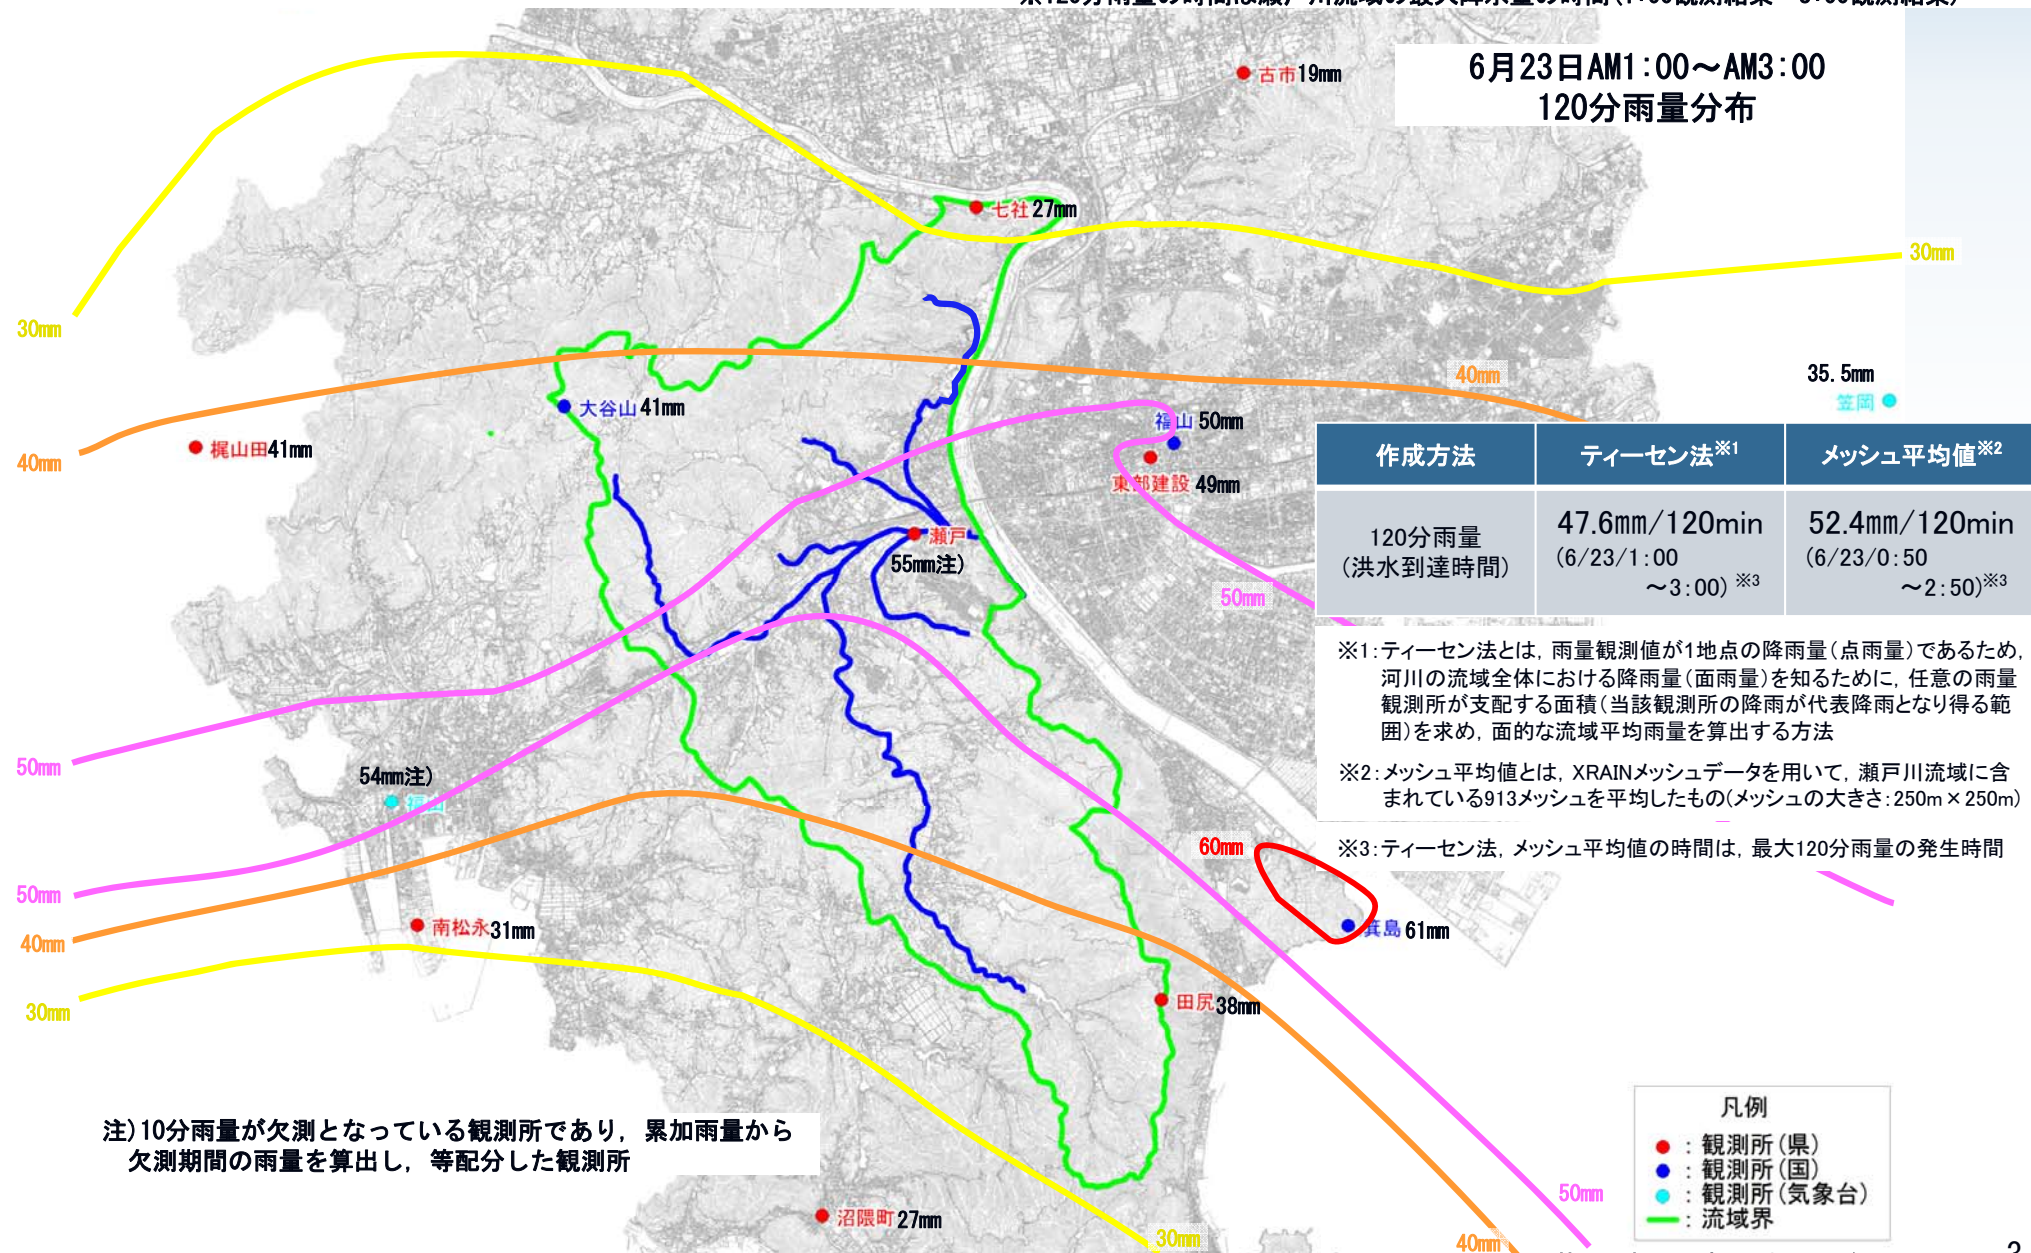
(2) 平成28年6月出水時の水文量(120分雨量)

・6月23日未明の120分雨量(1:00～3:00※)は、瀬戸観測所(広島県)で55mmを観測するなど、福山市を中心とした分布状況となっている。

※120分雨量の時間は瀬戸川流域の最大降水量の時間(1:00観測結果～3:00観測結果)

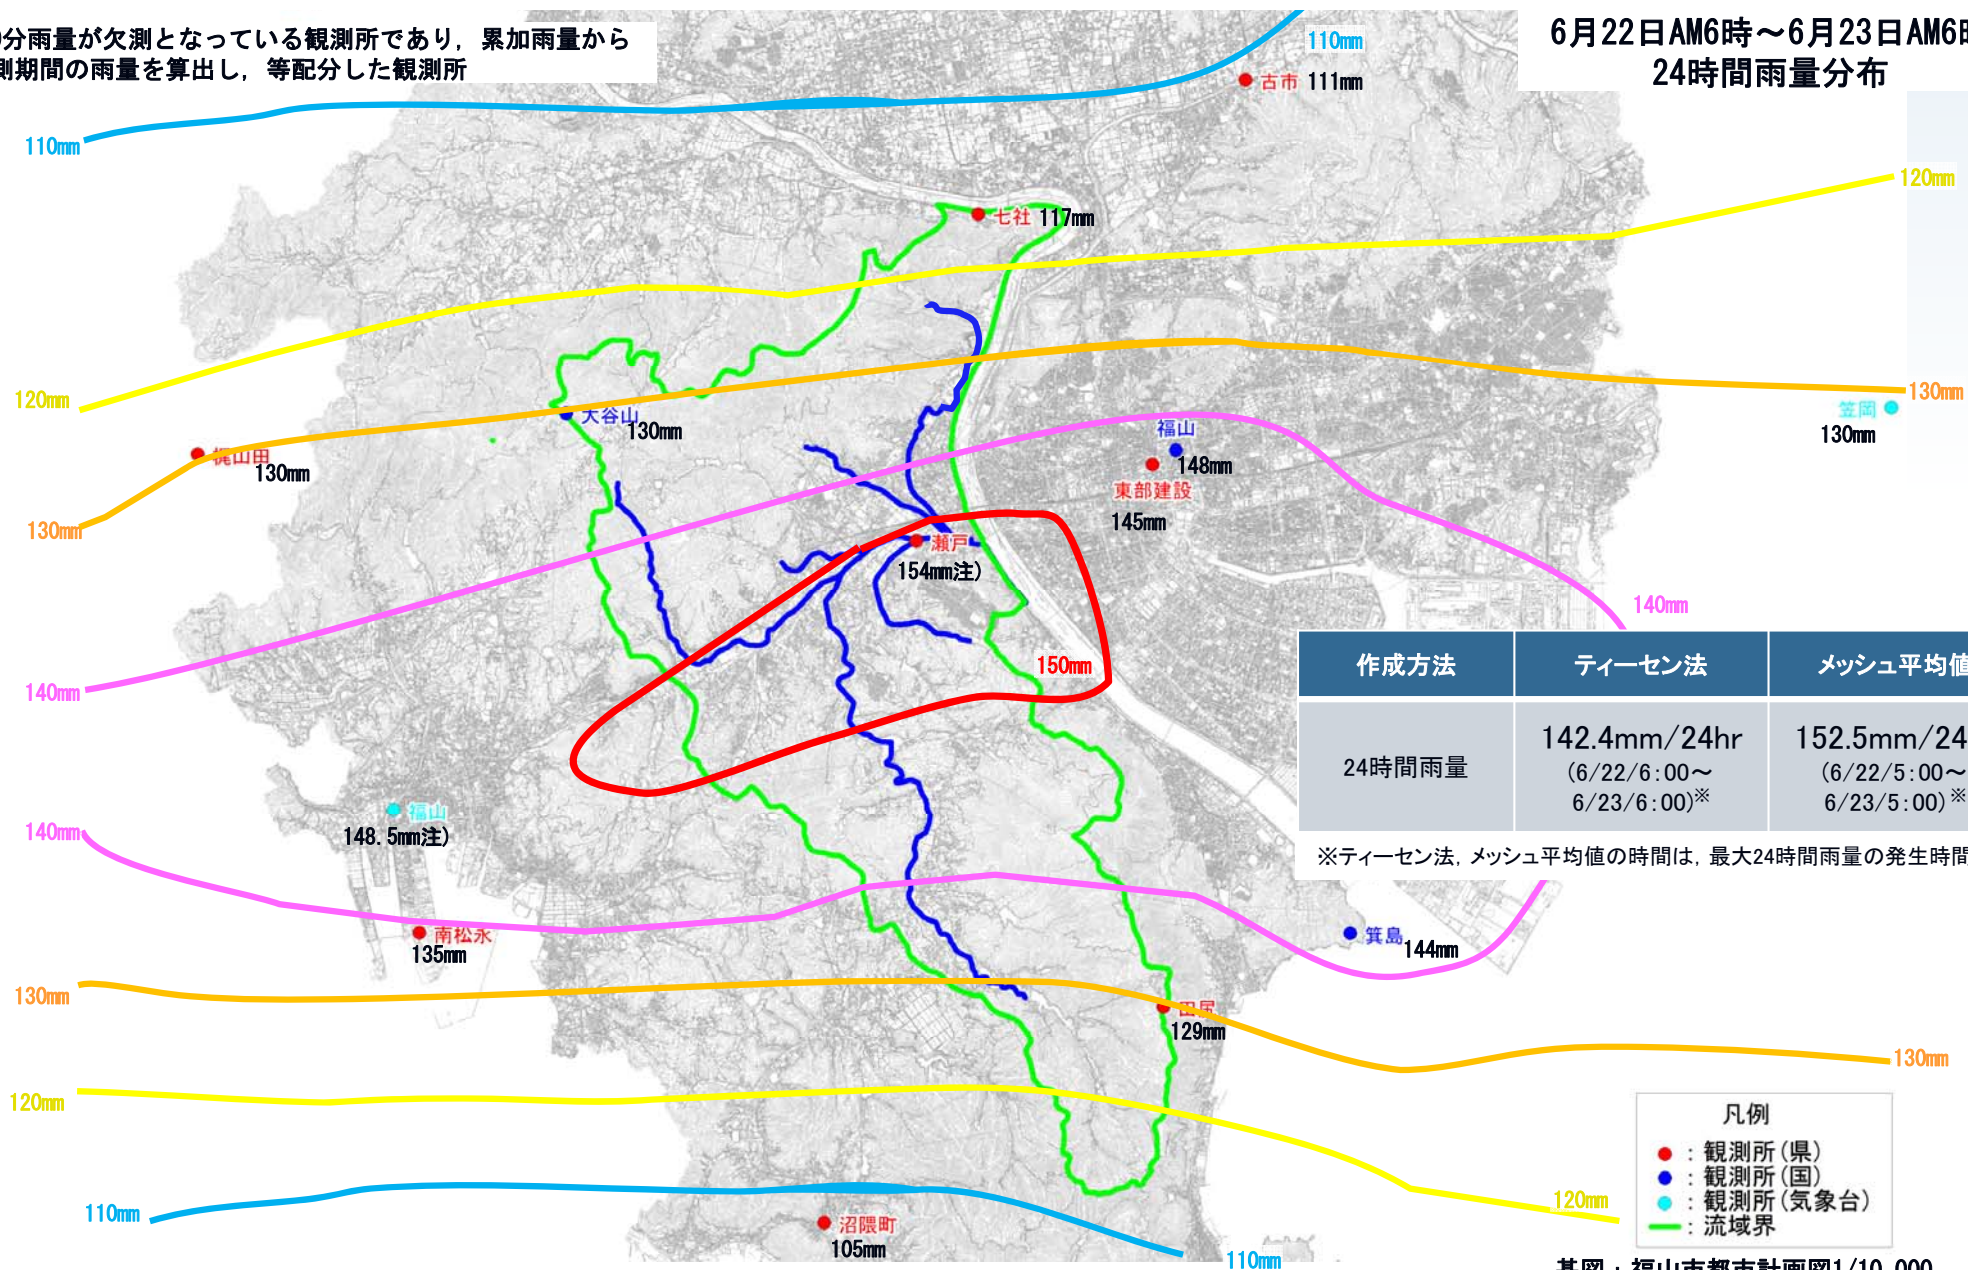
6月22日AM6時～6月23日AM6時
24時間雨量分布

・6月22日AM6時～6月23日AM6時までの24時間雨量※は、瀬戸観測所(広島県)で154mmを観測するなど、福山市を中心とした分布状況となっている。
 ※24時間雨量は、瀬戸川流域の最大降水量の時間(22日AM6時観測結果～23日AM6時観測結果)

注)10分雨量が欠測となっている観測所であり、累加雨量から欠測期間の雨量を算出し、等配分した観測所

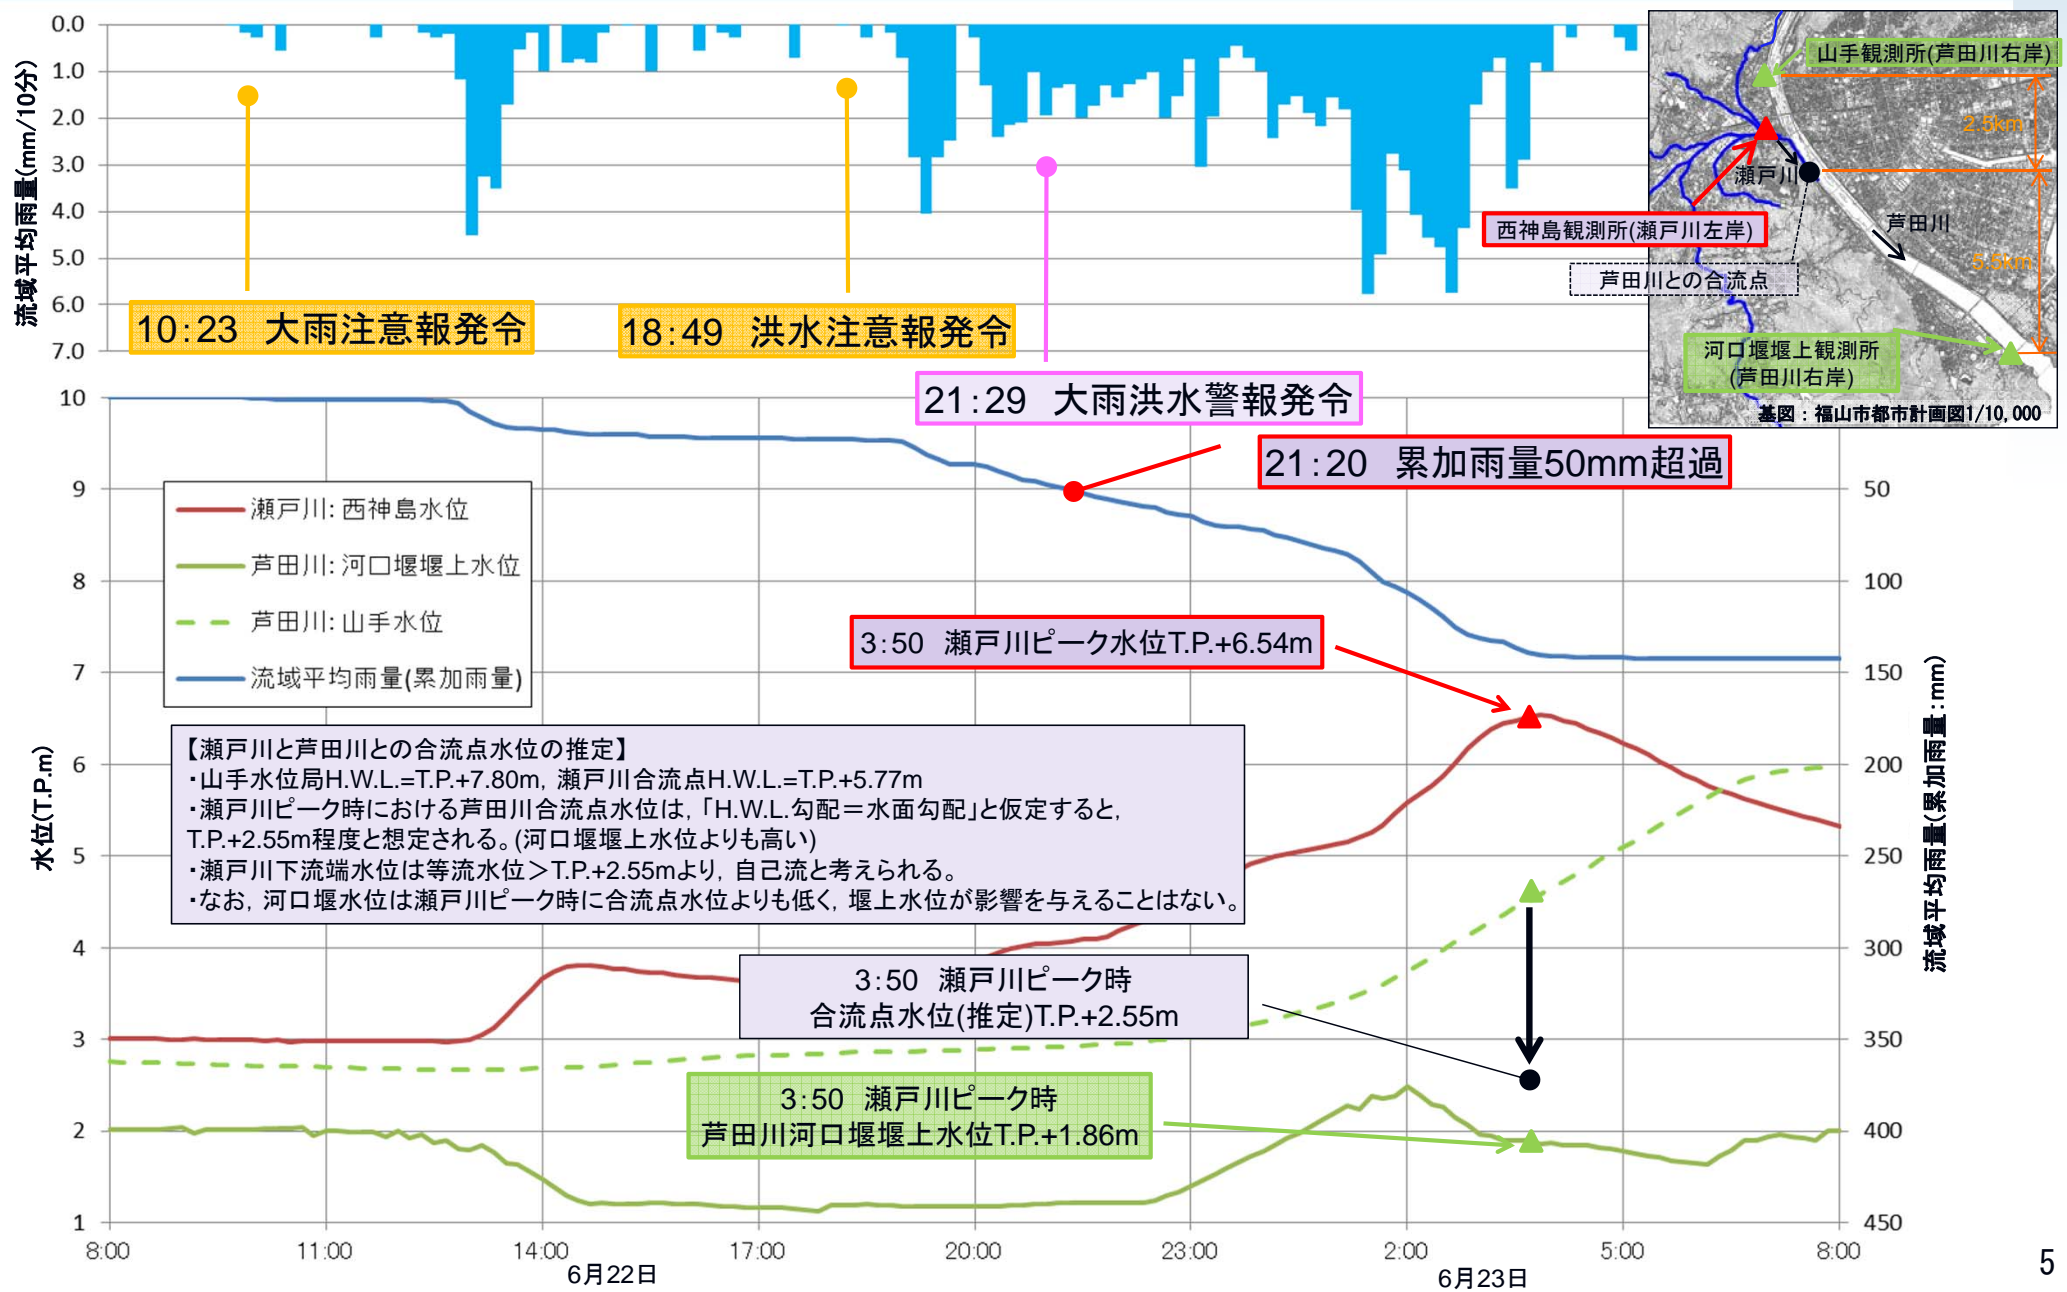
(4) 平成28年6月出水時の水文量(降雨と河川水位)

- ・瀬戸川水位と芦田川水位のピーク時間は異なっており、瀬戸川は自己流で流下したと想定される。
- ・瀬戸川流域雨量は22日21時過ぎに当日の累加雨量が50mmを超過し、飽和状態であったと想定される。

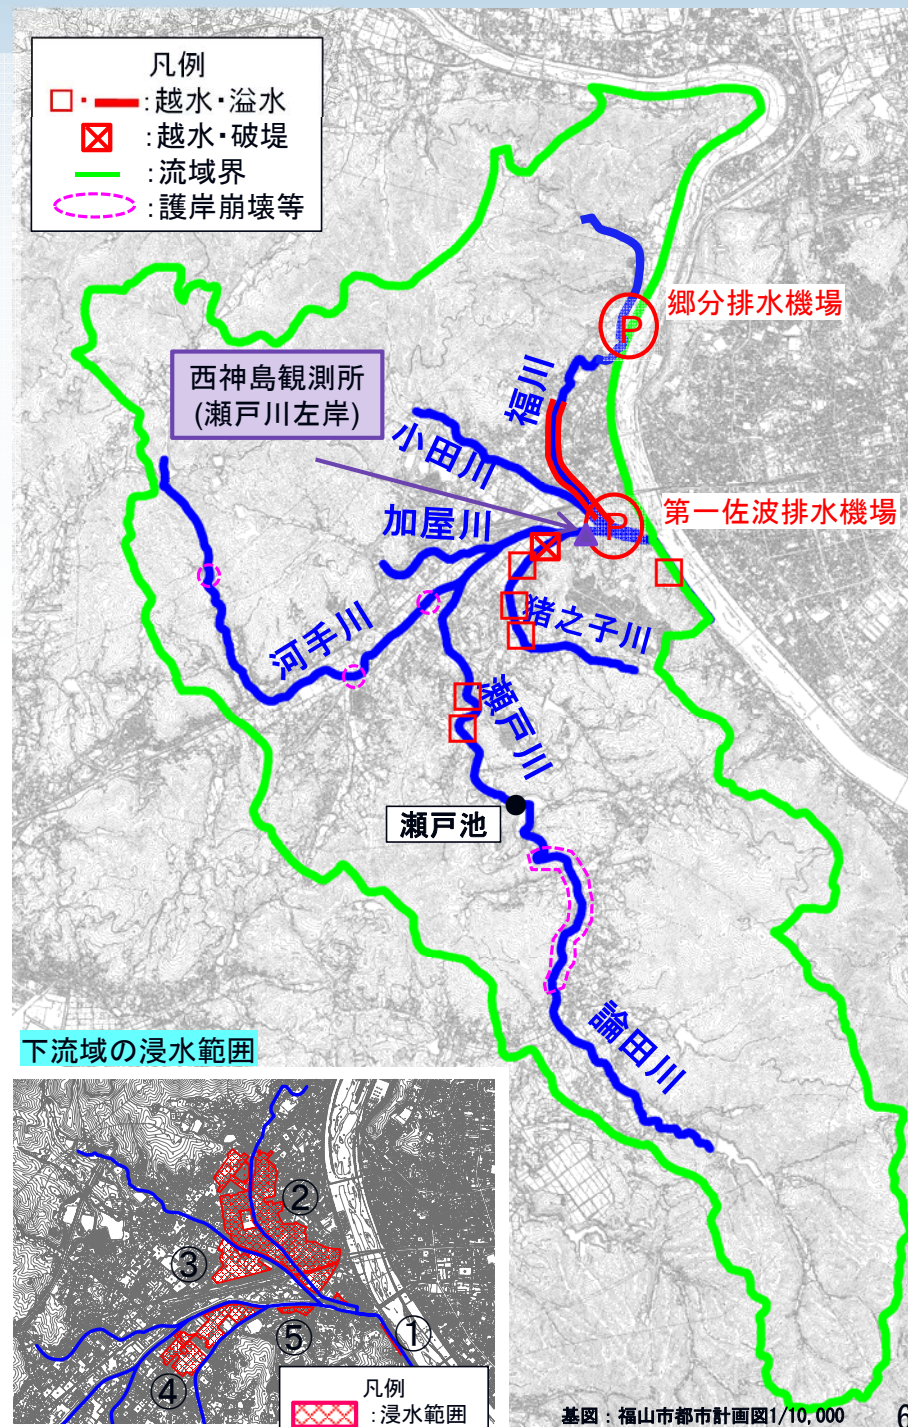
(5) 被災河川と被害状況

- ・瀬戸川は、芦田川合流点上流で流下能力不足による溢水により被害が発生。
- ・猪之子川は、瀬戸川背水影響や浸透による裏法面の崩壊等により越水・破堤被害が発生。
- ・瀬戸川5k000付近，瀬戸池上流部(論田川)，猪之子川1k300付近，河手川は局所的な被害が発生。
- ・福川は，瀬戸川の内水影響により溢水被害が発生。
- ・その他②，③，⑤の内水被害が発生。

水系	河川名	氾濫形態	
芦田川	瀬戸川	溢水 護岸崩壊等	0k800地点，5k000地点，5k200地点 瀬戸池上流部(論田川)
	猪之子川	破堤	0k120地点
		越水	0k240地点，1k300地点，1k400地点
	福川	溢水(内水)	全川(0k300地点～2k100地点)
	河手川	護岸崩壊等	0k500地点，1k700地点，4k000地点

浸水範囲	氾濫面積(ha)	家屋等(戸)		備考
		床上浸水	床下浸水	
①	0.7	—	—	瀬戸川右岸溢水
②	50.0	2	19	福川左右岸溢水(内水氾濫)
③	9.0	—	—	内水
④	17.0	4	18	猪之子川左岸破堤
⑤	1.6	8	10	内水

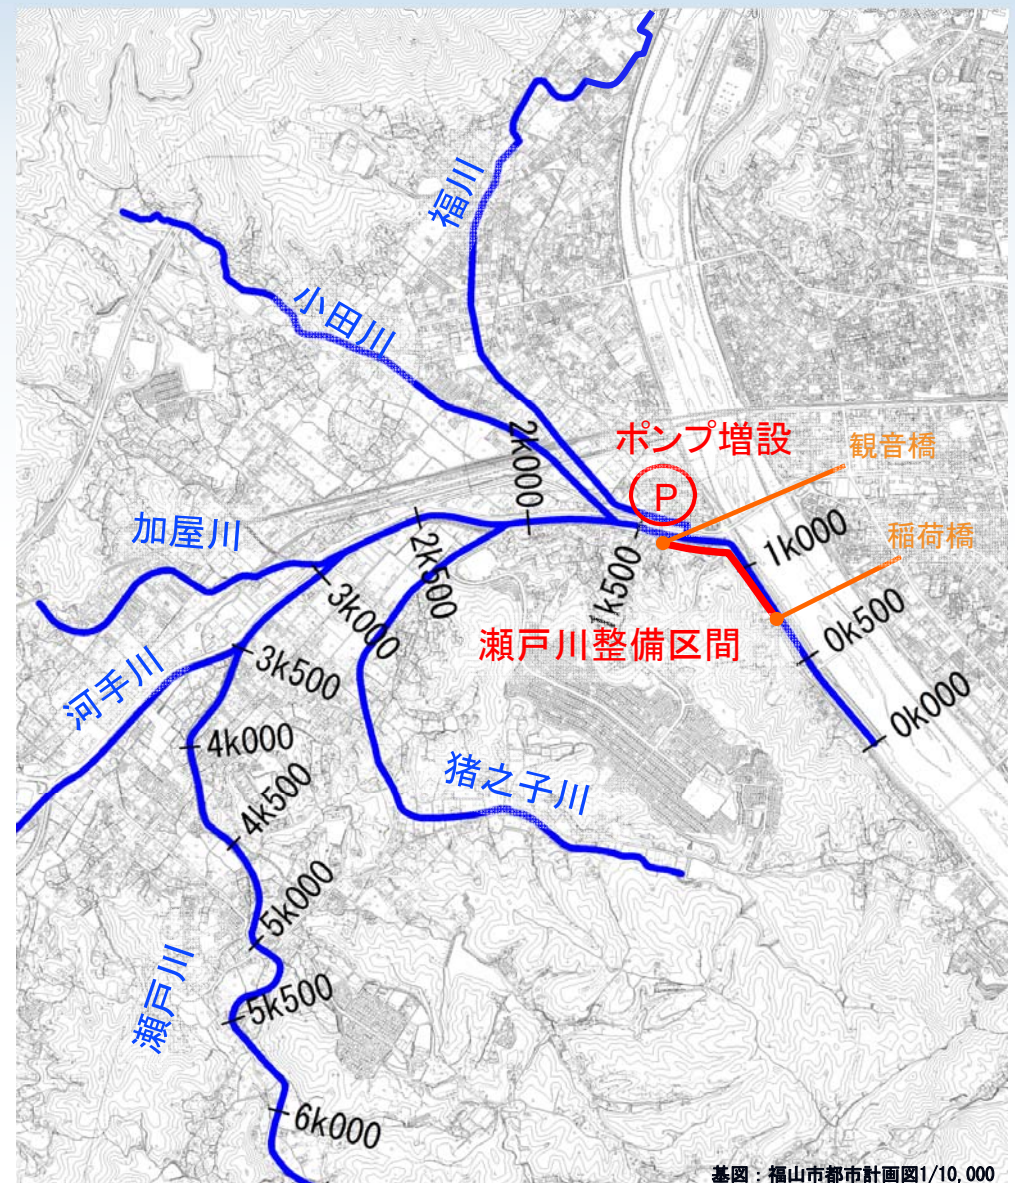
整備区間位置図

- ・瀬戸川は、稲荷橋から観音橋までの0.7km区間の河道改修※1を行う計画である。
- ・福川は、排水機場(9m³/s)を新設し、河道内貯留と併せて計15m³/sの計画高水流量を瀬戸川に排水する計画である。

- ・瀬戸川の上下流バランス※2を鑑み、福川に先行して瀬戸川の河川改修を進めることとしている。
今後、当改修計画について国・市や地元関係者と協議・調整を行っていく予定である。

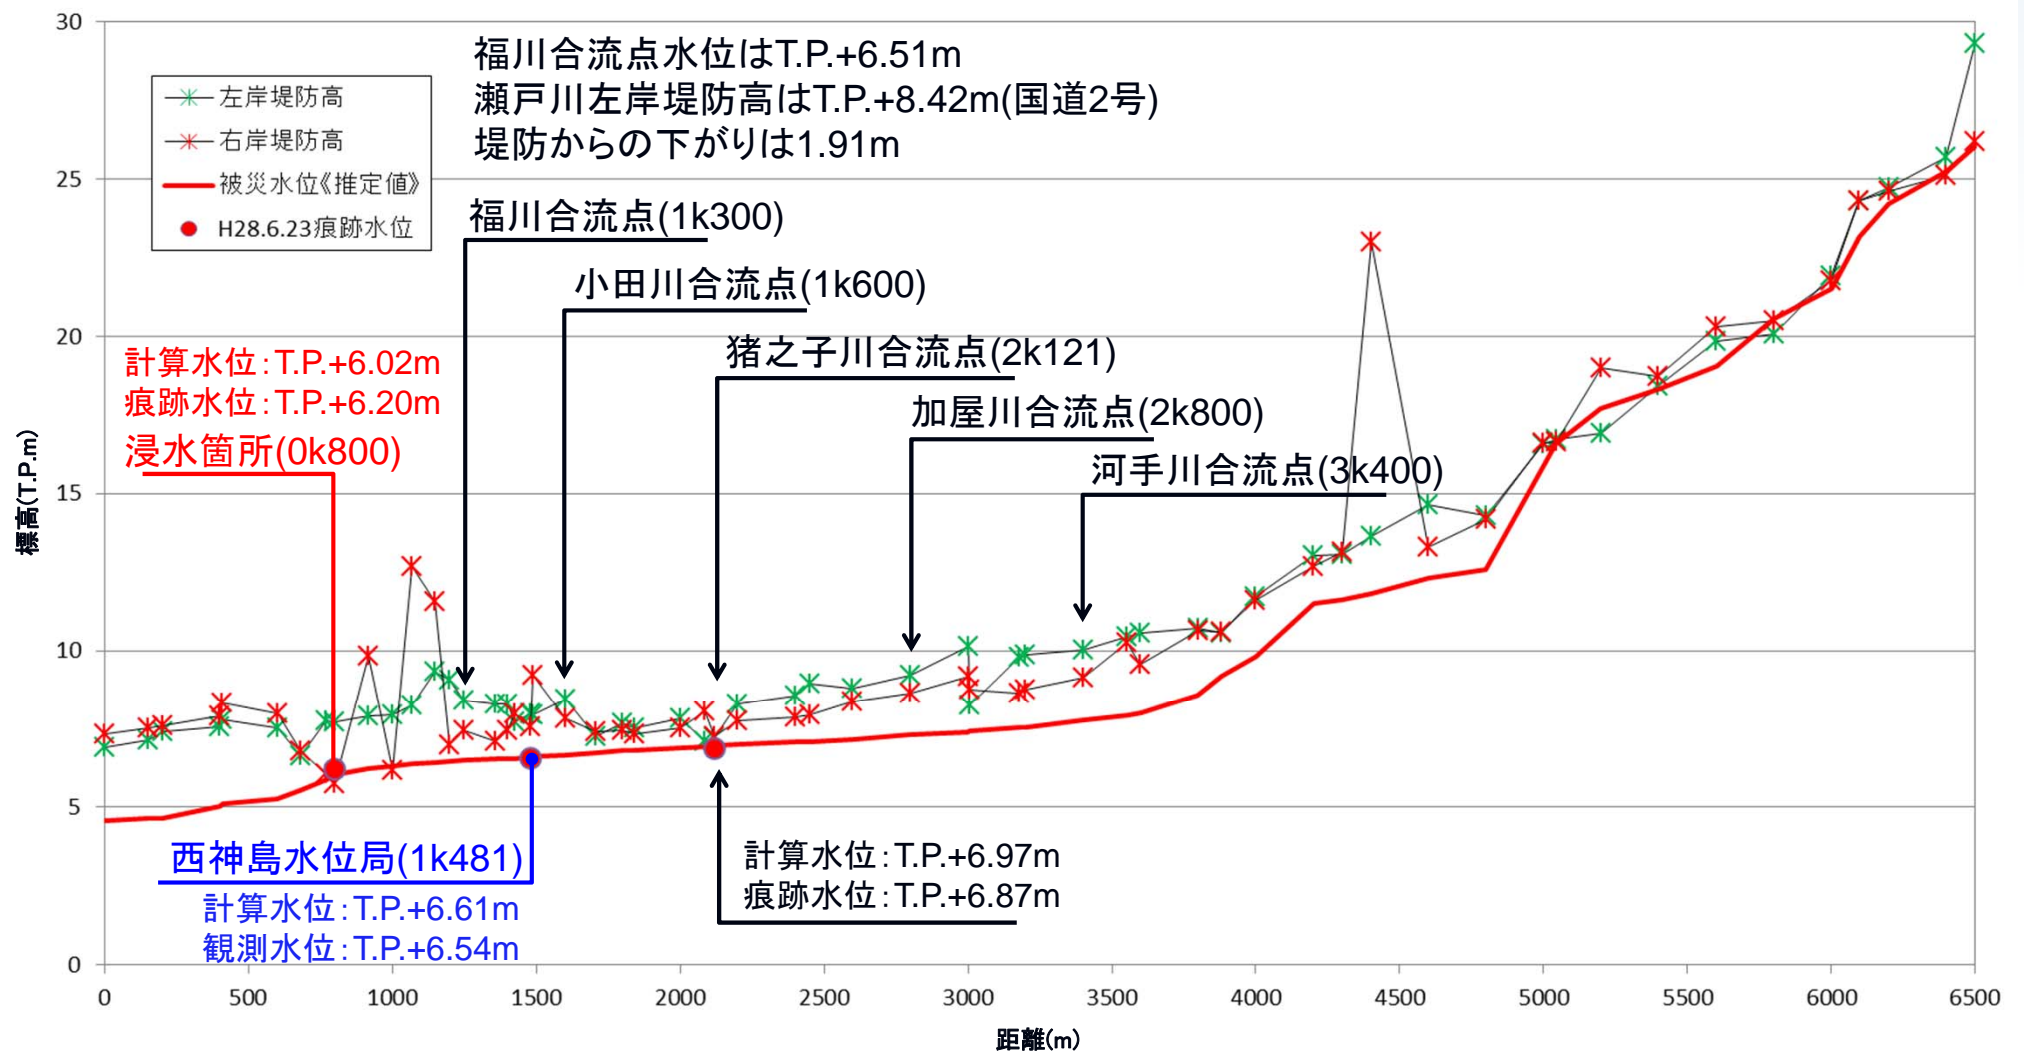
i) 芦田川水系瀬戸川水位縦断面図

- ・被災流量の再現結果を基に, 瀬戸川の被災時水位縦断面図を作成し, 瀬戸川の影響を検証した。
- ・瀬戸川水位と猪之子川, 福川の痕跡水位を踏まえ, 災害発生メカニズムを検証した。

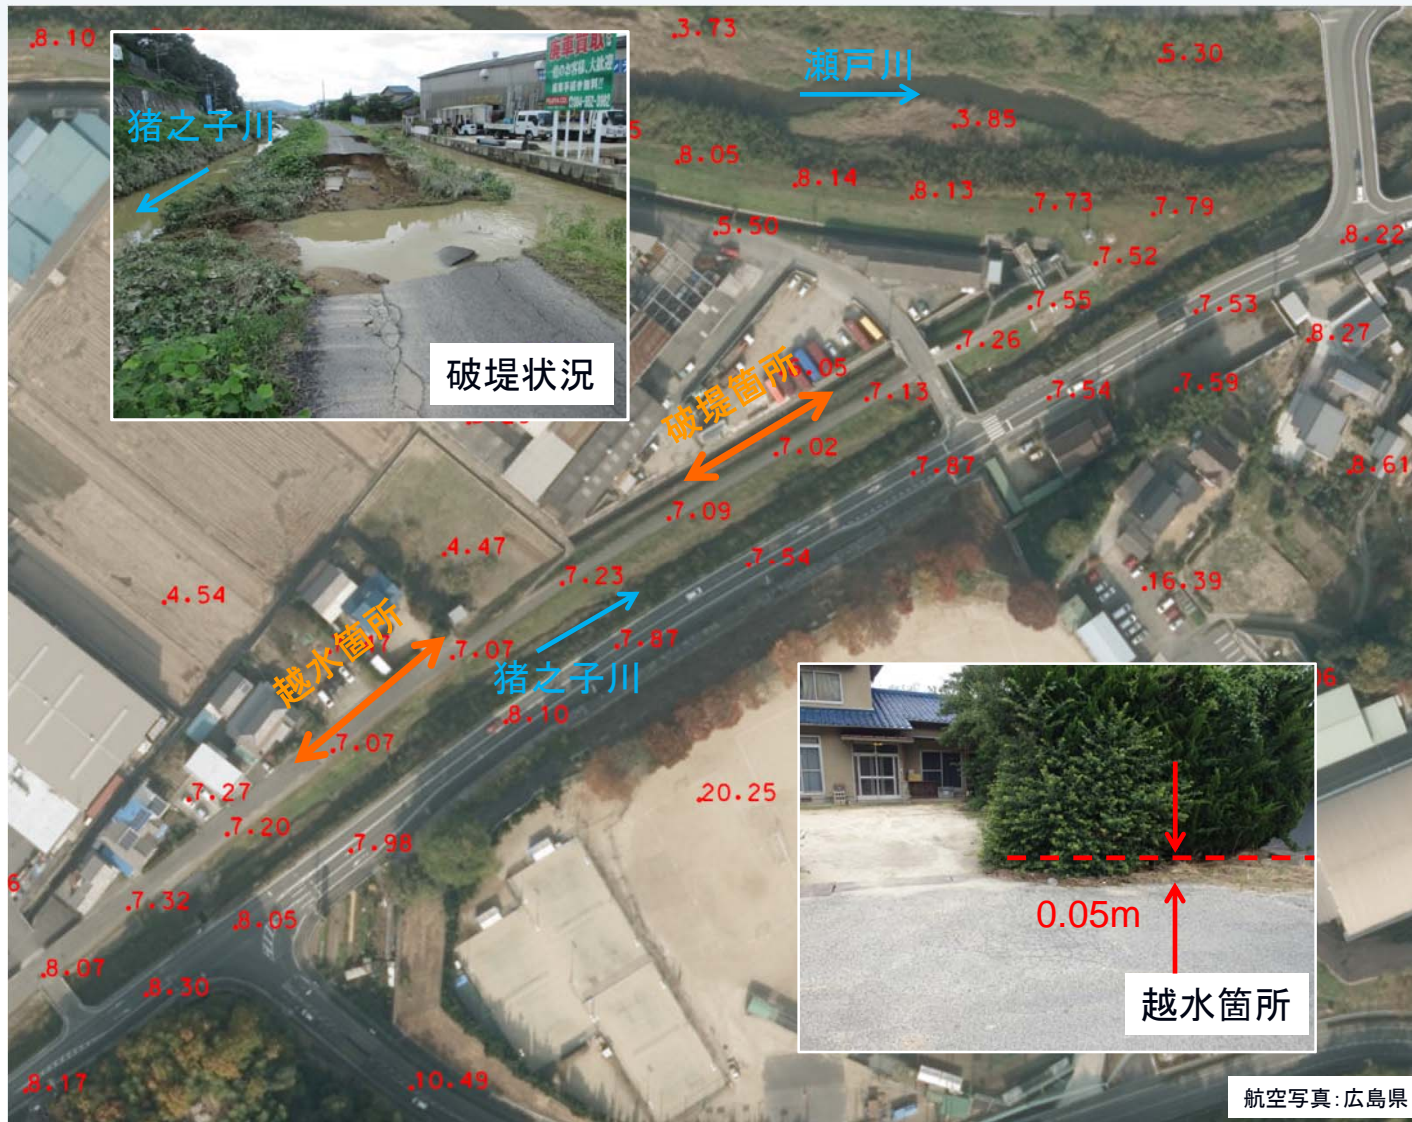
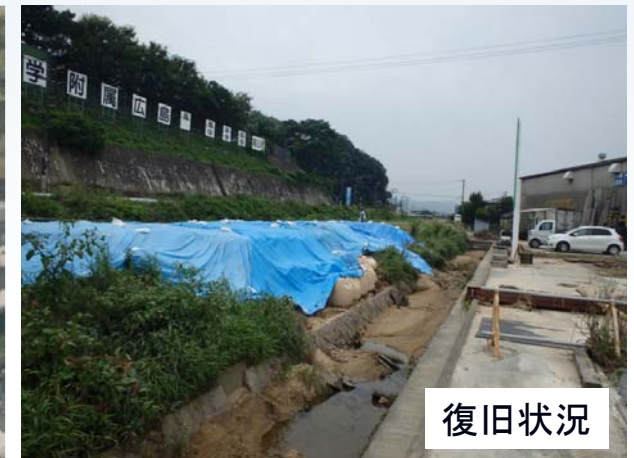
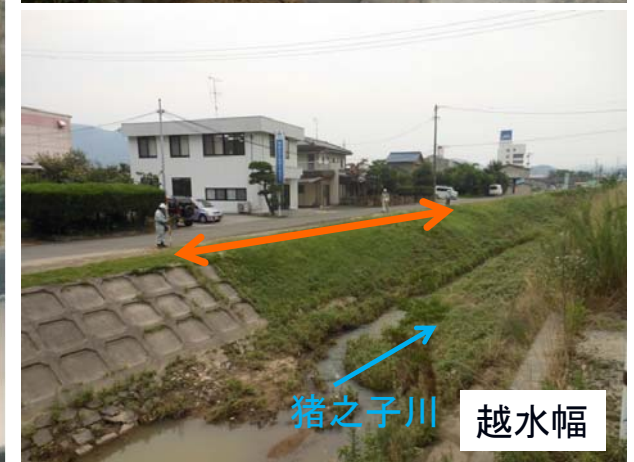
① 越水・破堤箇所(痕跡水位調査より)

- ・越水箇所(破堤箇所より100m上流)における堤防高はT.P.+7.07m程度
- ・破堤箇所の堤防高T.P.+7.02mを踏まえると破堤箇所でも越水したと想定される。

- ・猪之子川を含む瀬戸川流域の平均降雨量は47.6mm/120分程度である。
- ・前日の22日12時～24時の間に70mm程度の前期降雨があったため、飽和状態に近い状況が推測され、完全流出※1に近い状況が考えられる。
(河川整備計画における飽和雨量は50mm。なお、24hr雨量は142.4mmであり、1/20年確率規模相当を記録している)
- ・これにより、瀬戸川の水位が猪之子川合流点でT.P.+6.97mまで上昇し、猪之子川ネック地点堤防高(T.P.+7.0～7.1m)に迫る背水※2影響が発生した。
- ・その結果、猪之子川自己流の流下が困難となり、瀬戸川合流点付近の左岸から2箇所越水し、下流側の堤防が決壊した。
- ・なお、瀬戸川、猪之子川においては、越水していない箇所においても浸透(漏水)による堤防裏のりの崩壊が確認されている(P.16参照)ため、破堤は越水以外の要因も考えられる。

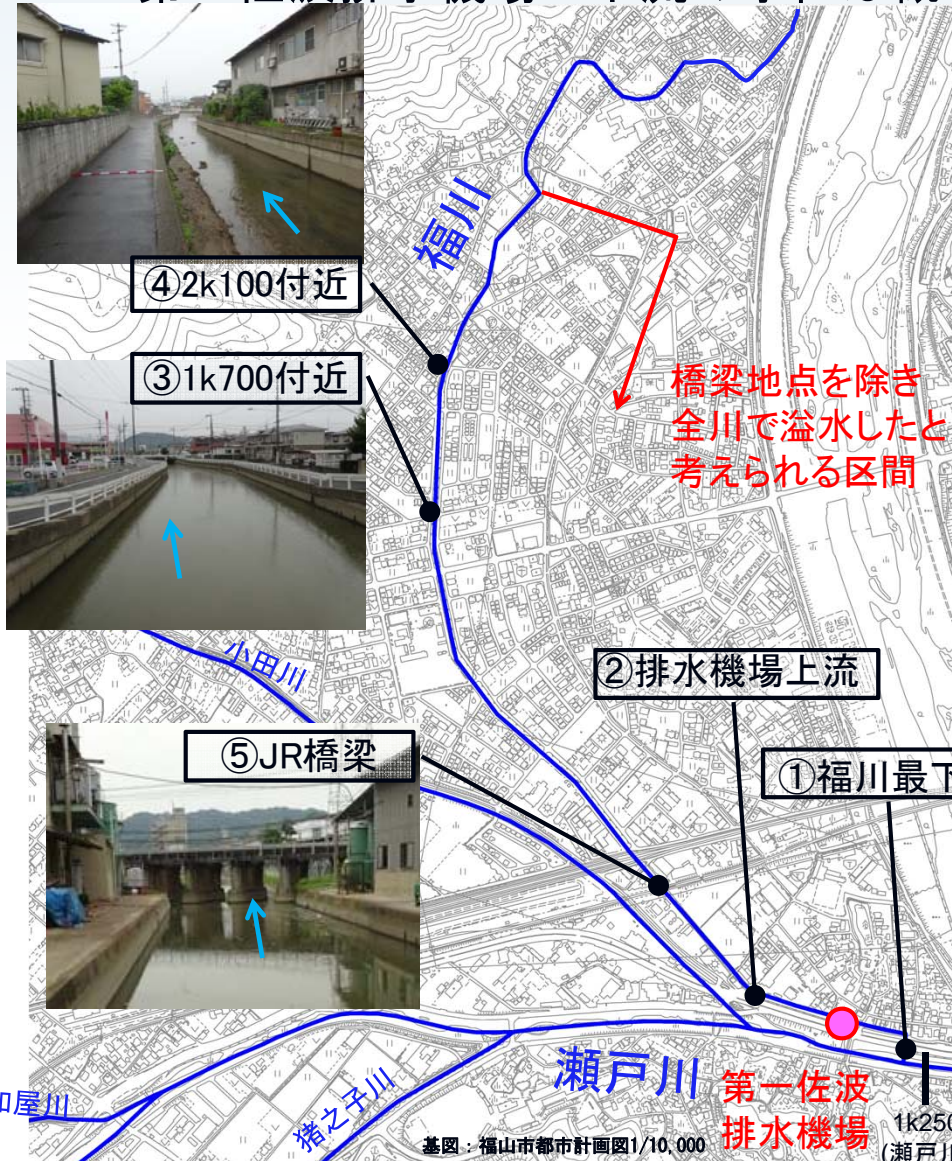
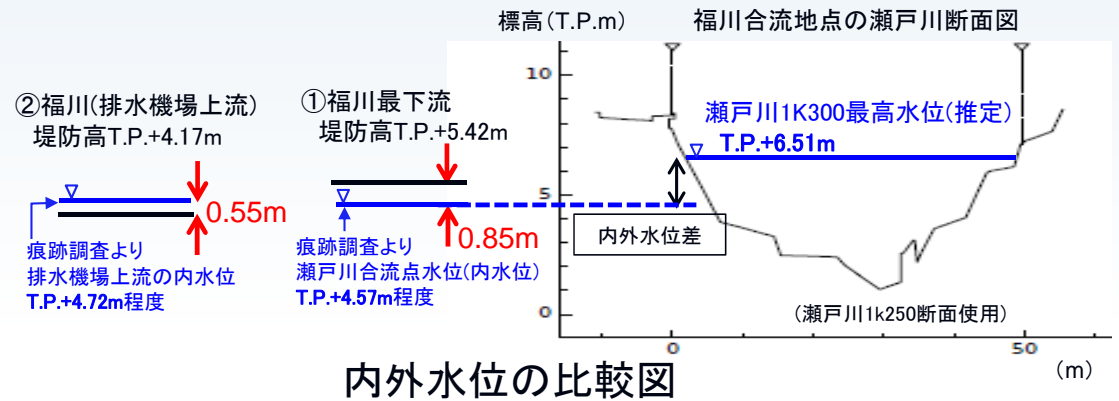
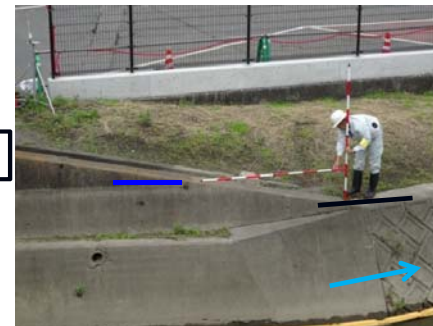
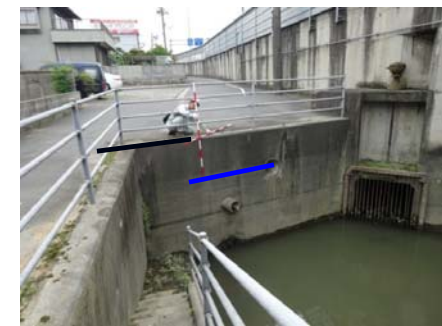
① 内外水位の状況(痕跡水位調査より)

- ・福川の内外水位は瀬戸川背水影響を受けたものではなく、樋門閉鎖時の水位である。
- ・第一佐波排水機場上下流の水位は概ね同等と考えられる。

- ・福川を含む瀬戸川流域の平均降雨量は47.6mm/120分程度である。
- ・前日の22日12時～24時の間に70mm程度の前期降雨があったため、飽和状態に近い状況が推測され、完全流出に近い状況が考えられる。
(河川整備計画における飽和雨量は50mm。なお、24hr雨量は142.4mmであり、1/20年確率規模相当を記録している)
- ・これにより、瀬戸川の水位が福川合流点でT.P.+6.39mまで上昇しているが、樋門閉鎖により、内水位はT.P.+4.6～4.7m程度となっている。
- ・福川の河川特性である「内水河川」の典型的な内水氾濫であり、浸水範囲内の痕跡水位調査結果から概ねT.P.+4.7mで水平湛水したと考えられる。
- ・福川の堤防高(合流点から約2km区間)は橋梁地点を除き、T.P.+4.4m～4.7m程度となっており、堤防からの溢水が発生していると考えられる。
また、福川には耕地からの水路も接続しており、水路にフラップゲート等が設置されていないことから、福川の背水影響で水路から浸水したことも広範囲の浸水被害の要因の一つに考えられる。

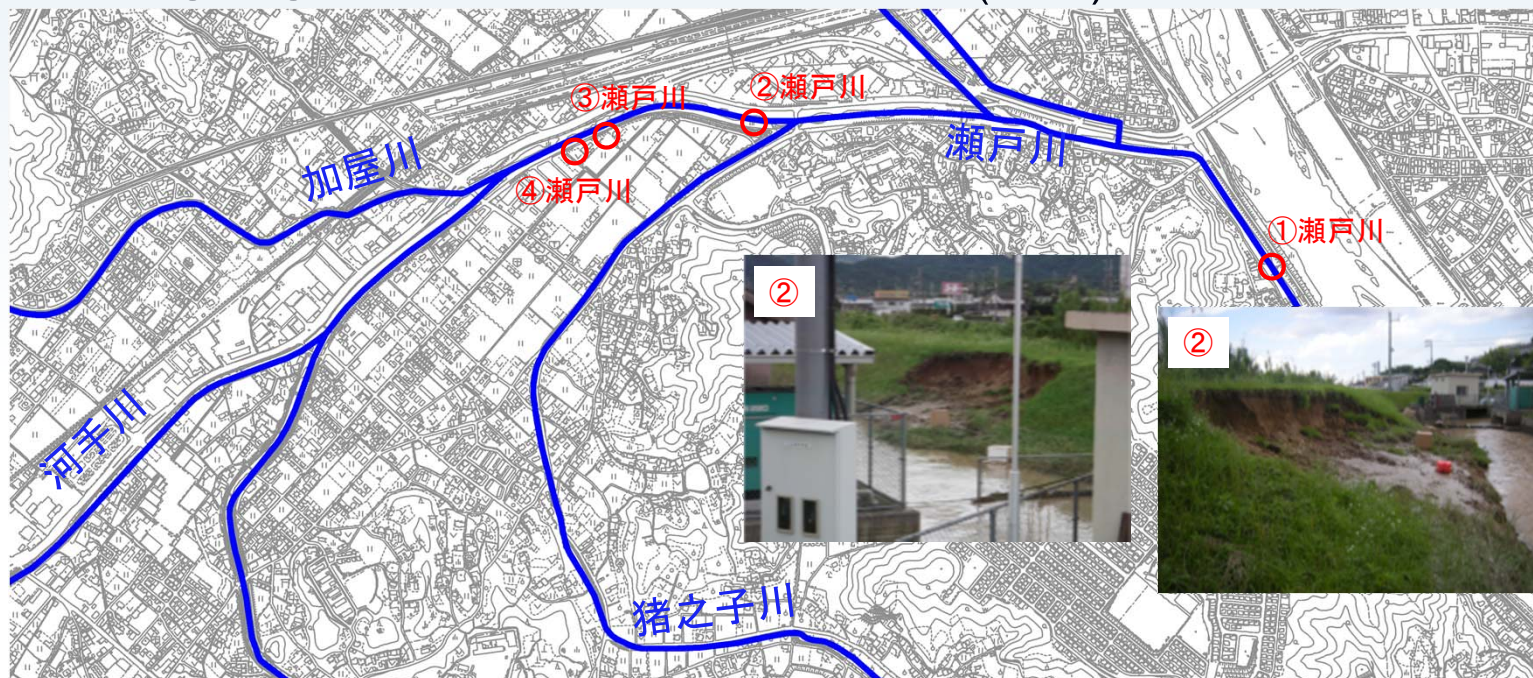
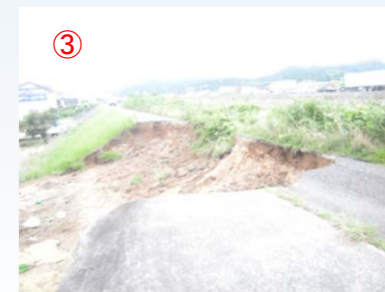
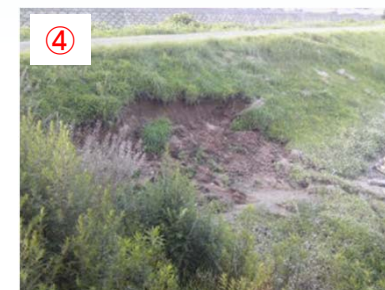
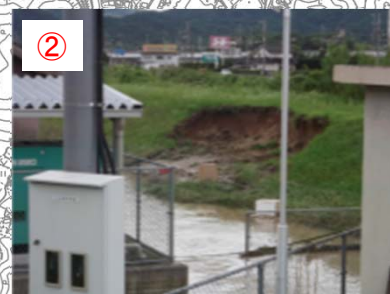
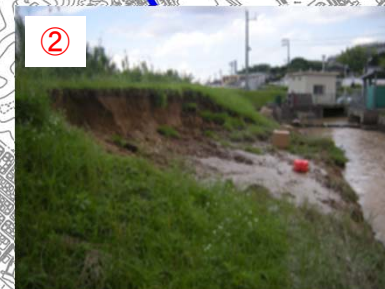
3) 瀬戸川被災要因

- ・瀬戸川の被災箇所は5箇所
- ・①,⑤は流下能力不足による溢水箇所と推定される。
- ・②～④は瀬戸川流下能力が被災流量(推定)以上あるため、越水していないと推定される。

- ・堤防裏のりが崩壊している。
- ・浸水要因としては、A:越水によるもの、B:浸透(漏水)等によるものが想定されるが、ここではBの浸透(漏水)によるものと推測される。

⇒猪之子川の破堤により、瀬戸川流量が逆流しているが、破堤はピーク時と想定されるため、西神島観測所(実績 $180\text{m}^3/\text{s}$ 程度)が流量最大と考えられる。当該流量を加屋川～猪之子川区間に換算すると $130\text{m}^3/\text{s}$ 程度と推測される。

⇒当該地点の流下能力は全地点 $170\text{m}^3/\text{s}$ 以上を有しており、堤防裏のりの崩壊が越水によるものではないと考えられる。
