二級河川沼田川水系 沼田川 めた 河川激甚災害対策特別緊急事業

広島県
東部建設事務所
三原支所

河川激甚災害対策特別緊急事業の概要

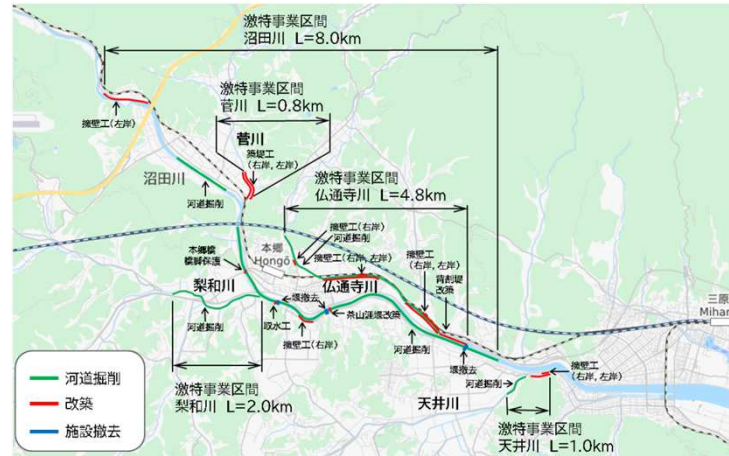
沼田川河川激甚災害対策特別緊急事業の目標を達成するため、概ね5年間で沼田川本川及び支川の天井川、仏通寺川、梨和川、菅川において「築堤」「河道掘削」等の整備を行います。

※上流から下流を見て右側が右岸、左側が左岸。施工位置は詳細な設計によって変更になる可能性があります。
