【令和4年災害(台風14号)】 災害復旧事業におけるデジタル技術の取組紹介

広島県西部建設事務所廿日市支所

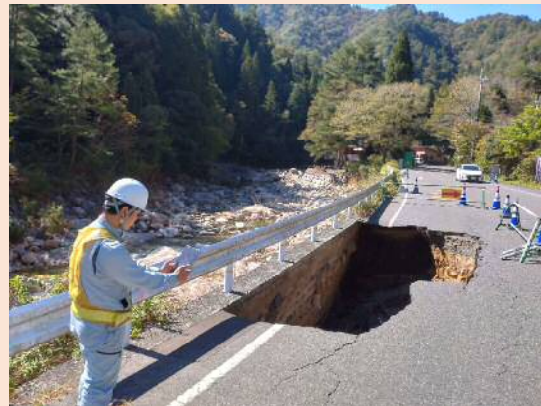
実施状況

道路陥没箇所での簡易レーザを活用した調査の実施(国道186号)

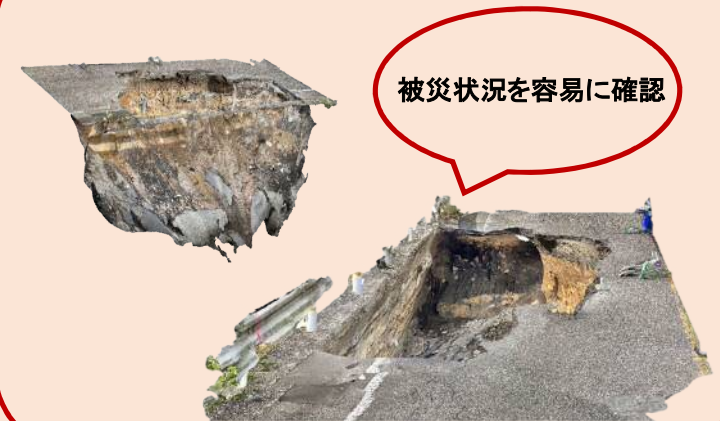
簡易レーザにより取得した3次元データ

- ・安全な測量の実施が可能
⇒被災施設から距離をとっての作業が可能
- ・調査の時間短縮
⇒従来:約1時間, 今回:約5分
- ・測量現地作業の人員の削減
⇒従来:2人~3人, 今回:1人

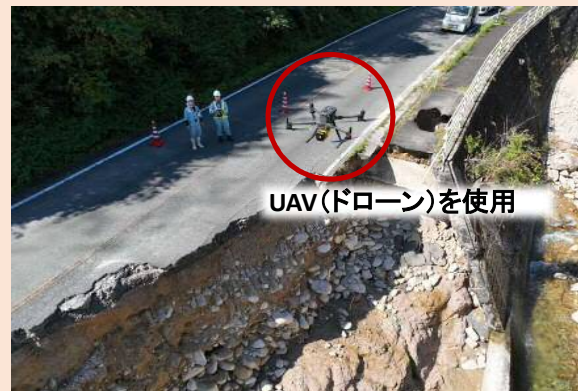
測量及び点群データ採取の様子

- ・被災範囲外からの作業が可能
- ・測量作業時に詳細な写真や動画の撮影が可能

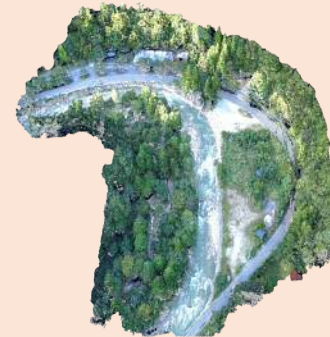
採取した点群データ

- ・点群データ

- ・点群データの採取により、現地の状況や高さの確認が机上で可能
- ・断面図の追加や変更などが再調査を行うことなく机上で可能

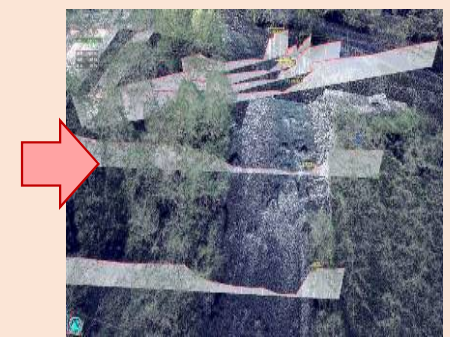
- ・横断面図作成状況

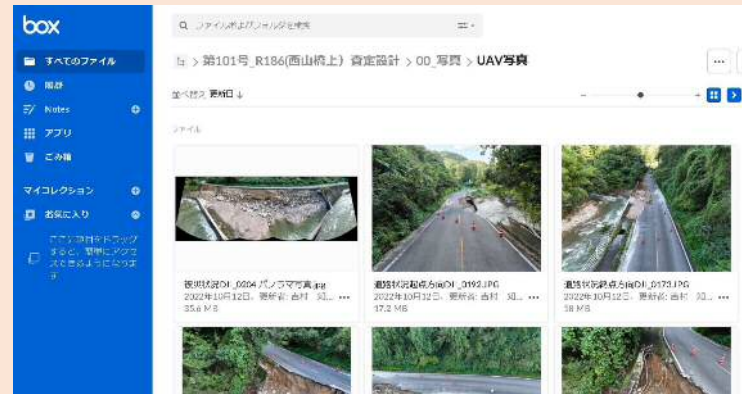
BOX内の画面(共有したデータ, 写真等)

- ・視覚的に資料の状況や格納ファイルが即座に確認できる。

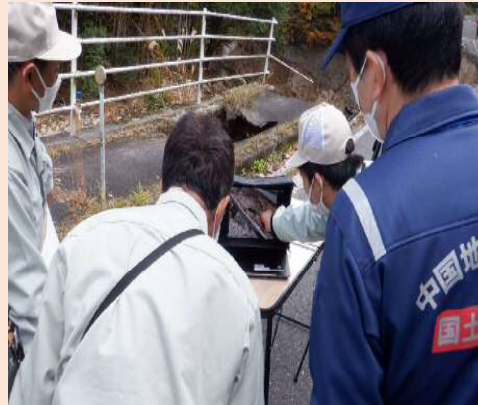
実地査定の様子

ドローンを飛行させ、映像をモニターに表示し、査定官及び立会官に被災状況の説明を安全に実施

その場でのリクエストに応じた被災状況等の説明が可能であり、視覚的にわかりやすい。

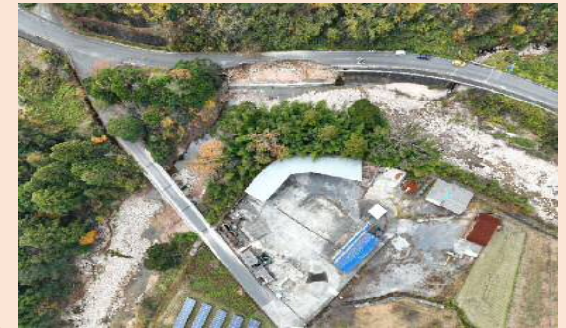
UAV(ドローン)による上空写真

被災箇所全体の把握

被災箇所の周辺も含めた全体像の把握が容易

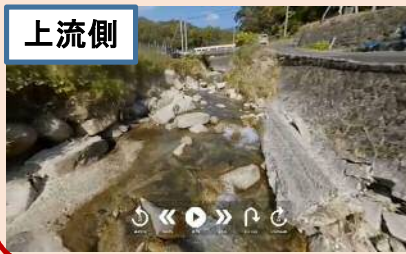
上流側

360°カメラを活用した調査写真

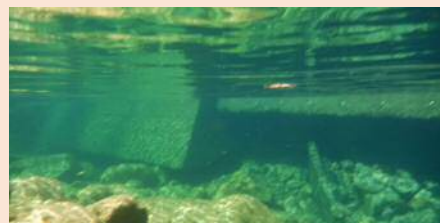
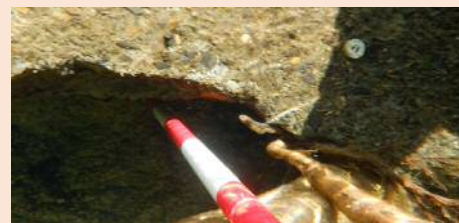
水中カメラを活用した調査写真
