ダムにおける検討事項

平成30年7月豪雨により、下流域に大きな浸水被害が発生した野呂川ダムや椋梨ダム・福富ダムについて、浸水の発生要因やダム操作を検証し、今後の対策や管理のあり方を検討する。

【河川・ダム部会】ダムにおける検討状況

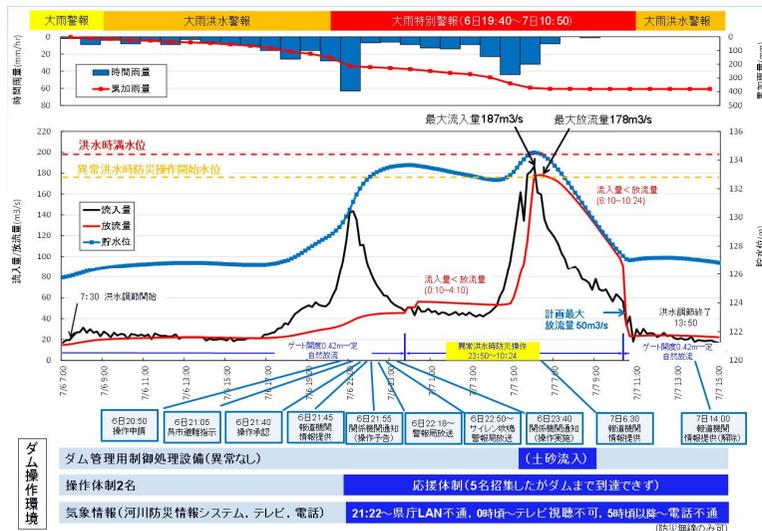
○ 操作時の状況

- ・職員が辿り着けず、2名体制で操作を行った
- ・行政LANの不通等により情報収集手段が限られた
- ・野呂川上流域では土砂災害が多発し、大量の土砂がダム湖に流入している

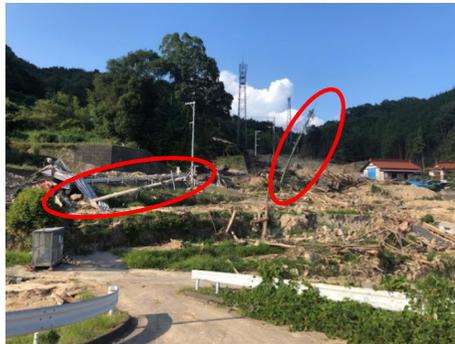
情報収集手段が防災無線のみとなった

(1) 事象

- 行政LAN不通(6日21:22~26日10:48)

⇒洪水ポータルひろしま, 広島県河川防災情報システム, メール, インターネットが不可

- NTT電話不通(7日5時以降~25日12時)

- 携帯電話(エリア外)

- 停電(7日6:00, 7日20:48~9日15:30)

- テレビ(7日0:00頃~現在)

(2) 原因

- 回線の断線(電気以外)

[応急対策として7/25より衛星放送の受信開始]

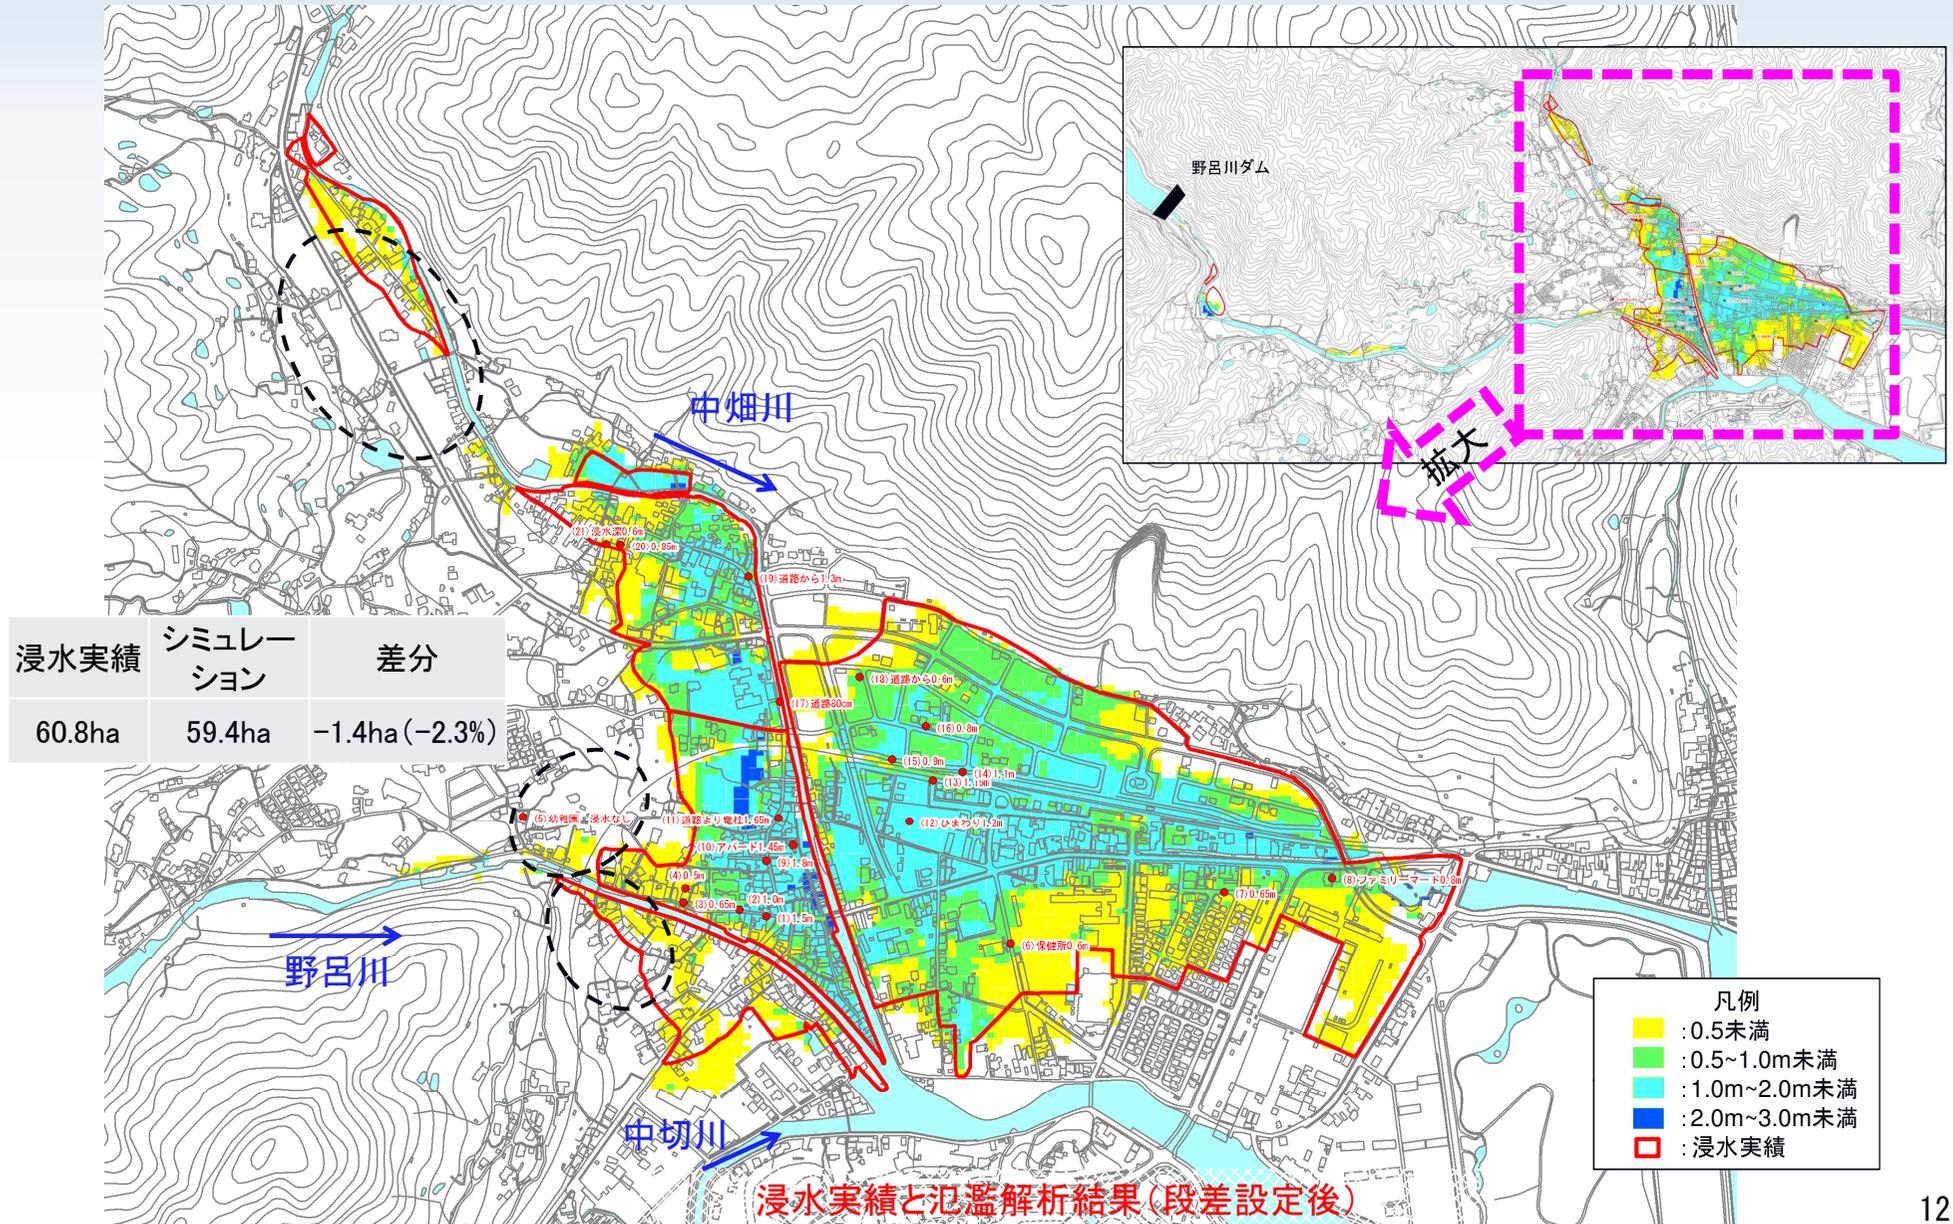
氾濫シミュレーション実績検証結果(時系列)

(4) 妥当性検証結果(浸水範囲)

段差を設定し、浸水実績を見直すことにより浸水実績と氾濫解析(再現計算)の浸水エリアの整合が概ね図れた。再現性の確認は計算した浸水深と現地調査した痕跡水位の高さを照合し、概ね合致した。

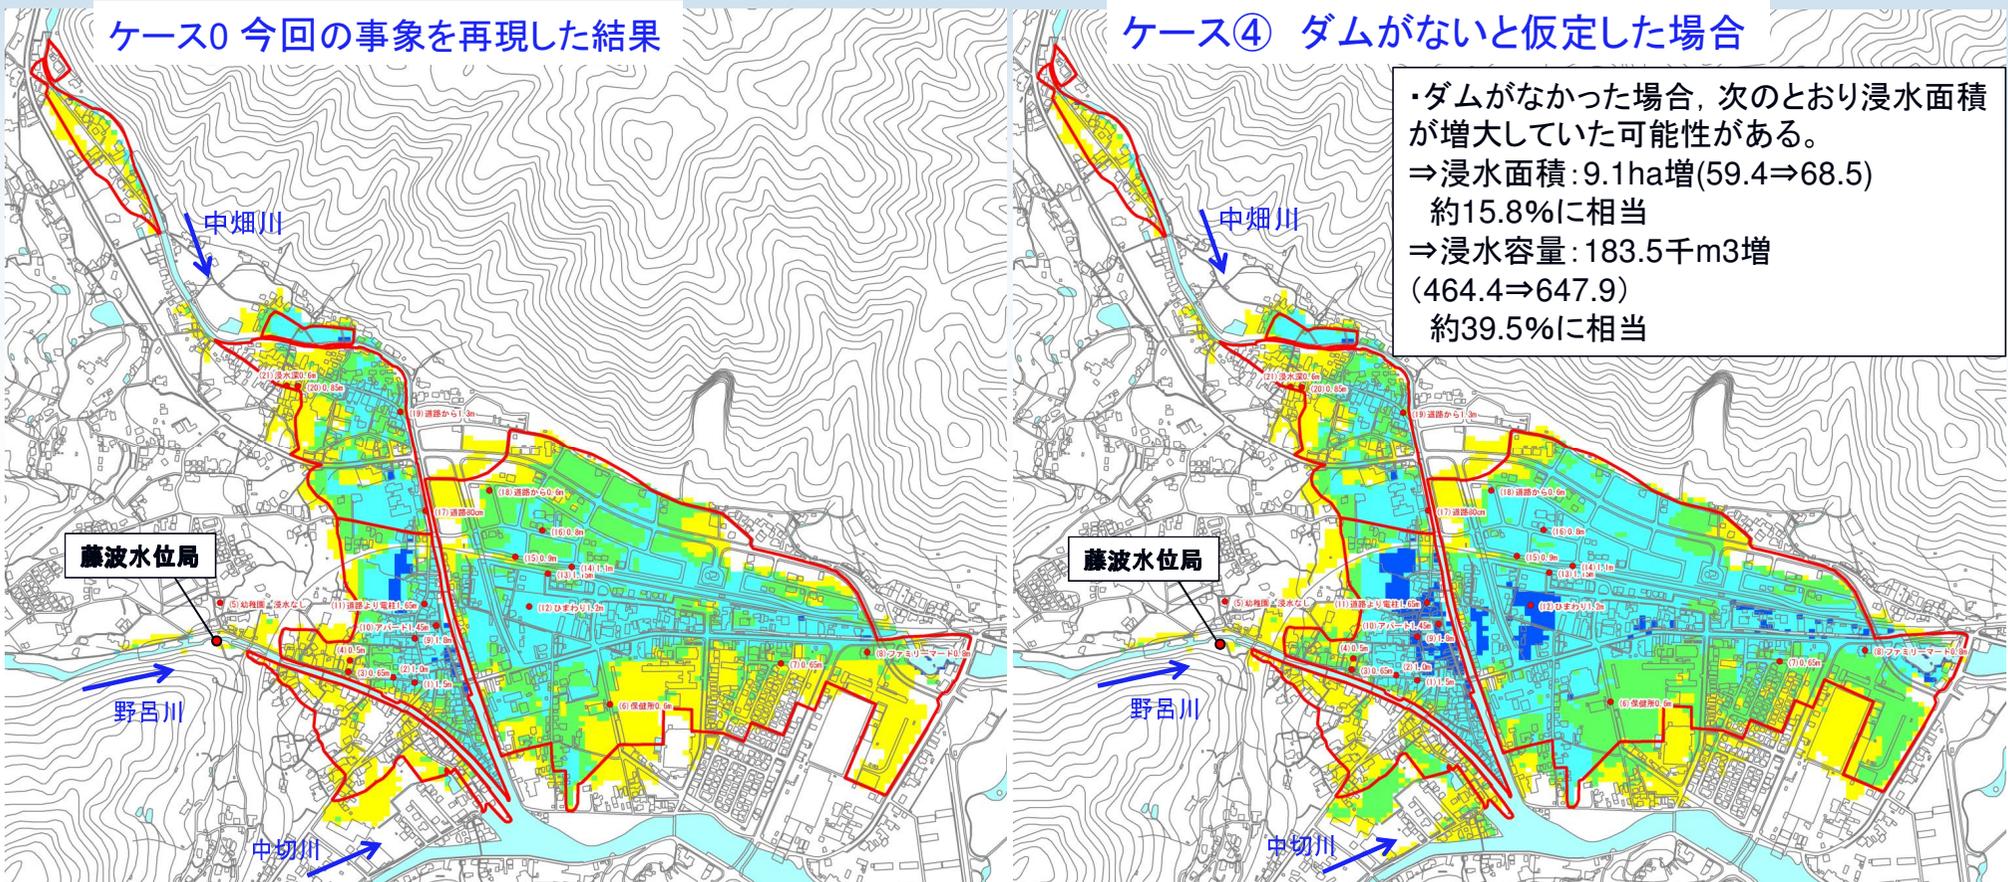
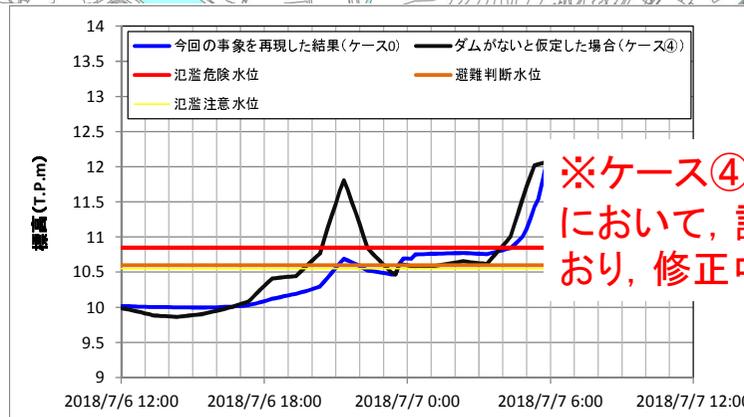
(4) 各検証ケースの検証結果(ケース④ ダムの効果)

※ケース④は第2回河川・ダム部会において、設定条件に指摘を頂いており、修正中

※藤波水位局におけるケース0とケース④の計算水位を比較
