**平成 30 年 7 月豪雨災害を踏まえた
今後の水害・土砂災害対策のあり方検討会
(第 1 回 砂防部会)**

土砂災害警戒区域等における検討事項

平成 30 年 9 月 10 日

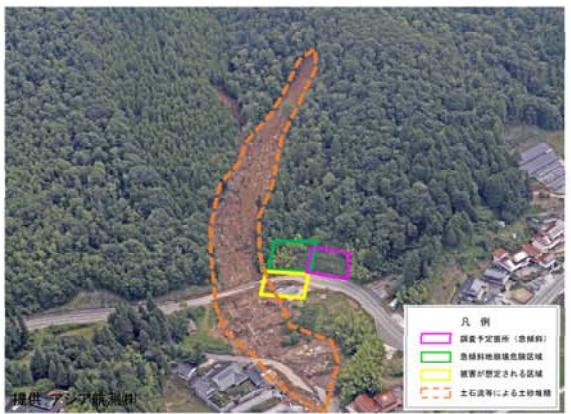
<p>提供:国土地理院</p>
コメント	○:土砂災害警戒区域内に土石流等による土砂堆積を確認(区域外は土砂流(細粒分)による堆積を確認)	一:調査予定箇所	一:調査対象外(谷地形を呈していない箇所から土石流等の堆積を確認)
No.	16	17	18
所在地	三原市木原6丁目	尾道市防地町	府中市木野山町
箇所名	I-3-186-312	危険箇所外	I-1-3831
被災状況写真

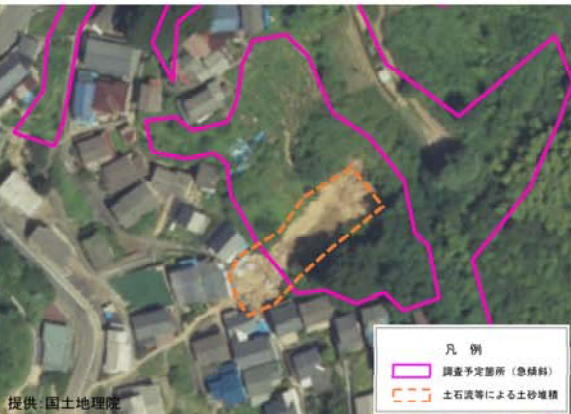
<p>提供:国土地理院</p>
コメント	○:土砂災害警戒区域内に土石流等による土砂堆積を確認	一:調査予定箇所	○:土砂災害警戒区域内に土石流等による土砂堆積を確認
