# 平成30年7月豪雨災害を踏まえた 今後の水害・土砂災害対策の あり方検討会

## 第2回 河川・ダム部会 【三篠川流域】

平成30年10月24日

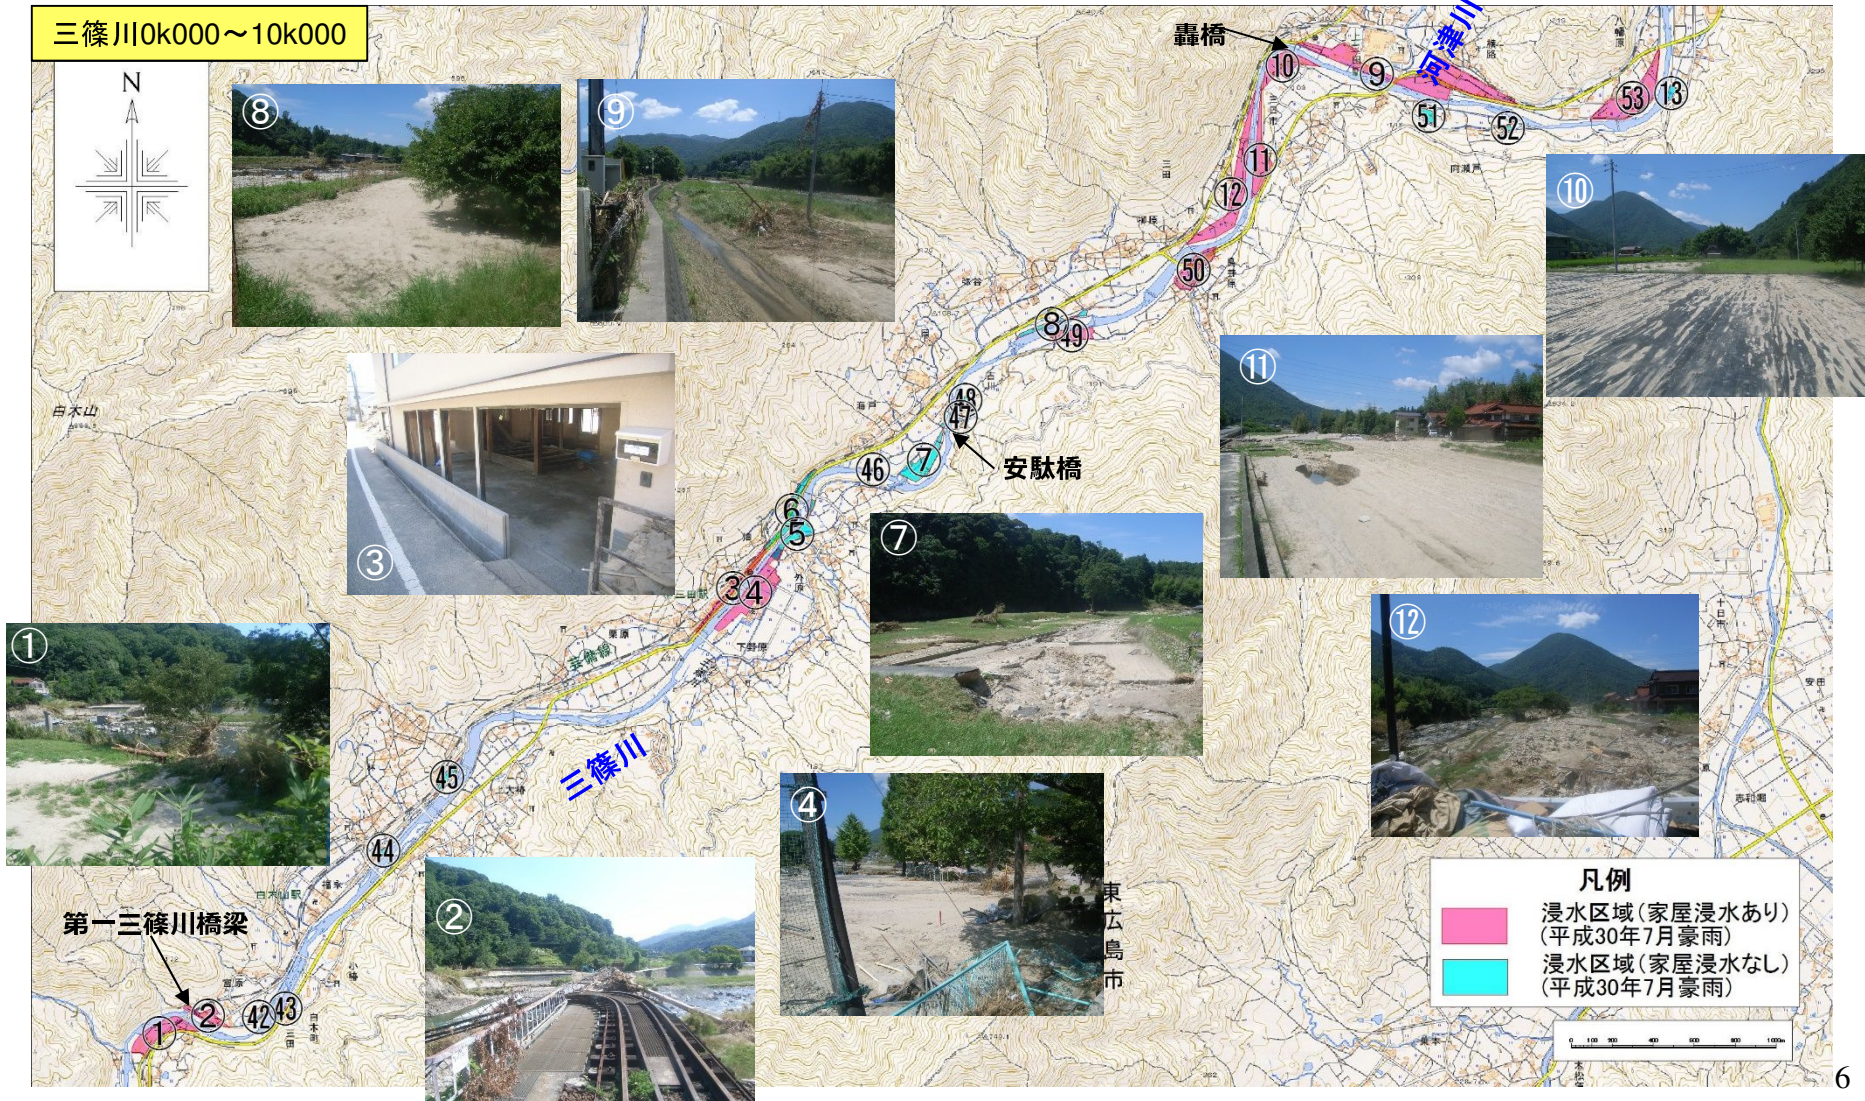
# 4. 被害状況①

- 三篠川の浸水実績は、出水直後の空撮写真及び現地調査により56ブロックで確認
- 三篠川10.0k下流では23ブロックでの浸水が確認され、浸水や土砂で被災した面積は約31ha（現地調査より）
- 当該区間の浸水は三篠川からの溢水や越水、流入支川・水路からの溢水によるものと推測
- 浸水被害に加え、JR芸備線が通る第1三篠川橋梁、安駄橋、轟橋が落橋

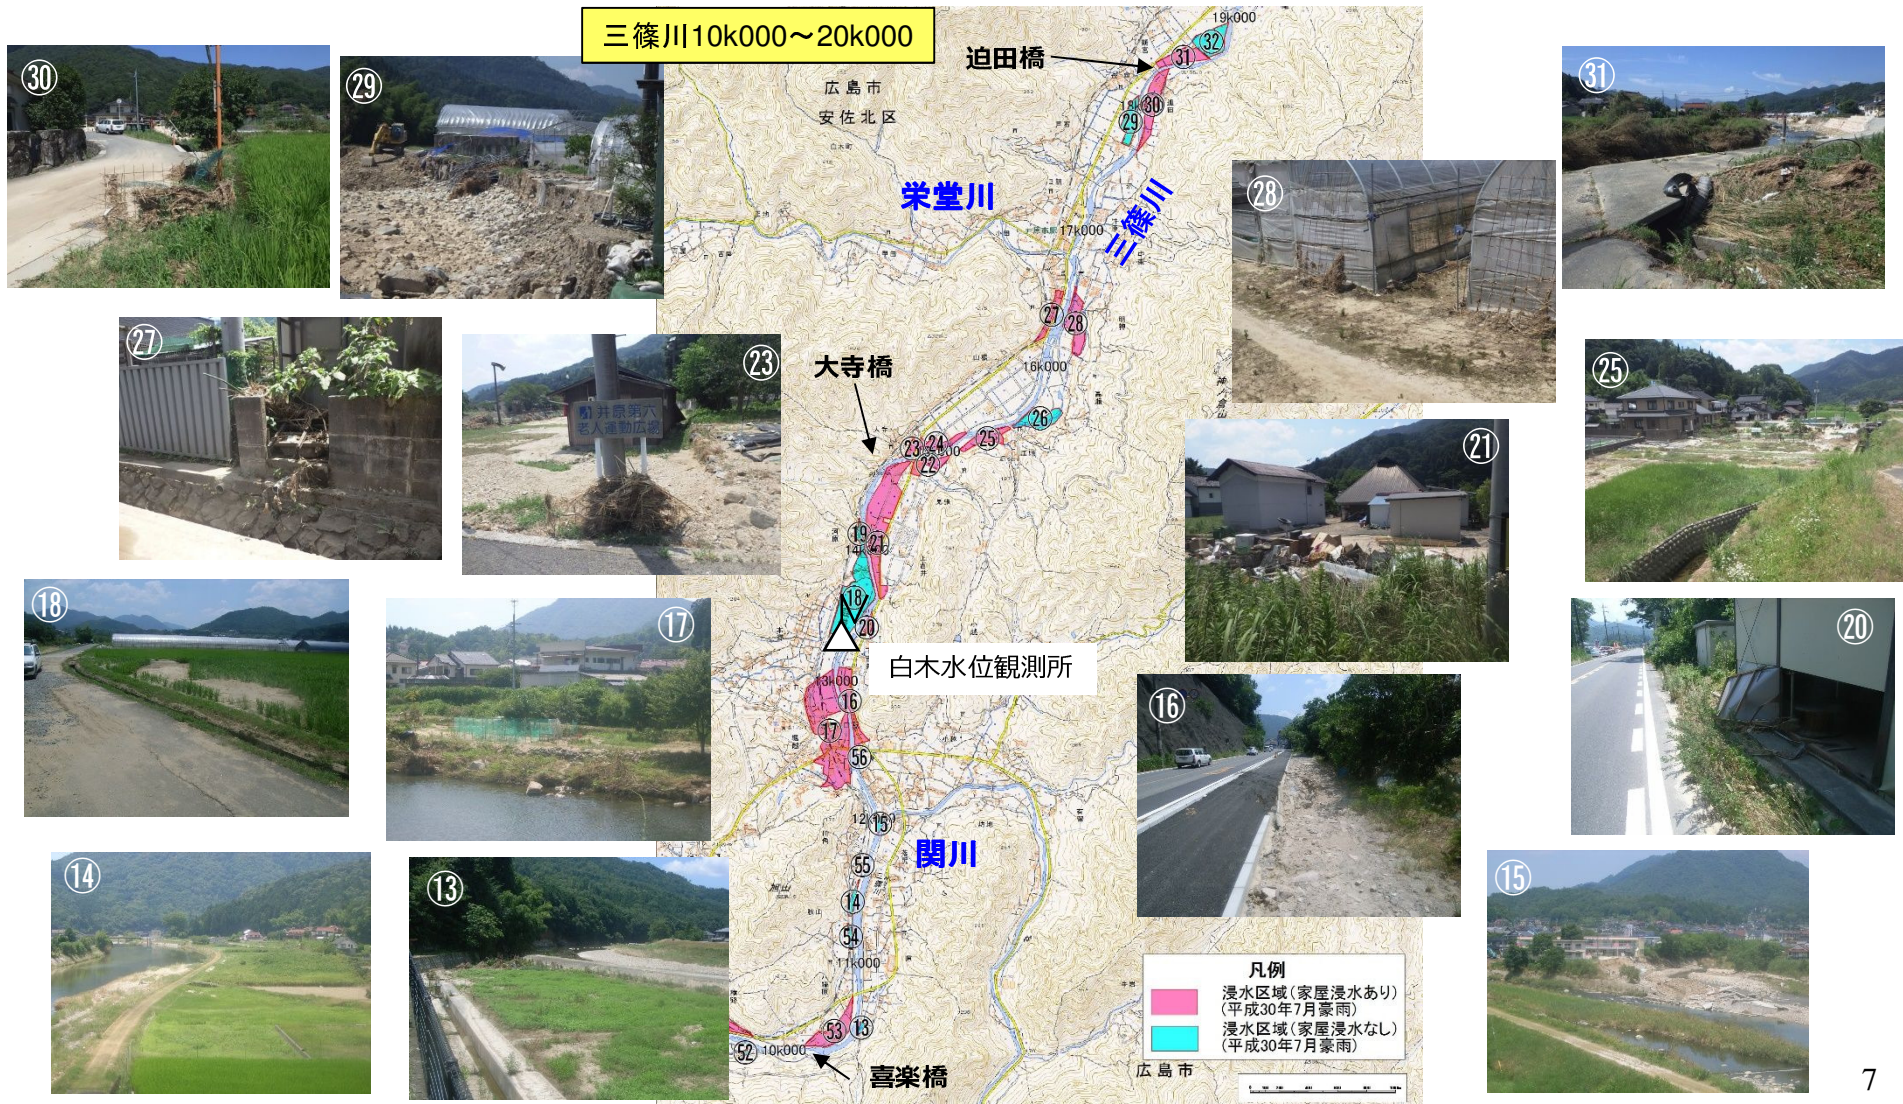
# 4. 被害状況②

- 三篠川の浸水実績は、出水直後の空撮写真及び現地調査により56ブロックで確認
- 三篠川10.0k~20.0kでは24ブロックでの浸水が確認され、浸水や土砂で被災した面積は約61ha（現地調査より）
- 当該区間の浸水は三篠川からの溢水や越水、流入支川・水路からの溢水・越水によるものと推測
- 浸水被害に加え、氾濫流による侵食で道路が陥没、喜楽橋・大寺橋と迫田橋が落橋

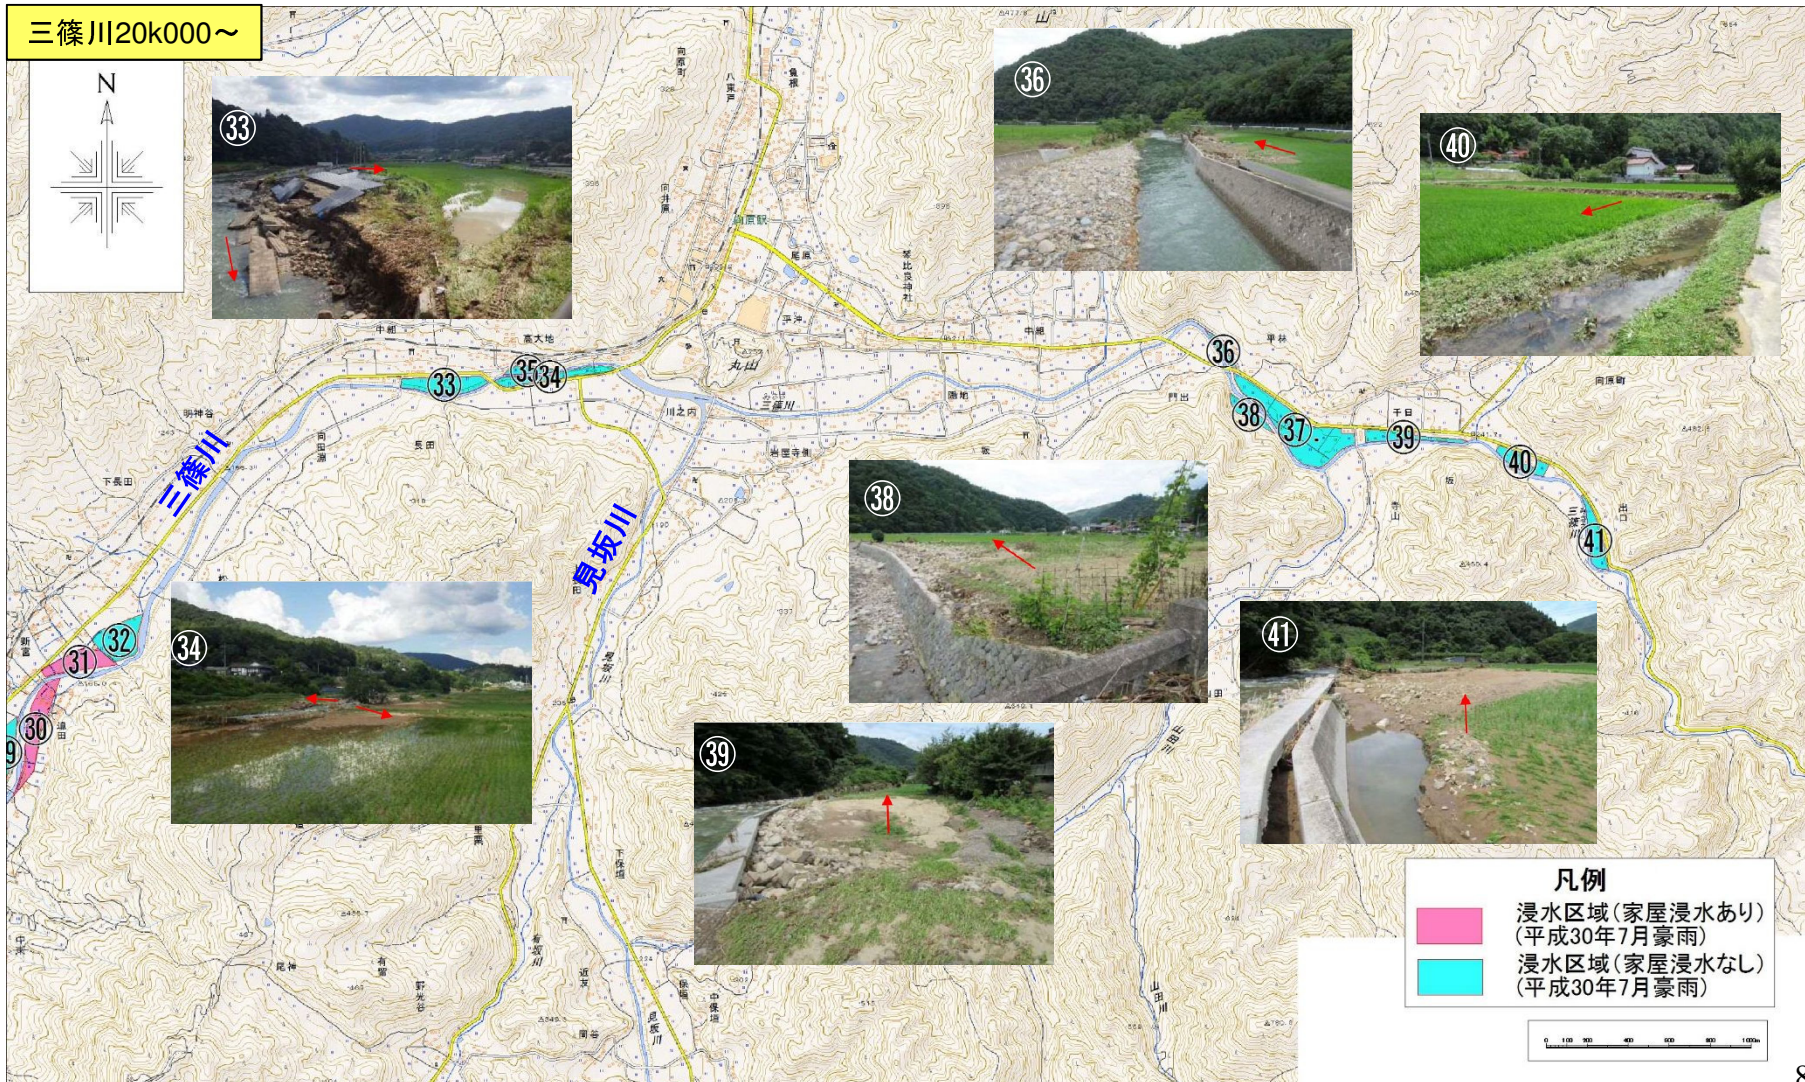
# 4. 被害状況③

- 三篠川の浸水実績は、出水直後の空撮写真及び現地調査により56ブロックで確認
- 三篠川20.0k上流では9ブロックでの浸水が確認され、浸水や土砂で被災した面積は約18ha（現地調査より）
- 当該区間の浸水は三篠川からの溢水や越水，流入支川・水路からの溢水・越水によるものと推測
- 浸水被害に加え，越流による侵食を確認

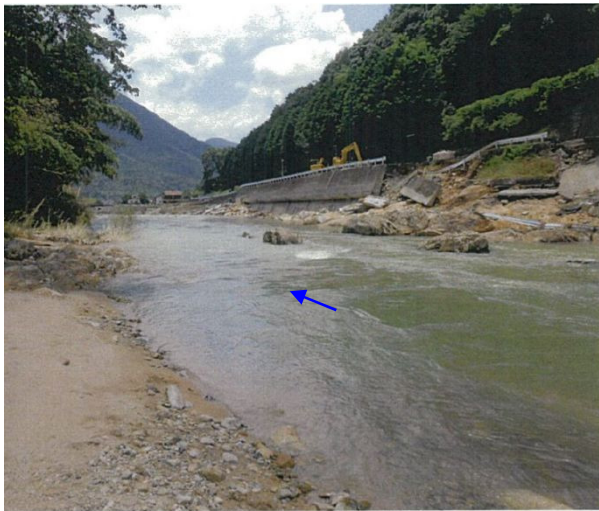
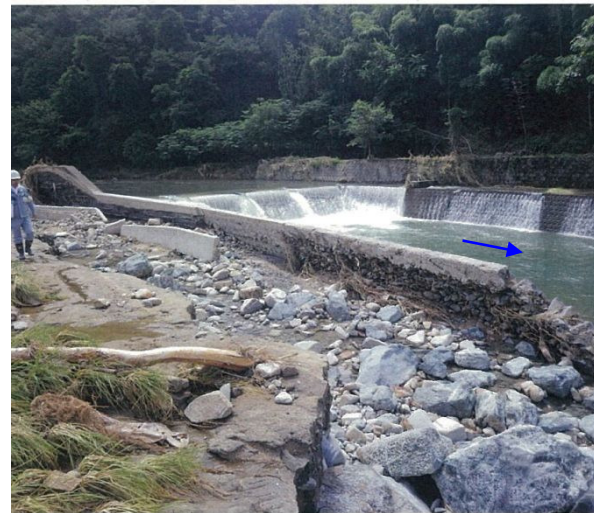
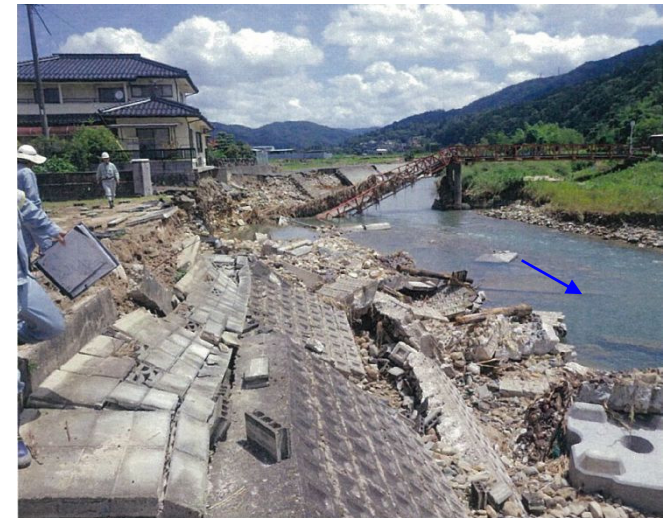
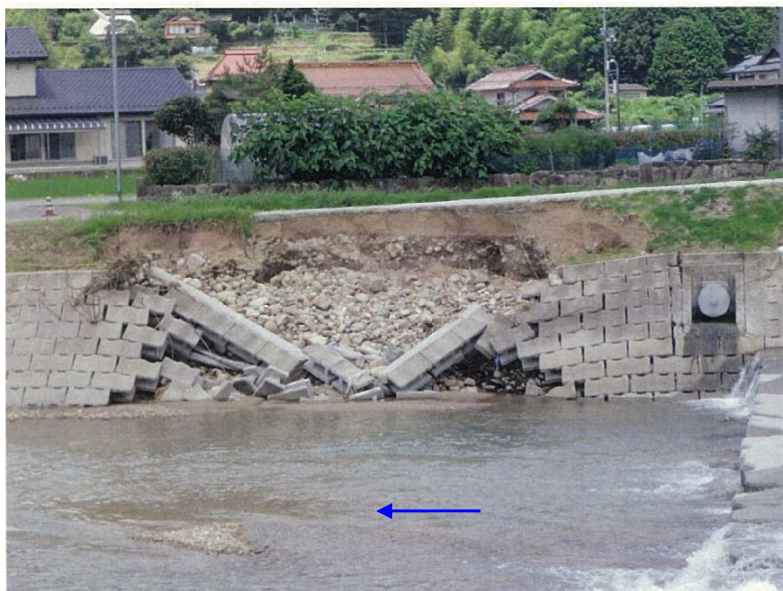
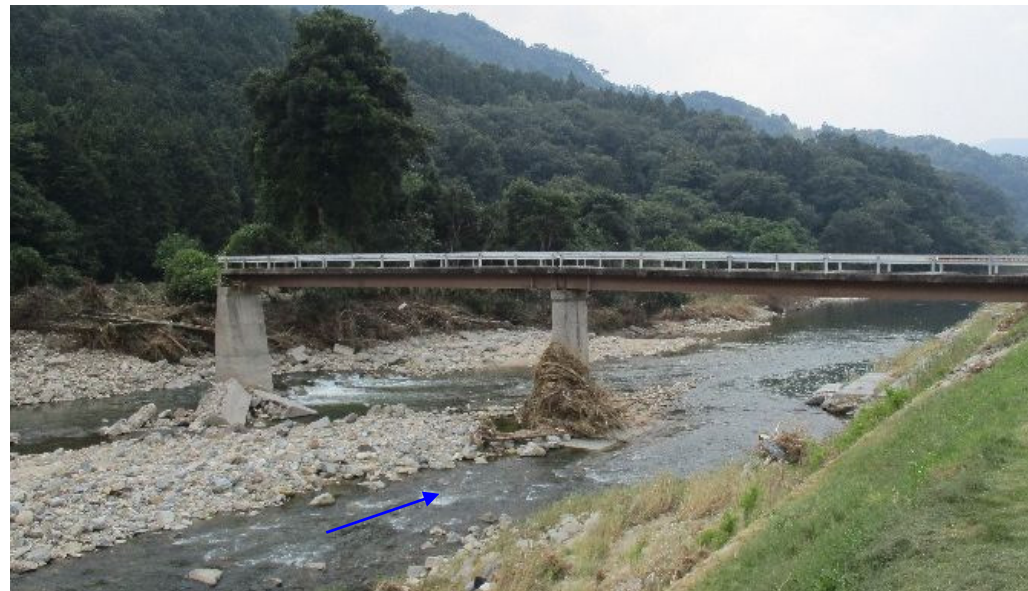
## 4. 被害の概要

- 浸水被害は56ブロックで発生し、浸水面積は全体で約110ha（現地調査より）、家屋浸水が約343戸発生
- 護岸等施設被害は61箇所、約10kmに及ぶ（8月20日時点集計・連続する被災箇所は1箇所で計上）
- JR橋梁を含む6橋で落橋被害が発生

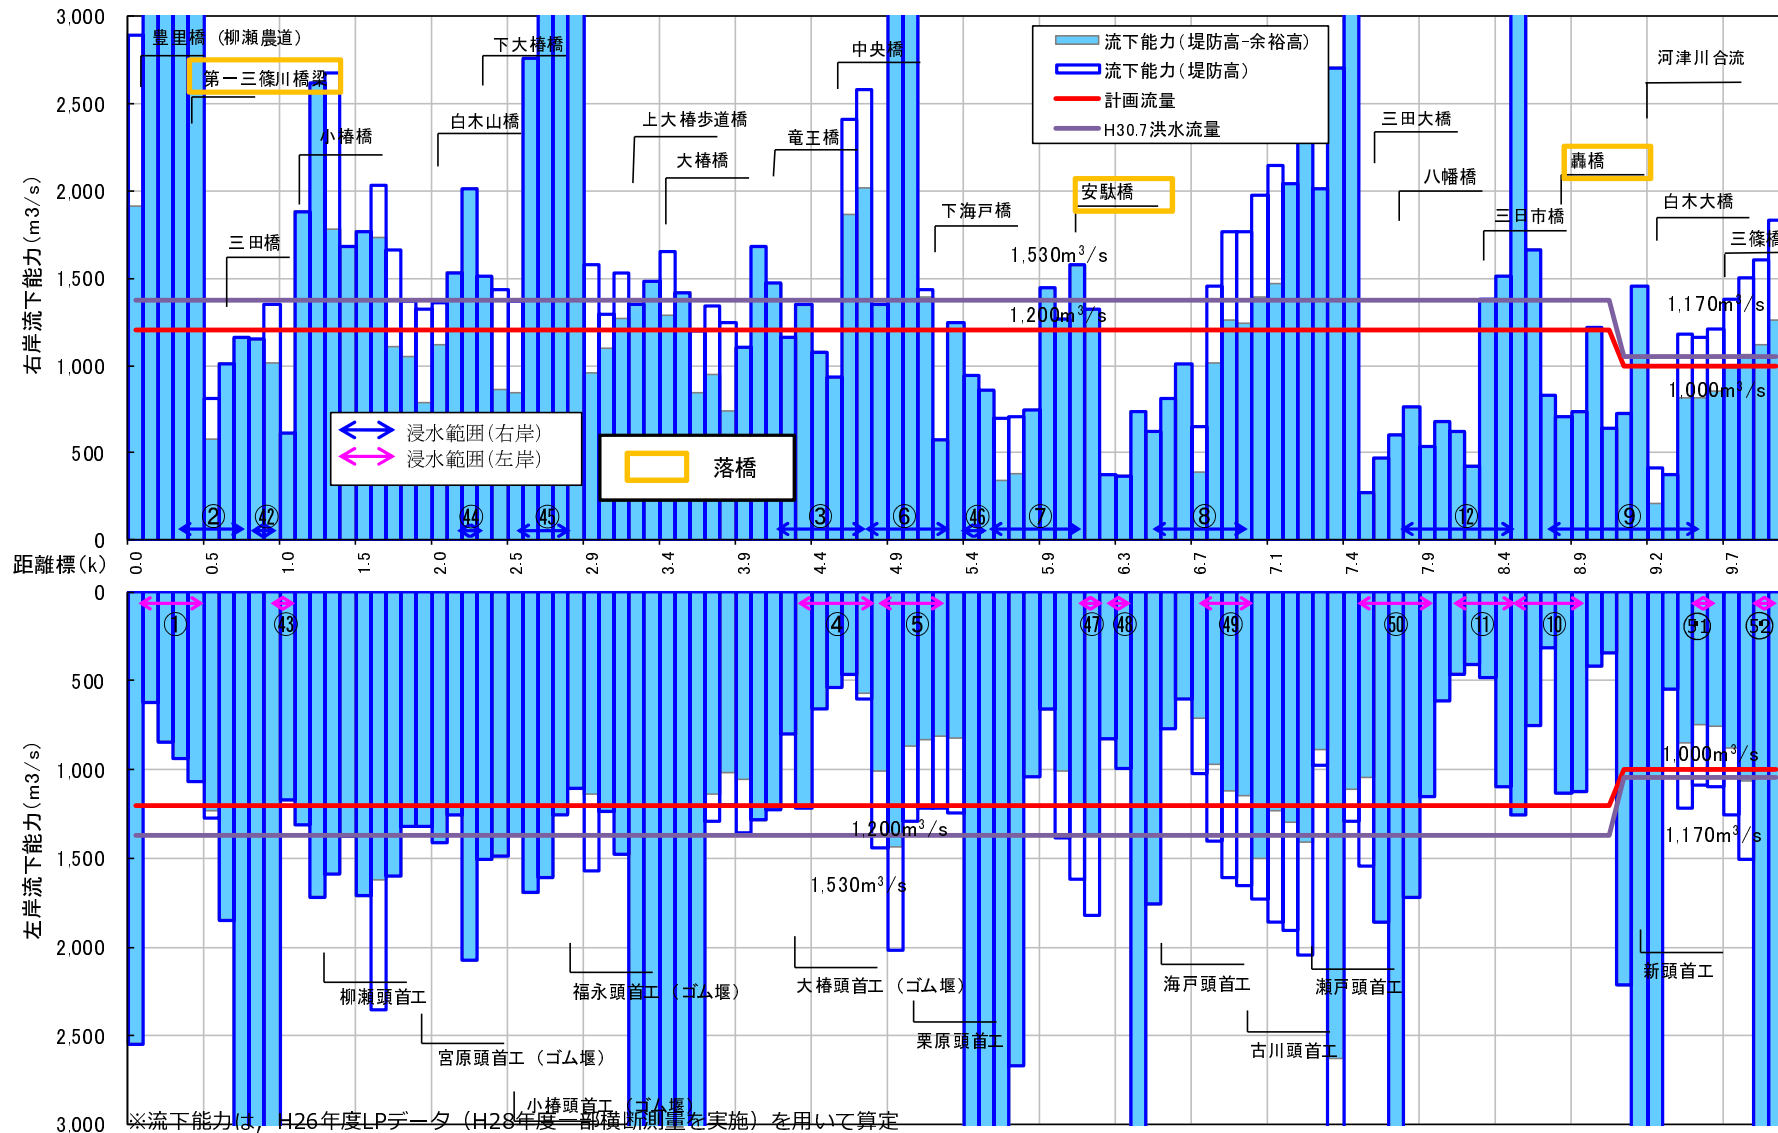
- 現況流下能力図により，今次出水流量を評価
  - 堤防高（無堤部は堤内地盤高）が周辺より低い地点などで流下能力不足箇所が見られる
  - 概ね流下能力不足箇所において浸水実績が報告されている

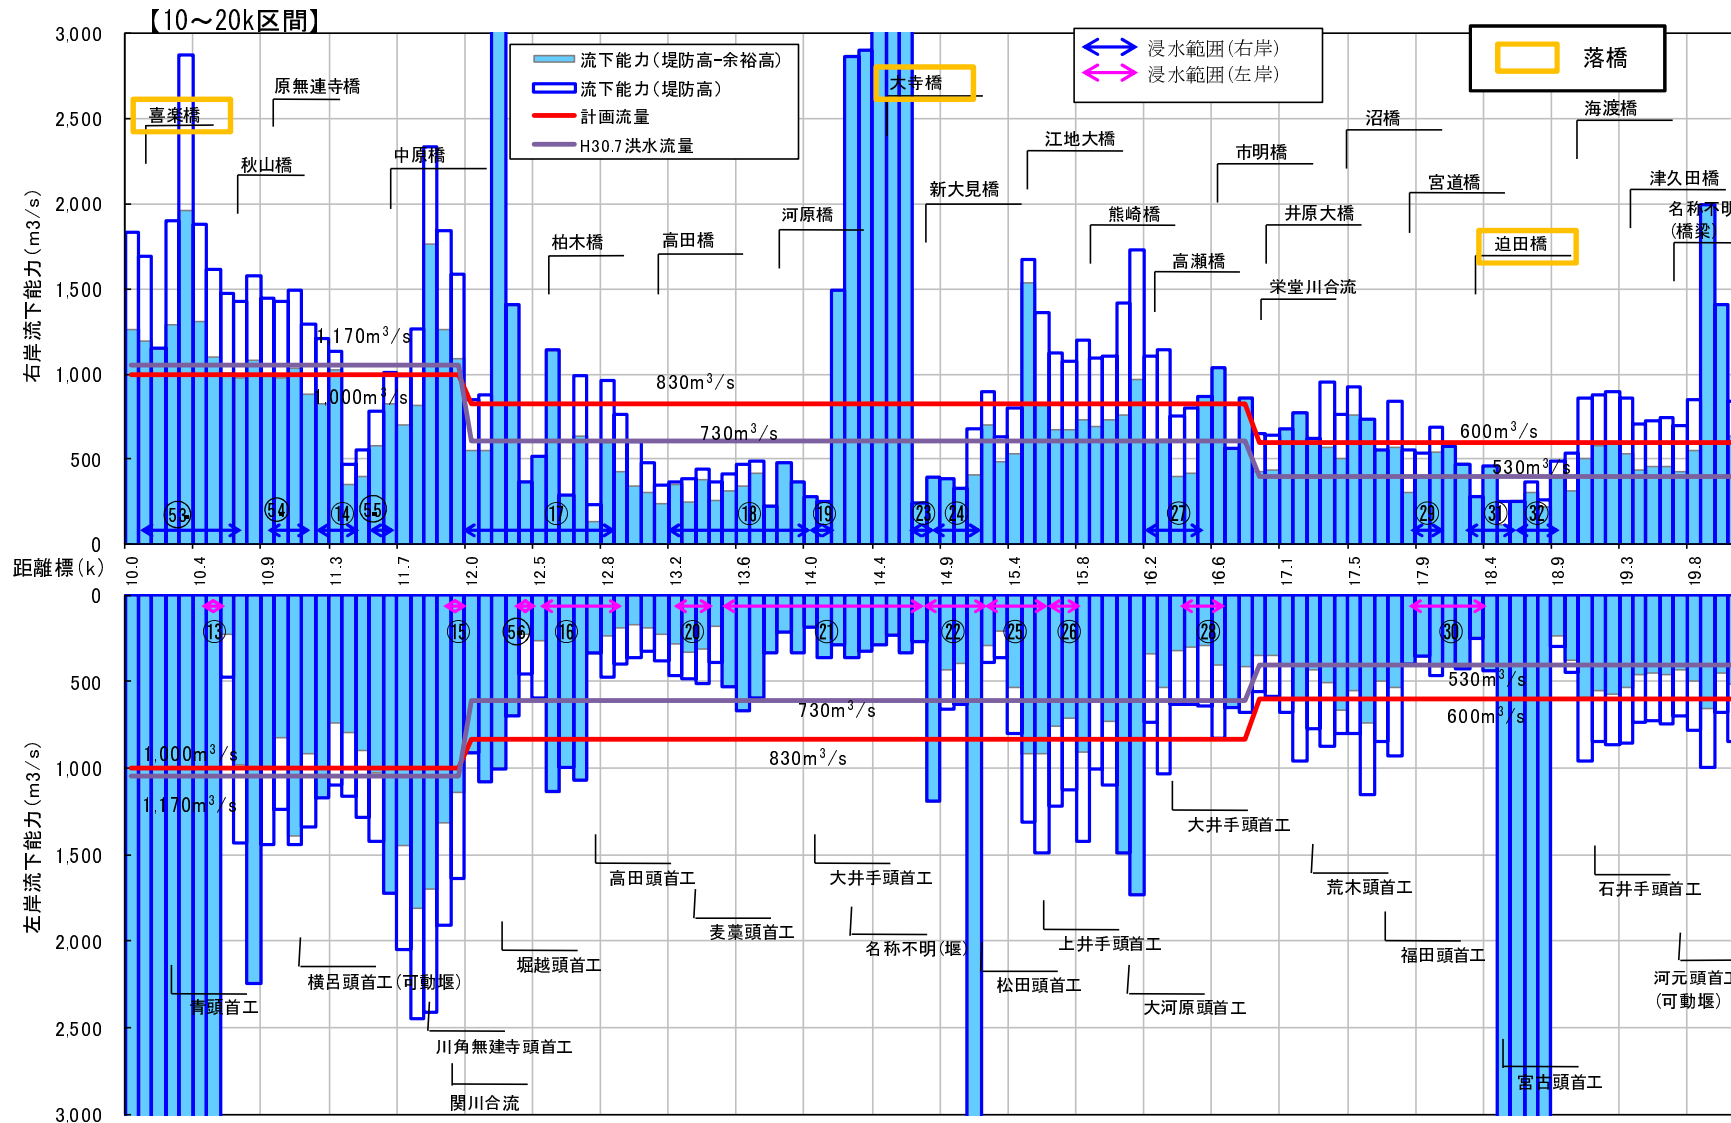
- 現況流下能力図により、今次出水流量を評価
  - 堤防高（無堤部は堤内地盤高）が周辺より低い地点などで流下能力不足箇所が見られる
  - 概ね流下能力不足箇所において浸水実績が報告されている
  - 一部、流下能力（堤防高）が足りている箇所でも浸水被害が生じている（⑤④②⑦ など）

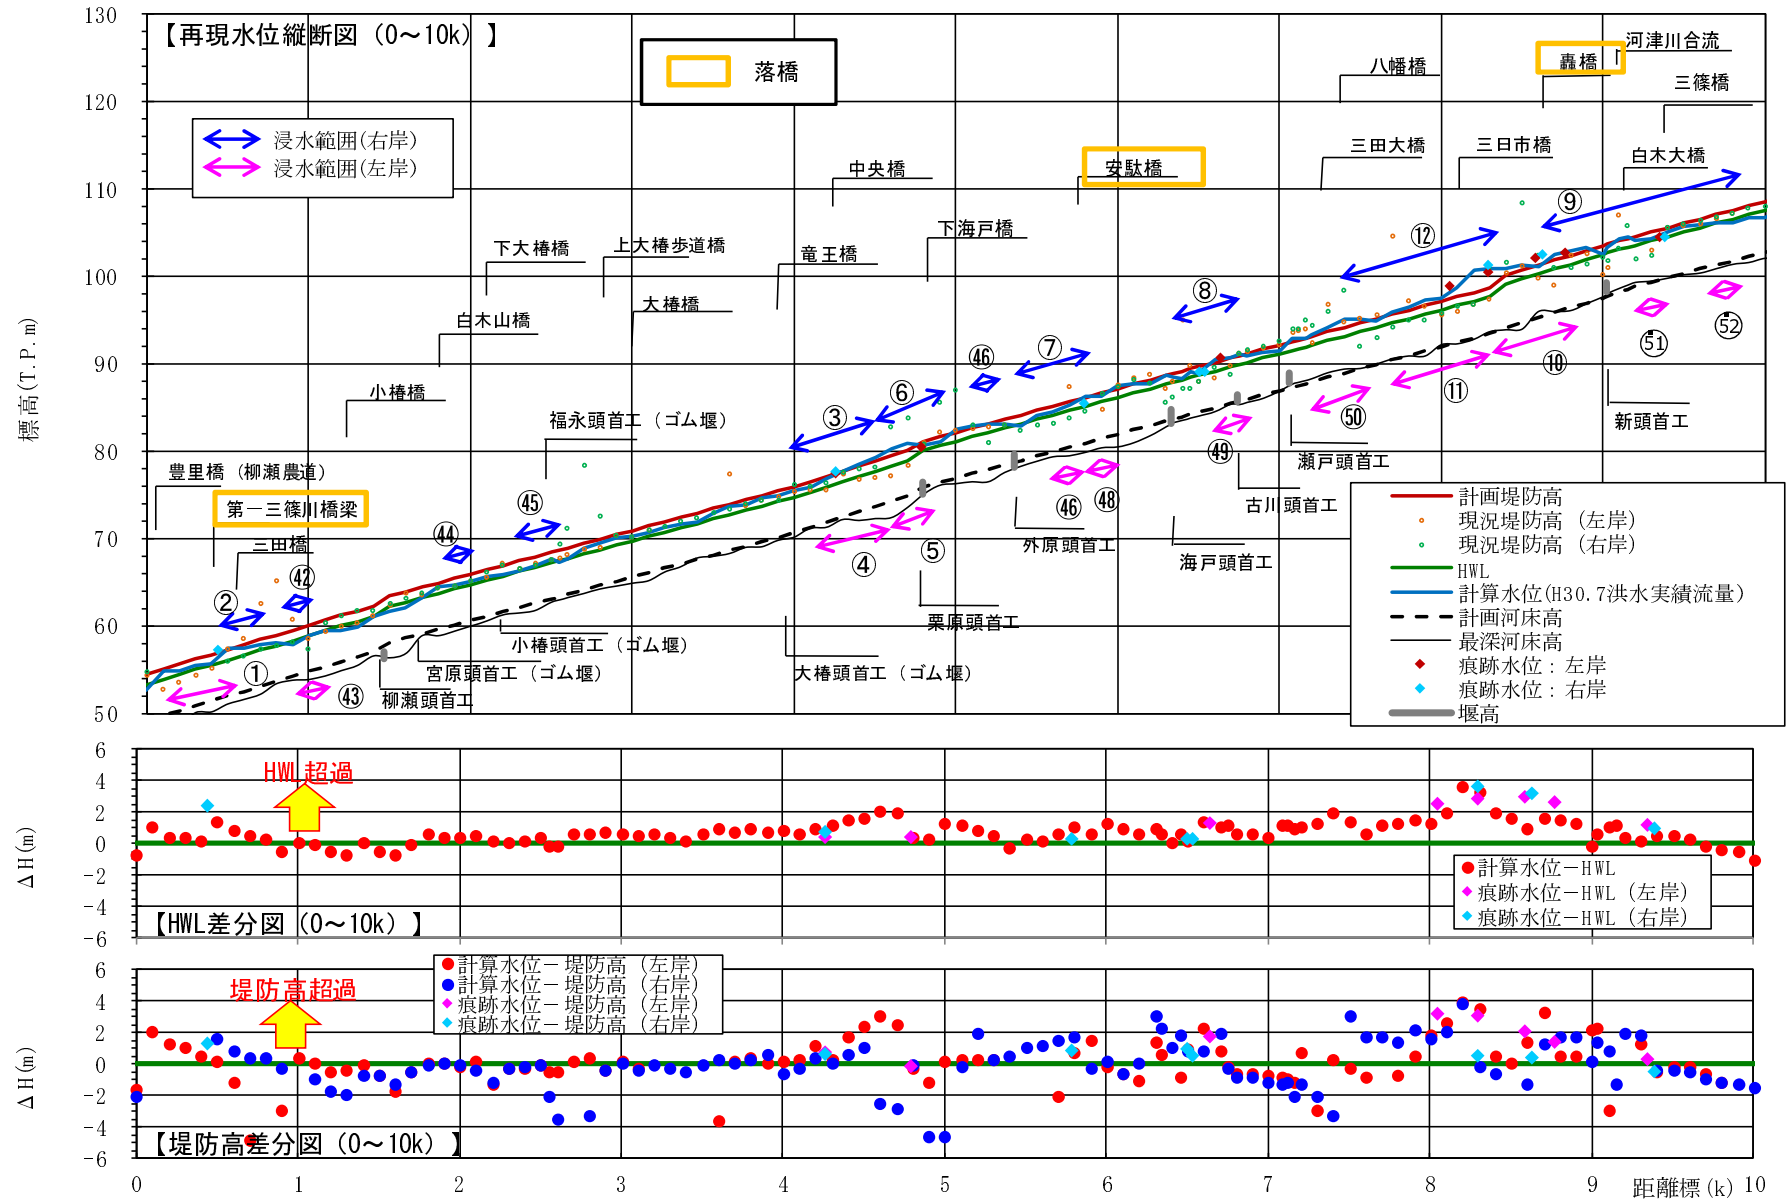
- ・ 痕跡水位の調査結果及び不等流計算による再現計算結果より，本出水では全川で計画高水位を超過と推測
- ・ 浸水実績箇所では概ね痕跡水位や計算水位の堤防高超過が確認され越水・溢水発生と推測

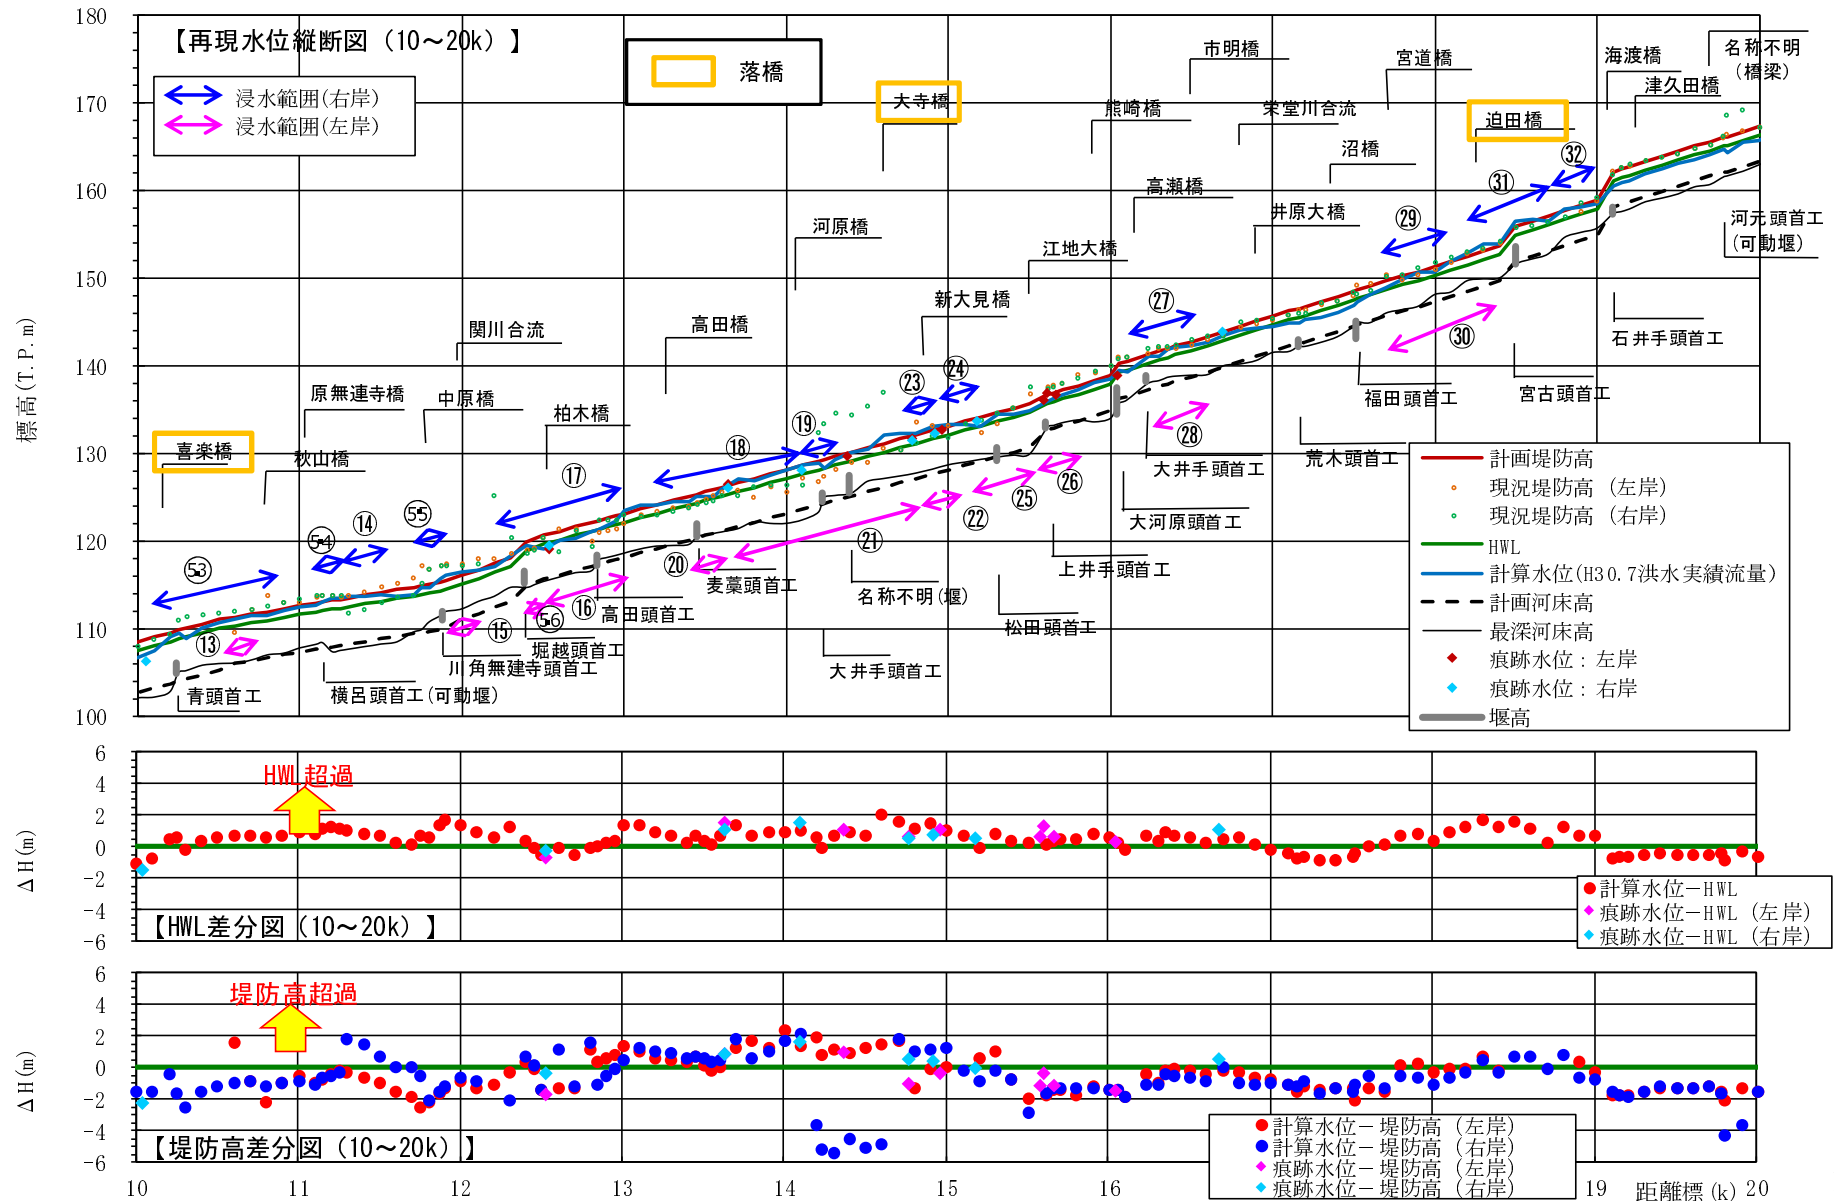
- ・ 痕跡水位の調査結果及び不等流計算による再現計算結果より，本出水では全川で計画高水位を超過と推測
- ・ 浸水実績箇所では概ね痕跡水位や計算水位の堤防高超過が確認され越水・溢水発生と推測

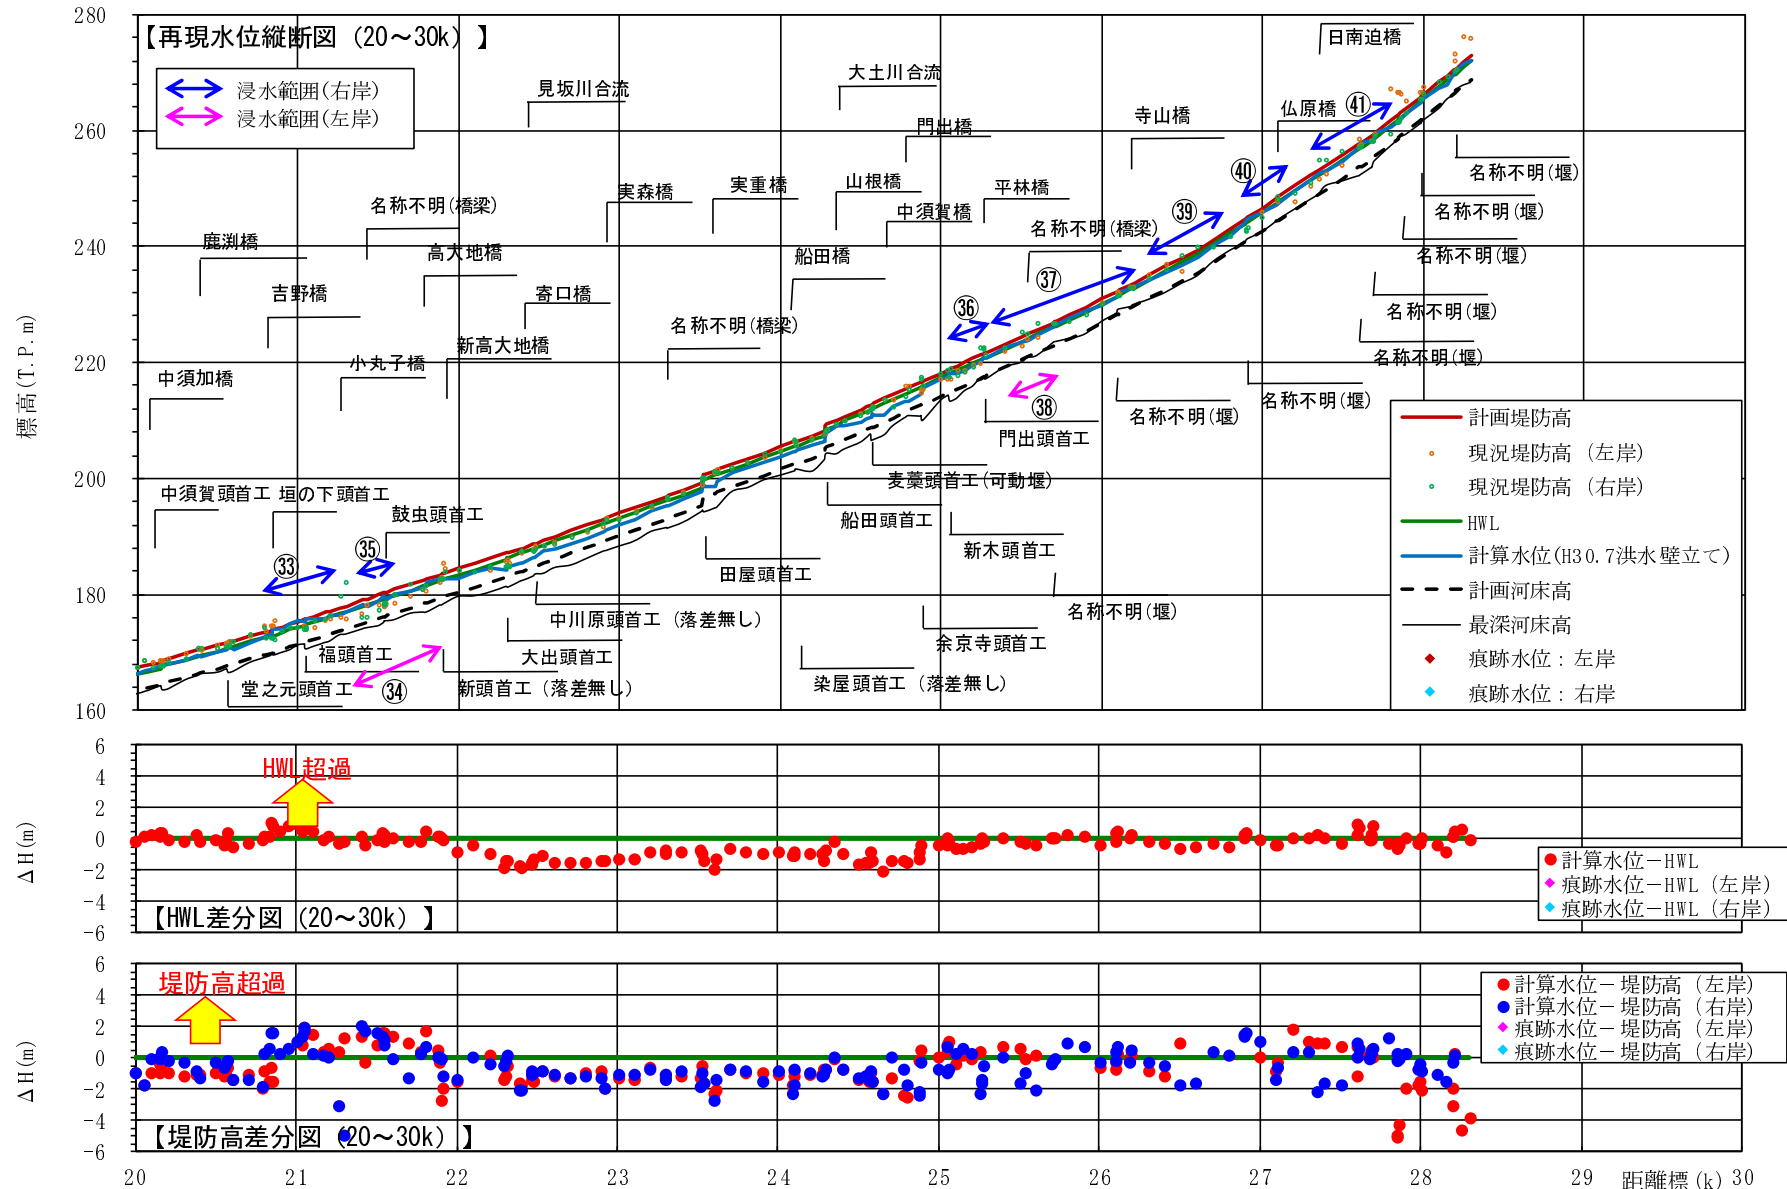
- ・ 痕跡水位の調査結果及び不等流計算による再現計算結果より，本出水では全川で計画高水位を超過と推測
- ・ 浸水実績箇所では概ね痕跡水位や計算水位の堤防高超過が確認され越水・溢水発生と推測

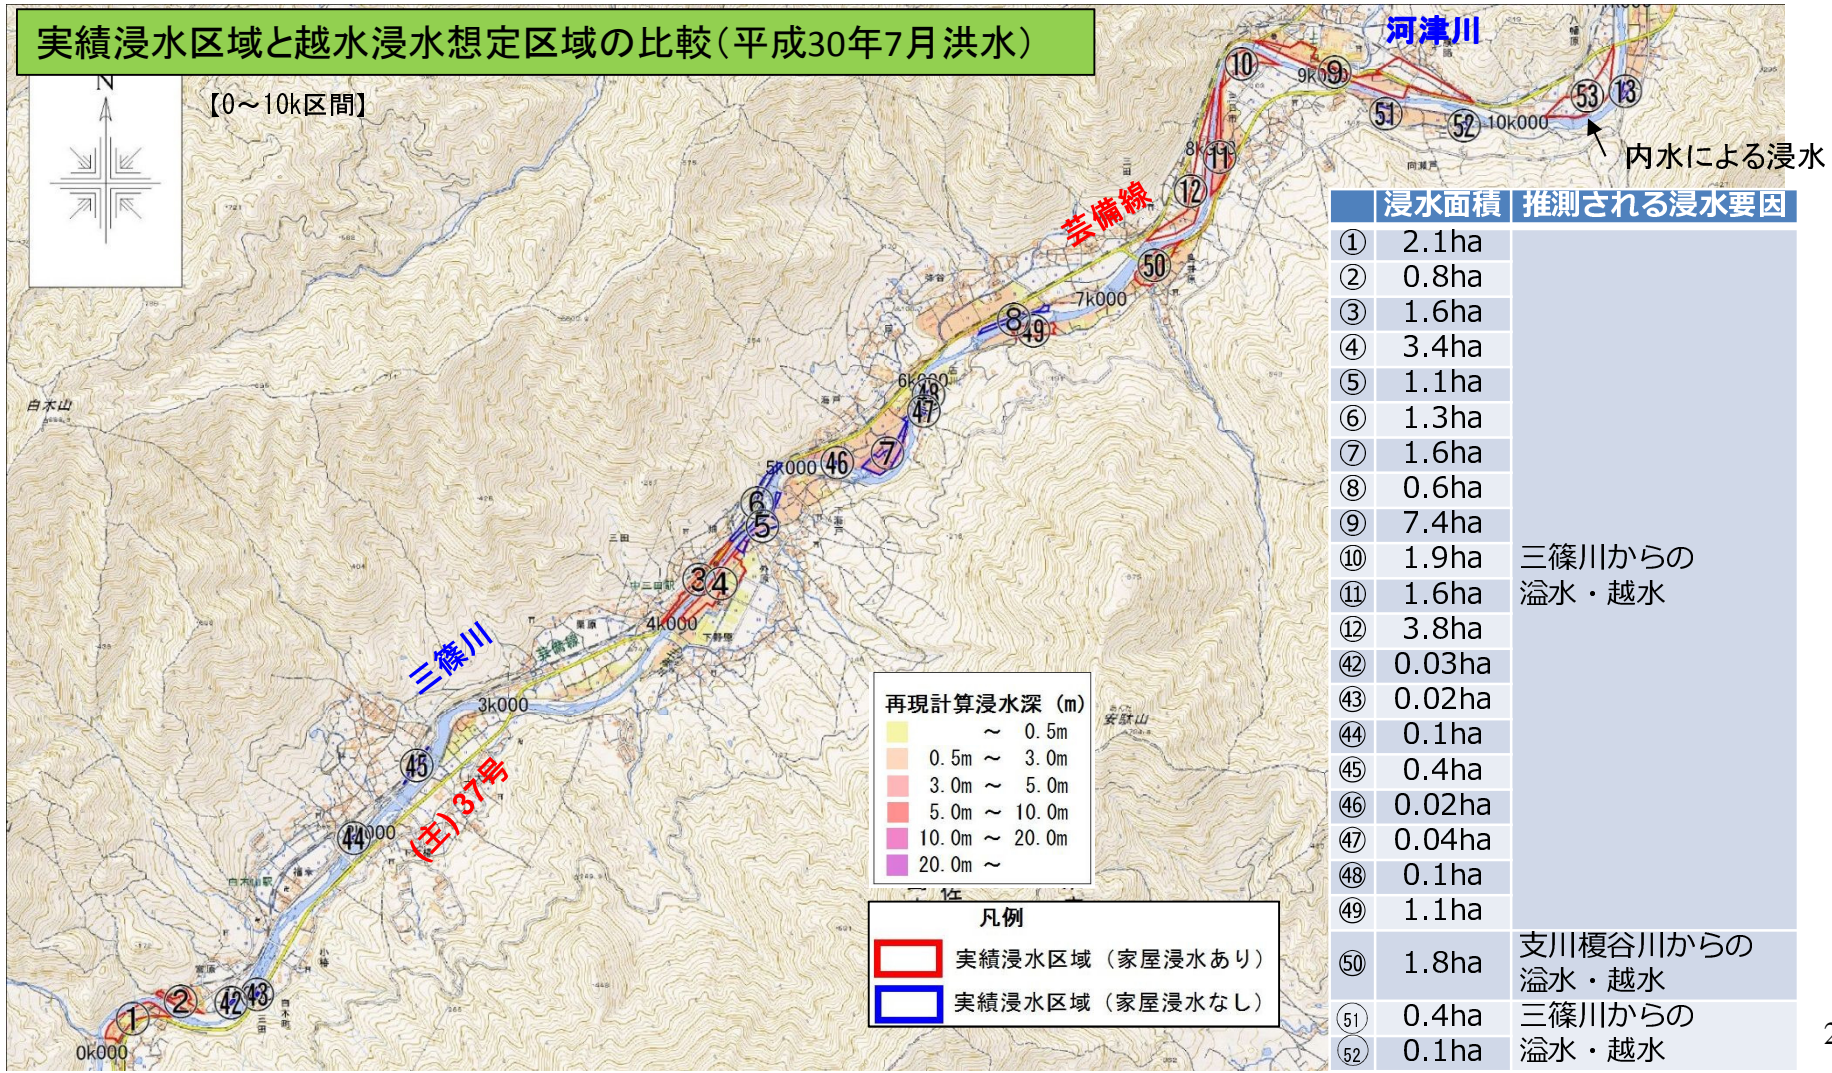
- ・ 痕跡水位等の現地調査及び氾濫計算による再現計算より、浸水要因の分析を行った
- ・ 浸水要因は、概ね三篠川からの越水・溢水であると考えられるが、一部、支川からの越水・溢水や内水による浸水と推測される
- ・ 実績の浸水区域に比べ、計算による浸水区域が広い傾向にある。これは、実績の区域の調査が洪水のピーク後に実施され、十分に実際の区域を把握しきれていないためと考えられる

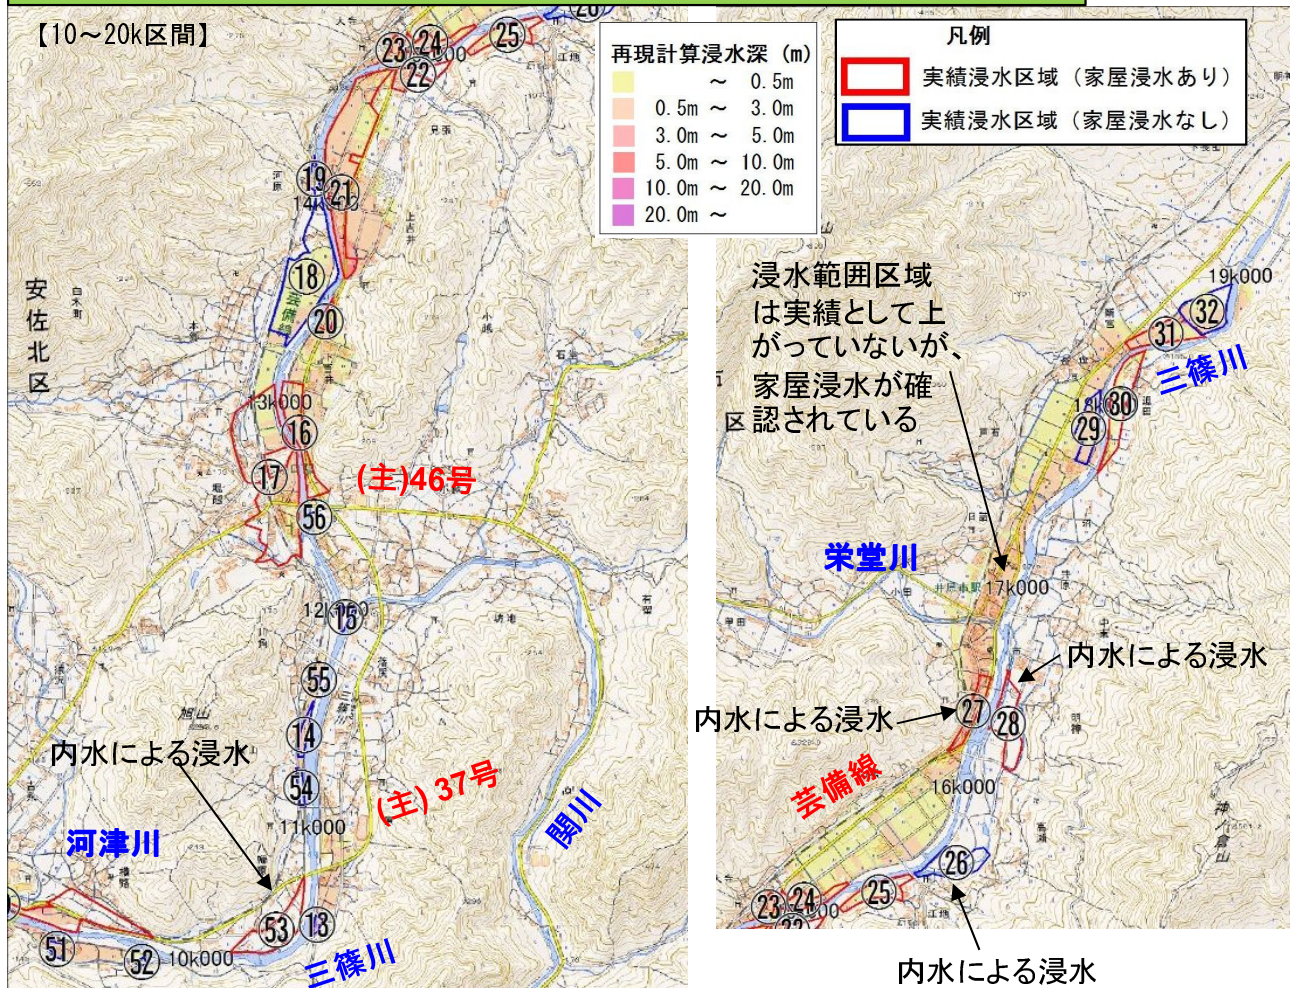
実績浸水区域と越水浸水想定区域の比較(平成30年7月洪水)

- 痕跡水位等の現地調査及び氾濫計算による再現計算より、浸水要因の分析を行った
- 浸水要因は、概ね三篠川からの越水・溢水であると考えられるが、一部、支川からの越水・溢水や内水による浸水と推測される
- 実績の浸水区域に比べ、計算による浸水区域が広い傾向にある。これは、実績の区域の調査が洪水のピーク後に実施され、十分に実際の区域を把握しきれていないためと考えられる

浸水面積	推測される浸水要因
⑬	0.2ha	三篠川からの溢水・越水
⑭	0.7ha	三篠川からの溢水・越水
⑮	0.3ha	支川関川からの溢水・越水
⑯	1.5ha	三篠川からの溢水・越水
⑰	14.7ha	
⑱	9.4ha	
⑲	0.5ha	
⑳	0.5ha	
㉑	10.3ha	
㉒	1.5ha	
㉓	0.4ha	
㉔	1.7ha	
㉕	2.4ha	
㉖	2.9ha	内水
㉗	1.7ha	
㉘	3.2ha	
㉙	2.4ha	
㉚	3.6ha	三篠川からの溢水・越水
㉛	2.5ha	
㉜	2.7ha	
㉝	3.7ha	内水
㉞	0.4ha	
㉟	0.1ha	三篠川からの溢水・越水
㊱	0.1ha
