# 平成30年7月豪雨災害を踏まえた 今後の水害・土砂災害対策の あり方検討会

## 第2回 河川・ダム部会 【三篠川流域】

平成30年10月24日

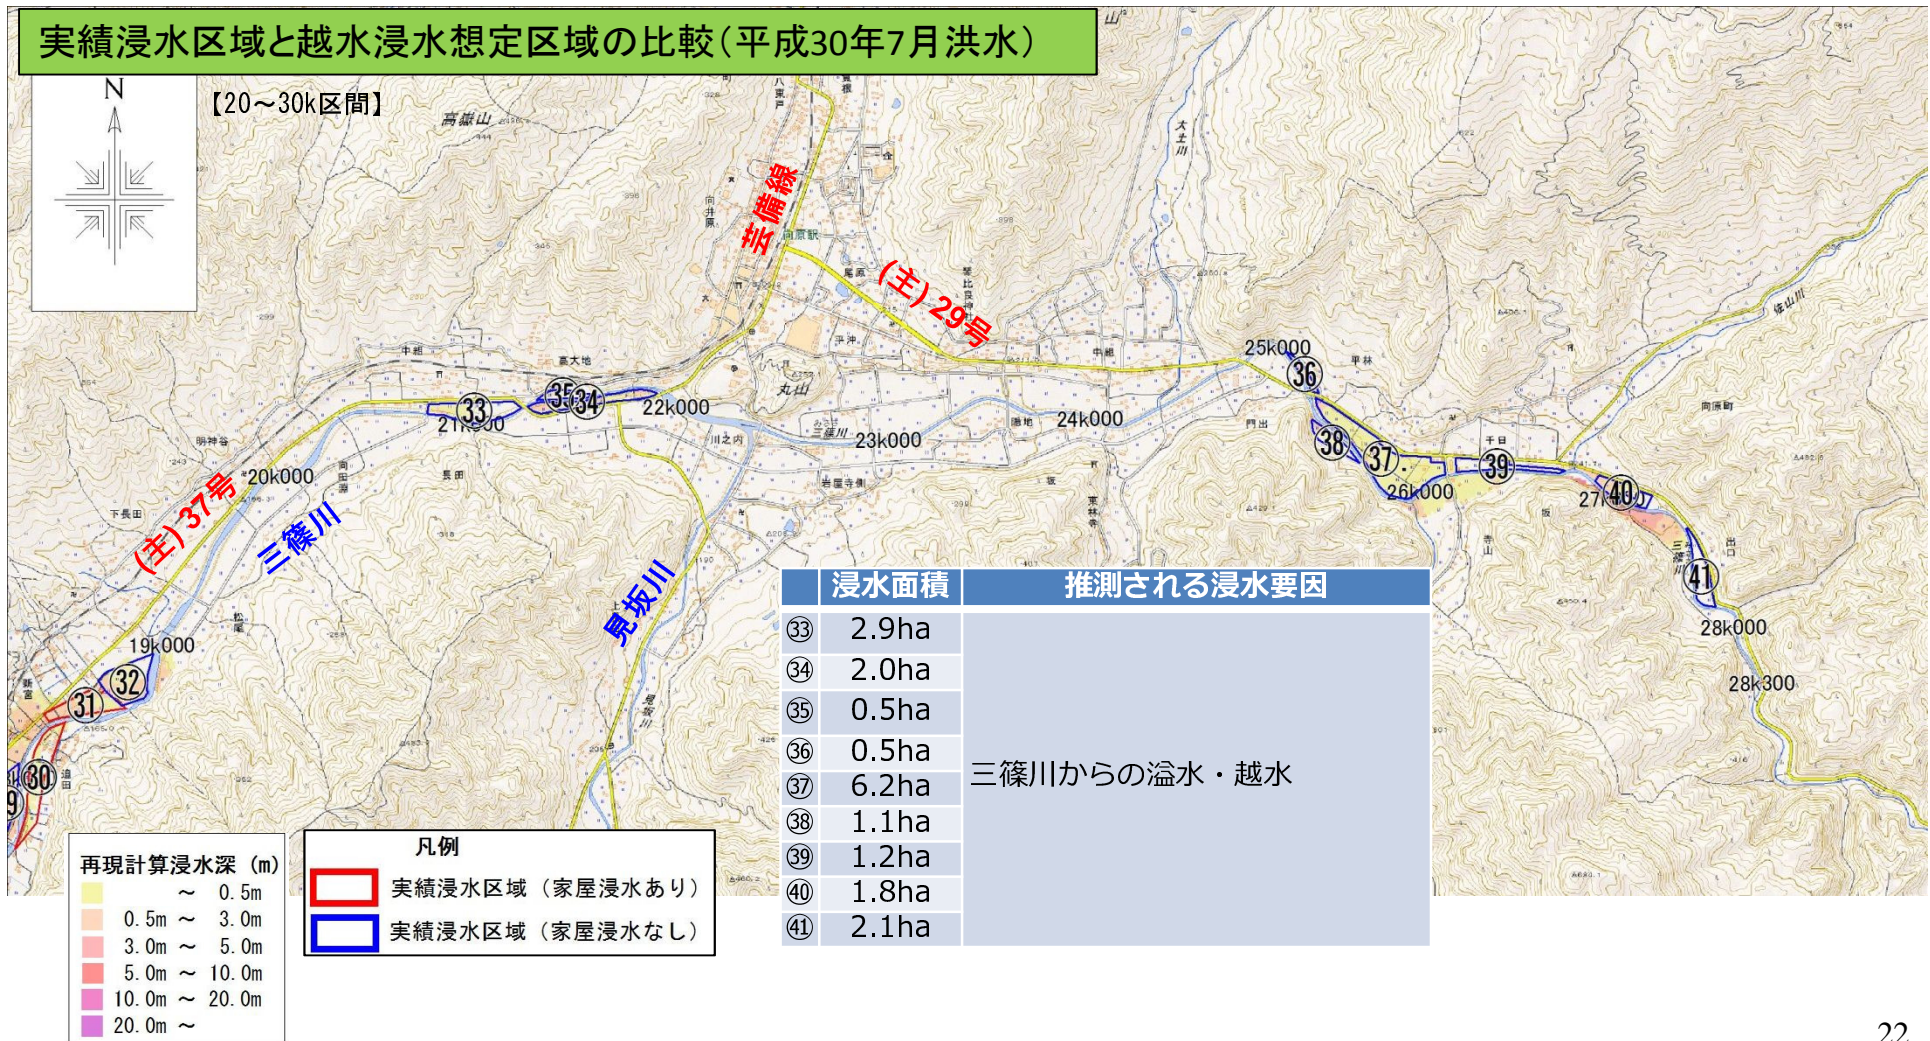
実績浸水区域と越水浸水想定区域の比較(平成30年7月洪水)

- 痕跡水位等の現地調査及び氾濫計算による再現計算より、浸水要因の分析を行った
- 浸水要因は、概ね三篠川からの越水・溢水であると考えられるが、一部、支川からの越水・溢水や内水による浸水と推測される
- 実績の浸水区域に比べ、計算による浸水区域が広い傾向にある。これは、実績の区域の調査が洪水のピーク後に実施され、十分に実際の区域を把握しきれていないためと考えられる

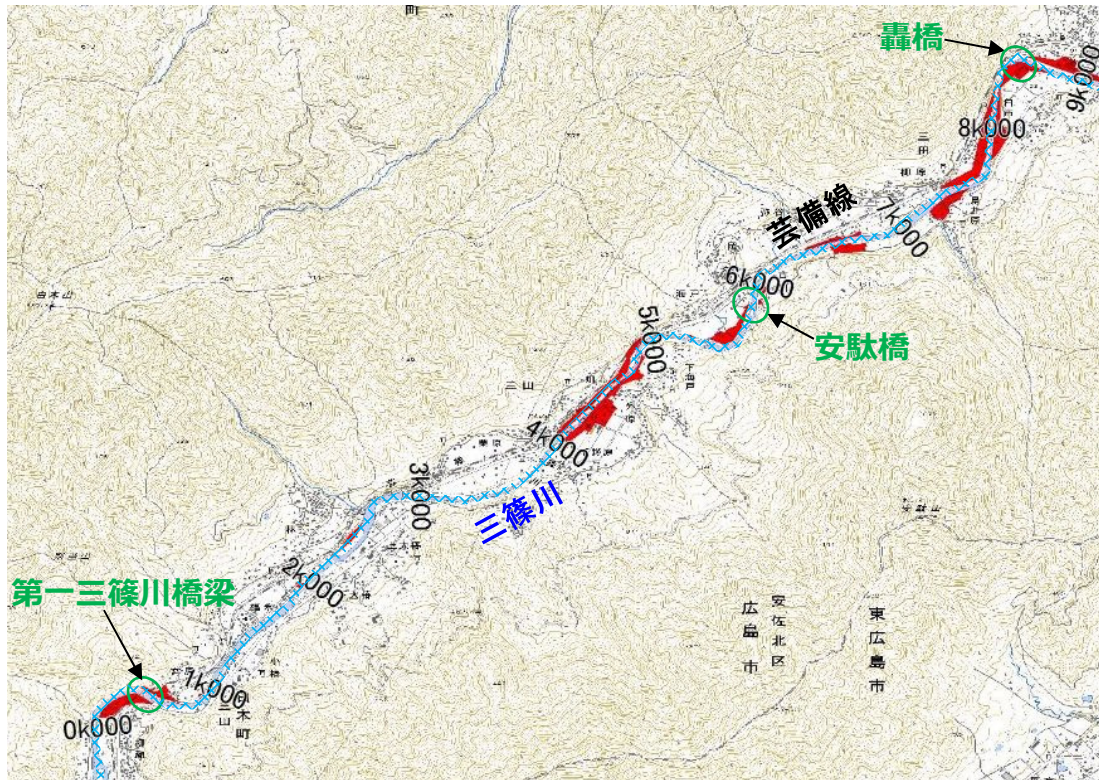
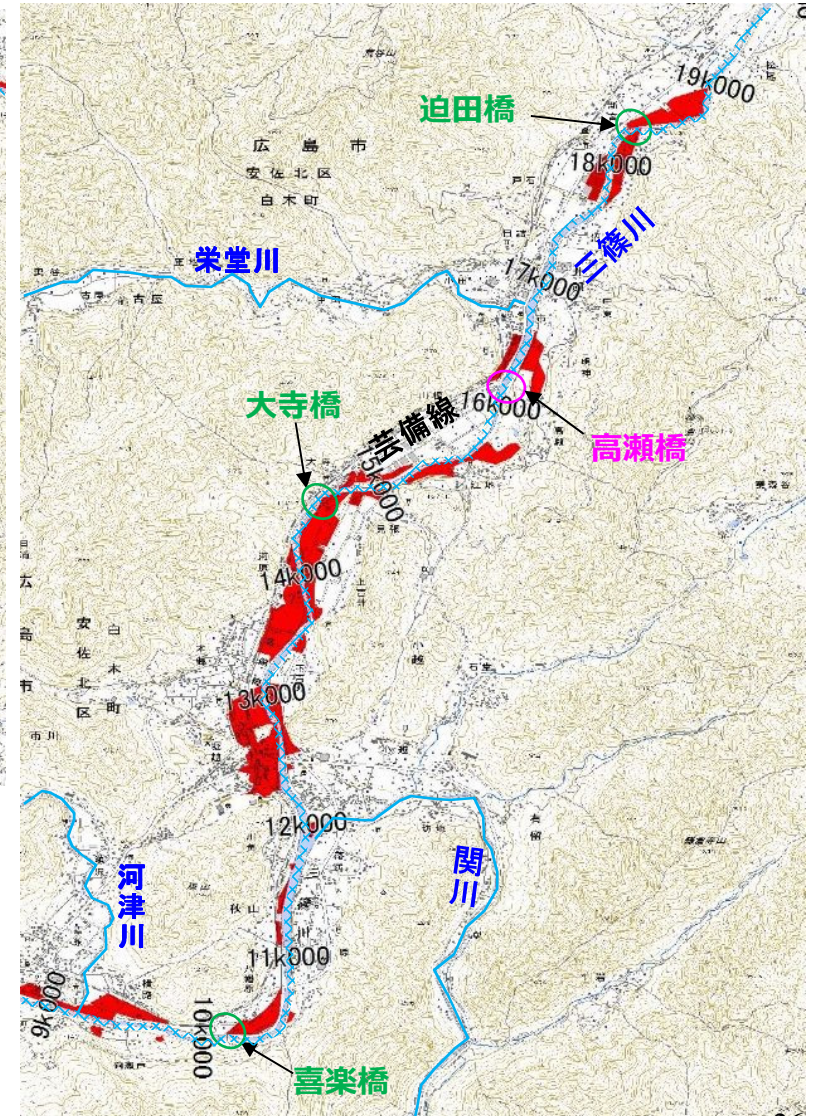
- 今次出水において、JR橋梁を含む6橋（第一三篠川橋梁（JR）、安駄橋、轟橋、喜楽橋、大寺橋、迫田橋）で落橋被害が発生していることから、河川水位と桁下高等から、その被災要因を推定
- 高瀬橋については河床洗掘により被災したものと考えられる

- 早期の治水安全度向上を図るため、河道拡幅や河床掘削を実施する
- 背後地の状況から、現況法線を基本とした、既設護岸・堤防の嵩上げを行う
- 川幅の狭い湾曲部等については法線是正を行う
- 堰の改築・撤去を検討する
- 構造令に準拠した橋梁への架け替えを行う
- 応急的な河道浚渫等を実施する
