今後の法面对策のあり方検討会（第2回）

説明資料

令和元年 9月13日

広島県土木建築局 道路整備課

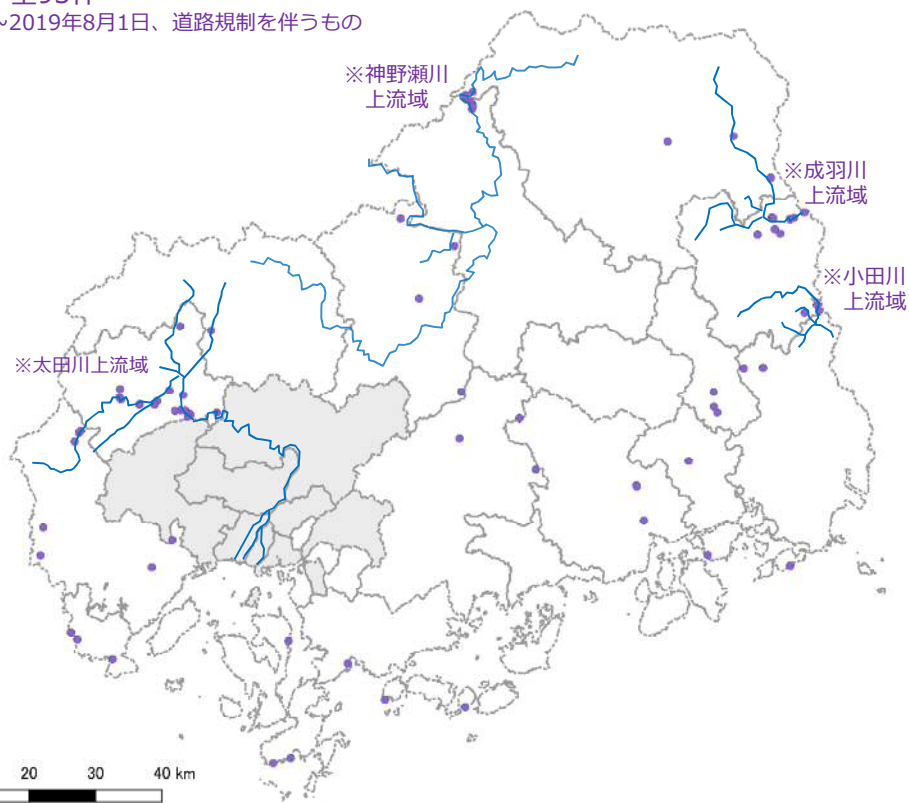
□ 「落石」全93件

- ・岩盤崩壊のほかに、規模の大きな落石災害が含まれる。
- ・被災履歴全93件中、法面箇所79件被災している（全体の85%）。
- ・被災地点は主要河川沿いに集積する。

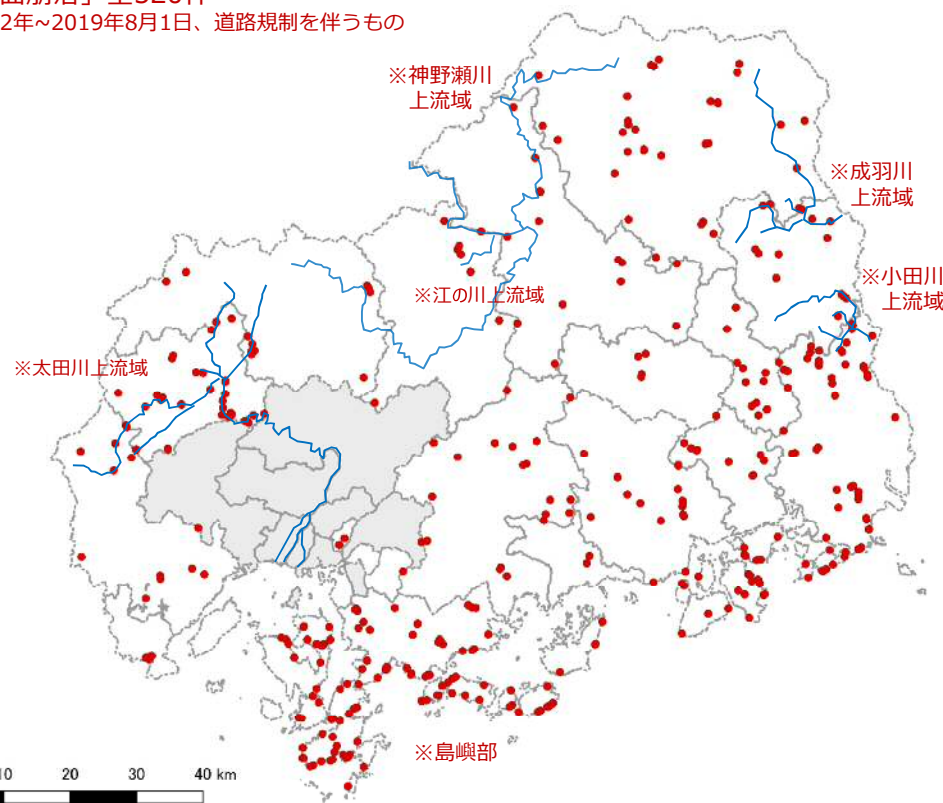
□ 「法面崩落」全520件

- ・岩盤崩壊のほかに、土砂崩壊や表層崩壊が含まれる。
- ・被災履歴全520件中、法面箇所414件で被災している（全体の80%）。
- ・被災地点は主要河川沿いに集積するほか、県南部の花崗岩分布域にも多く確認される。花崗岩分布域の被災は、土砂崩壊や表層崩壊が多いと推測される。

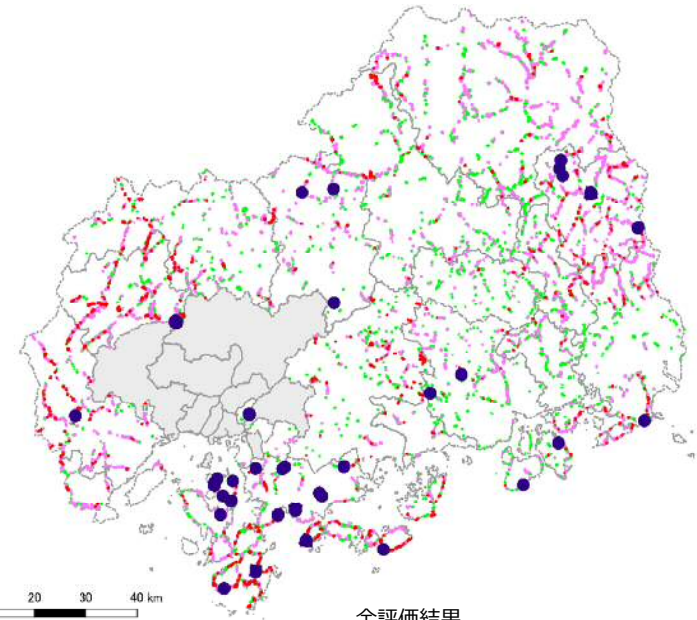
全評価結果

内訳：
 健全度 IV (緊急措置) 39箇所
 健全度 III (早期措置) 902箇所
 健全度 II (経過観察) 4,087箇所
 健全度 I (健全) 3,608箇所
 工事中 36箇所
 (調査時の通行止め立ち入り禁止区間を除く)

・健全度 IV (緊急措置) と判断した箇所は、39箇所であった。
 ・これらは、平成30年7月豪雨時の被災箇所が多く、災害復旧事業等により対策を予定しているものがほとんどである。

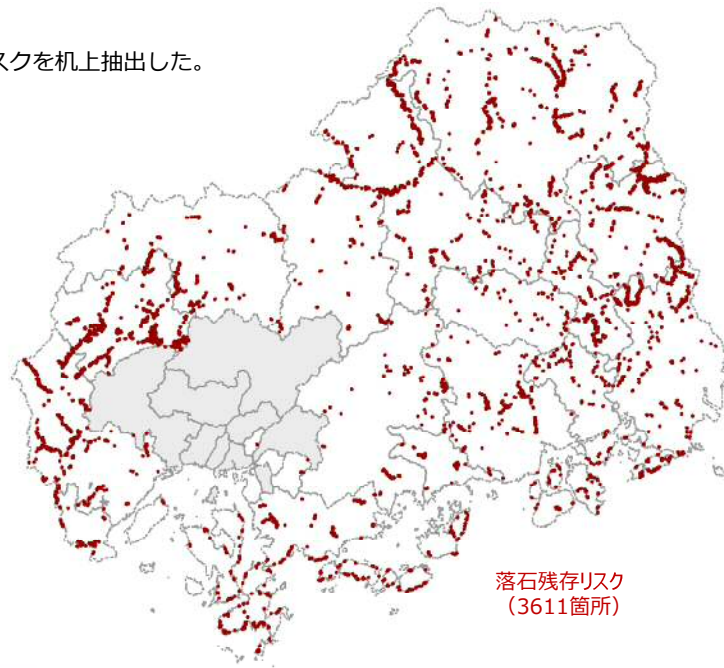
落石残存リスク
(3611箇所)

- 落石残存リスク，または土石流残存リスクのある斜面は，4129箇所であった。
- 落石リスクが確認された箇所のうち、健全度（Ⅲ・Ⅳ）の背後にあたるものは384箇所（11%）であった。
- 土石流リスクが確認された箇所のうち、健全度（Ⅲ・Ⅳ）の背後にあたるものは39箇所（5%）であった。
- 落石・土石流とも、法面対策とは別個に調査対策が求められる地点が大多数であった。
