資料番号	7
------	---

砂防指定地内河川日南川通常砂防工事における 設計不備への対応について

1 要旨

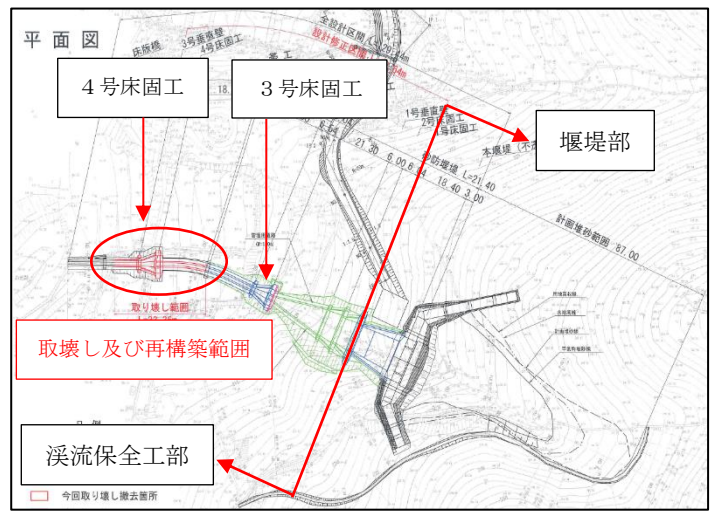
■平面図

床固工の水通しの断面の算出に必要な越流水深（設計水深）は、堰堤部と溪流保全工部で、算出する条件が異なる。当該箇所では、堰堤部の越流水深が0.2m、溪流保全工部は0.4mを適用すべきところを、受注者（設計書）において、溪流保全工部に堰堤部の越流水深を誤って適用し、その結果、4号床固工が砂防技術指針の基準を満足していなかった。（別紙参照）

受注者（設計者）は、設計の不備を全面的に認め、4号床固工の取壊し及び再構築に要する費用を負担することとした覚書を県・受注者（設計者）・施工業者の3者で締結したところである。

今後、修正設計成果品により、速やかに取壊し及び再構築の工事に着手する。
