# 旧広島陸軍被服支廠に係る文化財指定に向けた価値調査 及び安全対策等工事実施設計について

## 2 安全対策工事に係る実施設計の進捗状況及び進め方について

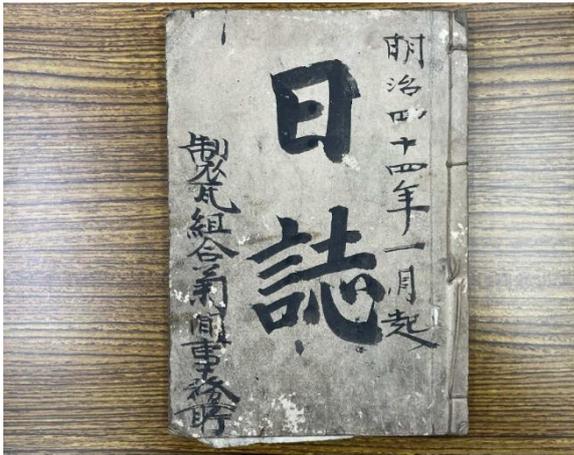
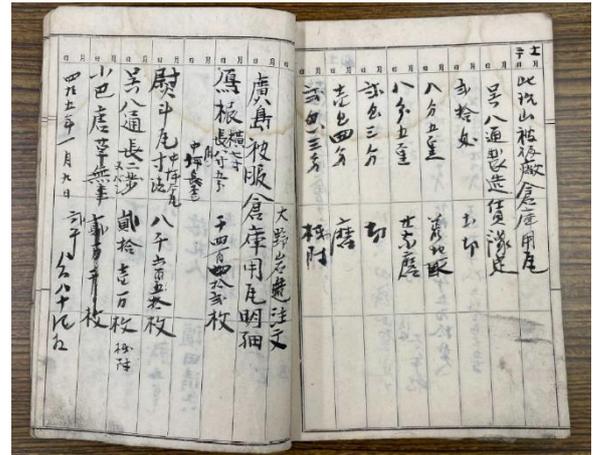
屋根瓦について、刻印から愛媛県今治市菊間町で製造された「菊間瓦」であることや製造者を確認できた。

また、当時の製瓦組合菊間事務所の日誌（『明治四十四年一月起 日誌』）によると「比治山被服廠倉庫用瓦」として出荷記録が残っていることが発見され、瓦の形状、数量などが現在

葺かれている瓦と合致し、建設後の大規模な屋根の改修記録も発見されていないことから、建設当初のものが残存していると考えている。

『明治四十四年一月起 日誌』製瓦組合菊間事務所（菊間町窯業協同組合所蔵）

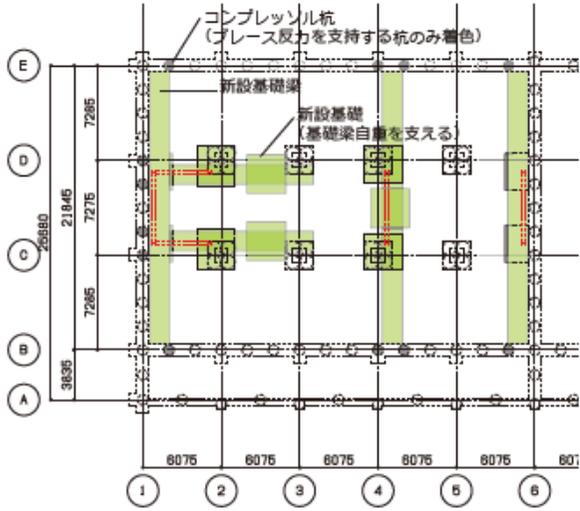
<table><tr> <th>対象部位</th> <th>補修範囲</th> <th>補修方法</th> </tr><tr> <td>煉瓦壁の割れ</td> <td>① 3階6通、11通 煉瓦壁の開口部周辺 ② 3階1通、16通 妻面煉瓦壁の脚部</td> <td>ポリマーセメントモルタル注入工法</td> </tr><tr> <td>屋根スラブ</td> <td>③煉瓦耐力壁と取り合う周辺スラブのY方向に沿ったひび割れおよびコンクリートの劣化</td> <td>&lt;ひび割れ&gt; エポキシ樹脂注入工法 &lt;コンクリートの劣化&gt; 打診調査の上、劣化が認められる部分は下面より断面補修</td> </tr><tr> <td>床スラブ</td> <td>④2階,3階床スラブの煉瓦耐力壁と取り合う周辺スラブのY方向に沿ったひび割れ</td> <td>エポキシ樹脂注入工法</td> </tr></table>

区分	耐震補強等の考え方 (R2 詳細調査)	安全対策工事の工法案 (R4 検討)												
耐震補強等	<p>①煉瓦壁の補強等</p> <ul style="list-style-type: none"> <li>○ 煉瓦壁の強度は高く、地震等による倒壊の可能性は低く、「PC鋼棒」による煉瓦壁補強を行う必要性は認められない。(⑦を除く)</li> <li>○ 煉瓦壁や建物内部の煉瓦耐力壁の亀裂について、補修材を注入し補修する必要がある。</li> </ul>	<p>○ エポキシ樹脂等により、煉瓦壁及びコンクリートの亀裂補修を実施する。</p>

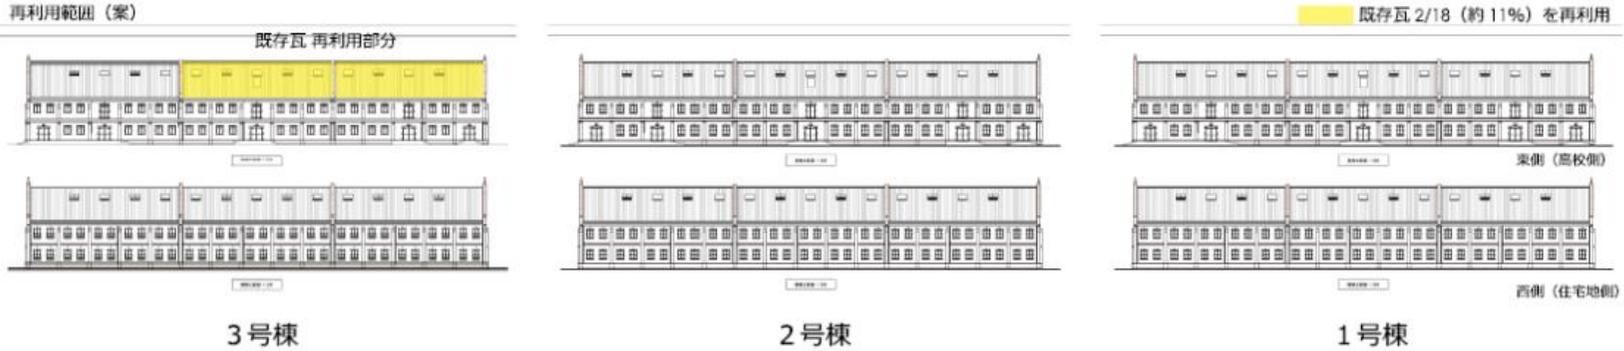
<p>再利用範囲(案)</p>

区分	耐震補強等の考え方 (R2詳細調査)	安全対策工事の工法案 (R4検討)
	<p>○ 軒先（雨樋）部分は撤去し、新設が必要である。</p> <p>○ 屋根スラブの防水補修（RC部分的打替え）が必要である。（早急な対応が必要）</p>	<p>○ 軒先（雨樋）部分について、西側は撤去した上で、建物への荷重を考慮し、軽量なアルミ製により新設する（色・風合いは現状のものに合わせる）。東側は既存のものを生かし、補修により対応する。</p>

<p>○ 追加調査により、屋根スラブを打ち替える必要はないと判断されたことから、樹脂による亀裂補修を行う。</p>
