【急傾斜施設・地すべり施設】R5年度の取組について

県が管理する急傾斜施設、地すべり施設については、竣工時の初回点検以降、原則5年に1回の定期点検を実施しており、その結果から施設毎に健全度を評価しています。

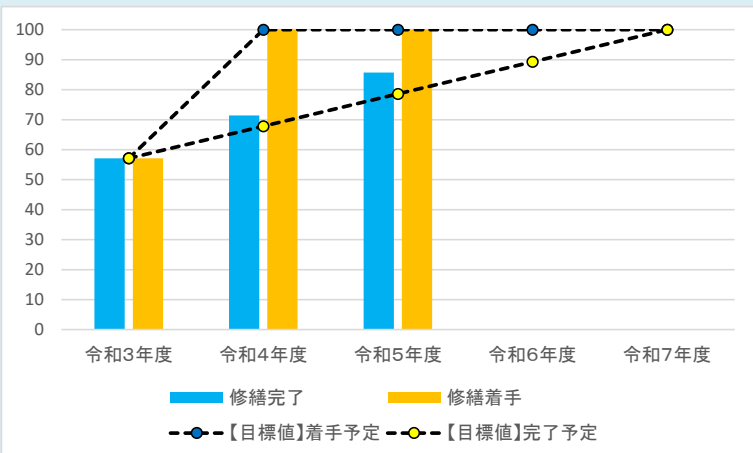
令和5年度末時点健全度Eの砂防施設の対策状況 ※急傾斜施設分

◆令和2年度末までの定期点検の結果、健全度が最も低く、緊急に修繕を行う必要があると評価された健全度Eの施設のうち、（急）85%（地）33%について修繕工事等を実施し、施設の健全度が回復しました。

◆引き続き、健全度Eの施設について速やかに対策を実施します。また、点検の結果新たに緊急に対策が必要な施設が見つかった場合は、速やかに対策を実施します。
