今後の法面対策のあり方検討会（第1回）

説明資料

令和元年 6月

広島県土木建築局 道路整備課

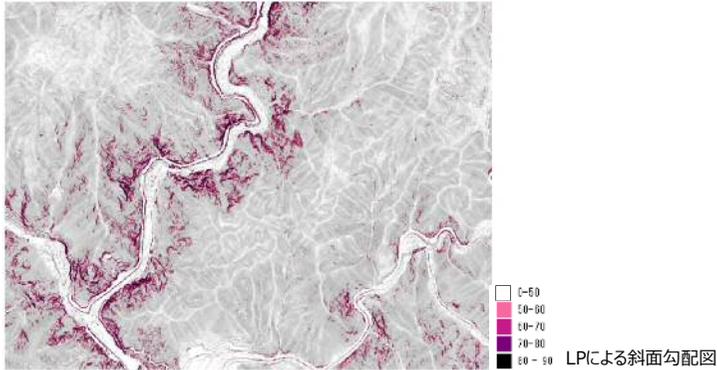
1. 検討対象とする斜面の抽出（斜面勾配・高さ）

- 1) 既存航空レーザプロファイル（LP）を用いて斜面勾配図を作成する。
- 2) 道路沿いに傾斜50°以上の傾斜が連続する斜面を、危険度評価対象斜面として抽出する。
- 3) 斜面高さ5m未満の法面は、法面の危険度評価対象（ケース区分）から除外する。

- 1.1) 斜面勾配図の作成範囲：災害要因の判読に当たり十分な範囲までを確保する。判読範囲の目安は、「道路防災点検の手引き（H19）」に則り、以下とする。路線に面する斜面については斜面の尾根～谷までを判読範囲とする。奥行きが非常に深い場合は道路から1km程度とする。
- 2) 危険度評価対象斜面の抽出根拠（道路沿い傾斜50°以上の斜面）：

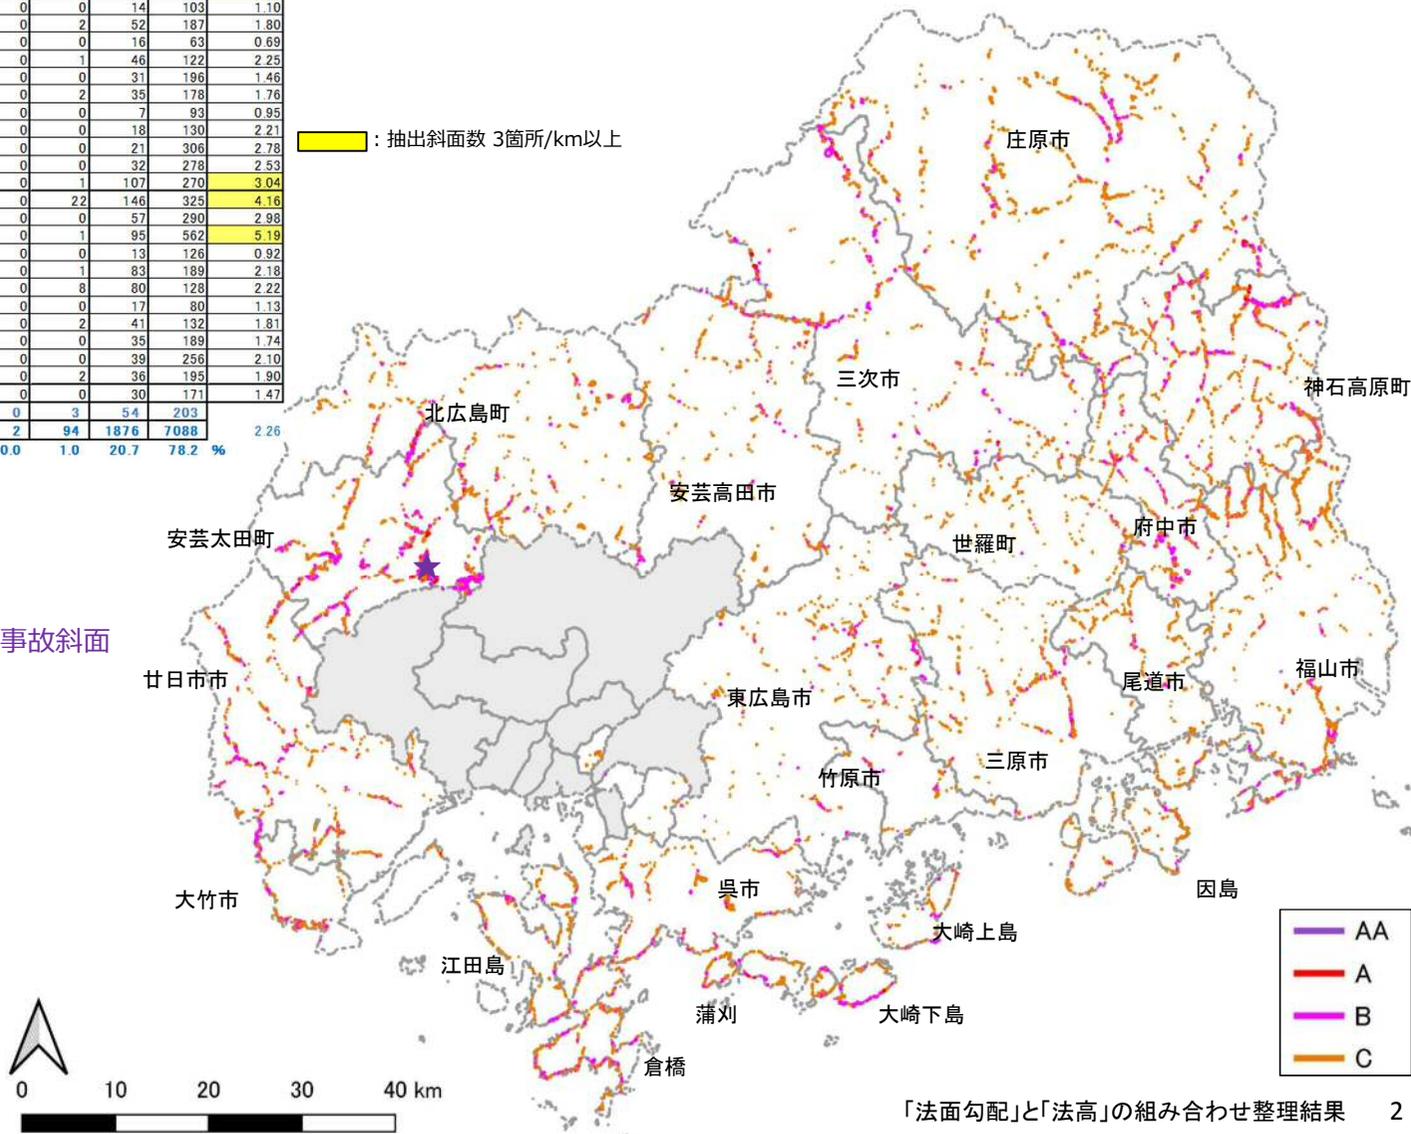
- 抽出法面はランクAAが2箇所、ランクAが94箇所、ランクBが1876箇所、ランクCが7088箇所となった。
- ランクAA2箇所は安芸太田町に位置する（191号事故現場、中筒賀下線）。
- 1km当たりの箇所数は甘日市市北部～安芸太田町、呉市～倉橋・蒲刈、福山市～府中市～神石高原町で多い傾向があり、それらの地域ではランクB以上の法面も多い。
- 主要河川沿いの道路ないし島嶼部海岸沿いの道路に、ランクB以上の法面が集積する。

高さ	勾配	発生確率			
		50° ~ 59°	60° ~ 69°	70° ~ 79°	80° 以上
100m以上	ケース18 0箇所	ケース21 0箇所	ケース23 0箇所	ケース24 0箇所	
71m~100m	ケース14 1箇所 (0.01%)	ケース17 2箇所 (0.02%)	ケース20 2箇所 (0.02%)	ケース22 0箇所	
51m~70m	ケース10 13箇所 (0.14%)	ケース13 12箇所 (0.13%)	ケース16 7箇所 (0.08%)	ケース19 0箇所	
31m~50m	ケース6 85箇所 (0.94%)	ケース9 135箇所 (1.49%)	ケース12 41箇所 (0.45%)	ケース15 3箇所 (0.03%)	
16m~30m	ケース3 551箇所 (6.08%)	ケース5 638箇所 (7.04%)	ケース8 221箇所 (2.44%)	ケース11 28箇所 (0.31%)	
5m~15m	ケース1 3529箇所 (38.95%)	ケース2 3008箇所 (33.20%)	ケース4 747箇所 (8.25%)	ケース7 37箇所 (0.41%)

★崩落事故斜面
 ランクAA (2箇所 : 0.02%)
 ランクA (94箇所 : 1.03%)
 ランクB (1876箇所 : 20.71%)
 ランクC (7088箇所 : 78.23%)

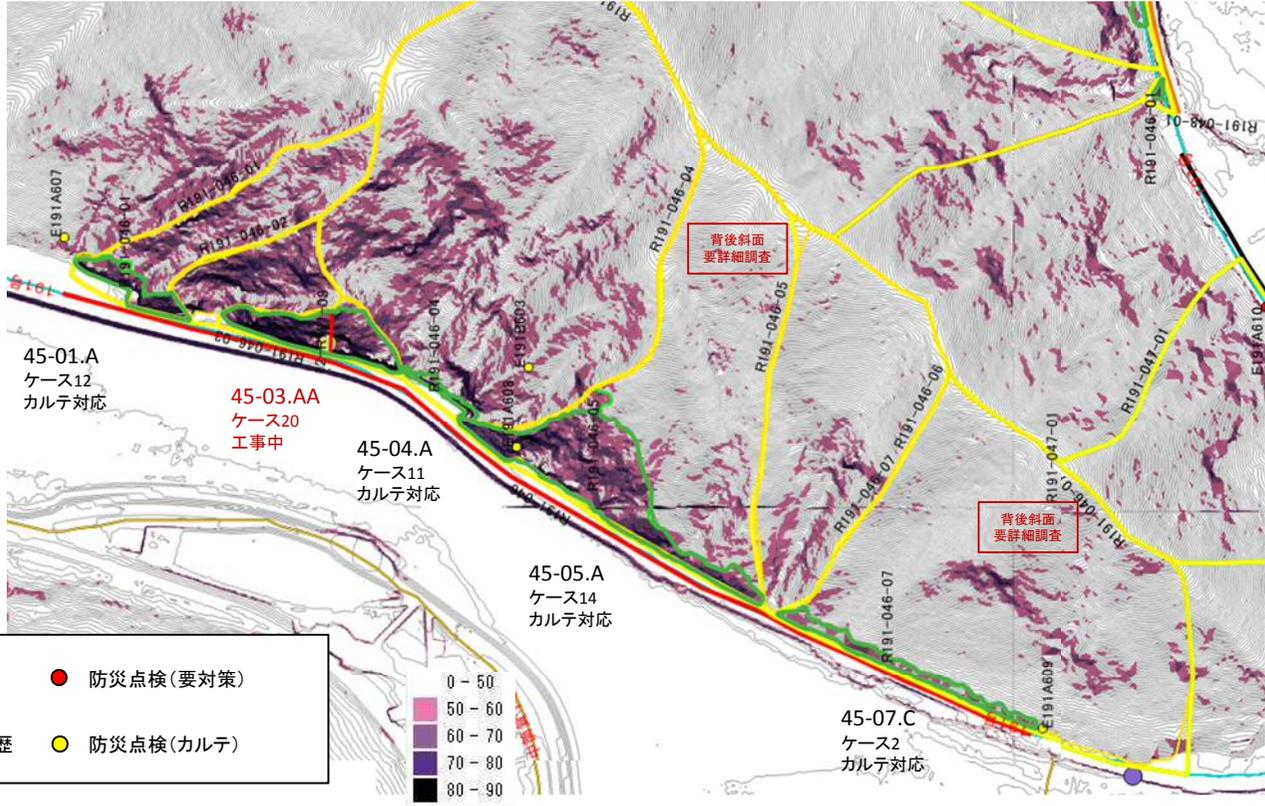
1.2 国道191号法面崩落事故現場付近での総合評価実施例

1. 斜面区間の区分け・細分化			2. 勾配と高さによるケース区分						3. 地形・地質要素				4. 被災履歴・防災点検				5. 総合評価(机上スクリーニング・現地確認)										
路線名	区間番号	斜面区間延長(m)	斜面勾配(°)	斜面高(m)	斜面標高(m)	勾配と高さによるケース区分	斜面危険度リスク	浸食斜面	地質条件	リニアメント	集水地形	落石履歴	崩壊履歴	要対策	カルテ対応	法面			背後斜面				備考				
																表層対策(モルタル、防護網、擁壁等)	抑止対策(法枠、ポルト、アンカー等)	道路に影響を及ぼす損傷・変状	法面評価	想定リスク(机上)	背後斜面に対する対策	残存リスク		想定対策工			
国道191号	R191-45-01	77	70-79	36	184	148	ケース12	A	+	+	+	-	-	-	E191A607	モルタル・ポケット式落石防護網擁壁(起点側沢地形部)	なし	-	カルテ対応相当	落石・崩壊: 大土石流: 小	ポケット式落石防護網 落石防護擁壁(起点側沢地形部)	-	-	-	-	・背後斜面の不安定落石源に対し、落石防護工の補設エネルギーが不足する。ただし、斜面底と道路間には平地が位置し、道路脇には落石防護壁も設置済みであり、落石が道路まで到達する可能性は小さい。 ・背後斜面に不安定な地形が広く分布する。ただし、斜面底と道路間には平地が位置し、道路脇には落石防護壁も設置済みである。落石が道路まで到達する可能性は小さい。	
	R191-45-02	14													E191A607					落石・崩壊: 大土石流: 小	ポケット式落石防護網 落石防護擁壁	-	-	-	-		
	R191-45-03	113	70-79	77	224	148	ケース20	AA	+	+	+	-	-	+	E191B603	モルタル・ポケット式落石防護網 ロープ工(上部法面の凸部)	グラウンドアンカー工(工事中)	法面崩壊	工事中 (対策後の効果判定調査)	落石・崩壊: 小土石流: 無	ポケット式落石防護網 ロープ工(一部)	-	-	-	-	・対策工完了後、対策効果について一定期間経過観察を行う必要がある。

R191-45-04	38	80以上	19	167	148	ケース11	A	+	+	+	-	-	-	E191A608	モルタル・ポケット式落石防護網	なし	-	カルテ対応相当	落石・崩壊: 大土石流: 大	ポケット式落石防護網 法枠工、モルタル吹付 リングネット(起点側沢部)	-	-	-	-	・0次谷頂部に新たな崩壊が発生。崩壊土砂の落下による土石流が懸念される。ただし、谷部出口付近にリングネットが施工されており、道路への影響は現時点では小さいものと判断される。	
	R191-45-05	214	50-59	91	238	147	ケース14	A	+	+	+	-	-	-	E191A609	モルタル・カーテンネット ロープ工(起点側一部) 擁壁(起点側一部)	なし	-	カルテ対応相当	落石・崩壊: 小土石流: 小	カーテンネット 法枠工+ロックボルト ロープ工、擁壁(起点側部)	土石流 要詳細調査	リングネット (3000kJ) 10m	-	-	-	・背後斜面沢部からの土石流(発生履歴)に対し、カーテンネットが施工されていない。沢出口は法面上部に位置し、道路へ影響を及ぼす可能性がある。起点側擁壁背後に50cmの転石が散在する。
	R191-45-06	7													E191A609					落石・崩壊: 小土石流: 大	ポケット式落石防護網 水透過型擁壁(沢部出口)	-	-	-	-	・斜面上部に不安定落石源や崩壊浸食の発達した谷地形が確認される。谷部出口付近に流水透過型擁壁が敷設されているが、土石の堆積が進行する。維持業務にて、溜まった土石の除去を行うことが望ましい。	
	R191-45-07	260	60-69	9	155	146	ケース2	C	-	+	+	-	+	-	E191A609	モルタル・ポケット式落石防護網(起点側法面区間) 石積み擁壁(終点側主体)	なし	-	カルテ対応相当	落石・崩壊: 大土石流: 小	ポケット式落石防護網(起点側法面) 石積み擁壁+落石防護柵(終点側主体)	落石 要詳細調査	ロープ工484m2	-	-	-	・背後斜面上部に大規模な不安定露岩が抽出される。予防工が無い場合、現状の防護工では、十分に捕捉できない可能性が高い。
