# 大規模モデルを用いた法面画像診断 ～学習データなしで始めるAI～

2026年2月10日  
広島AIラボ 大島 風雅

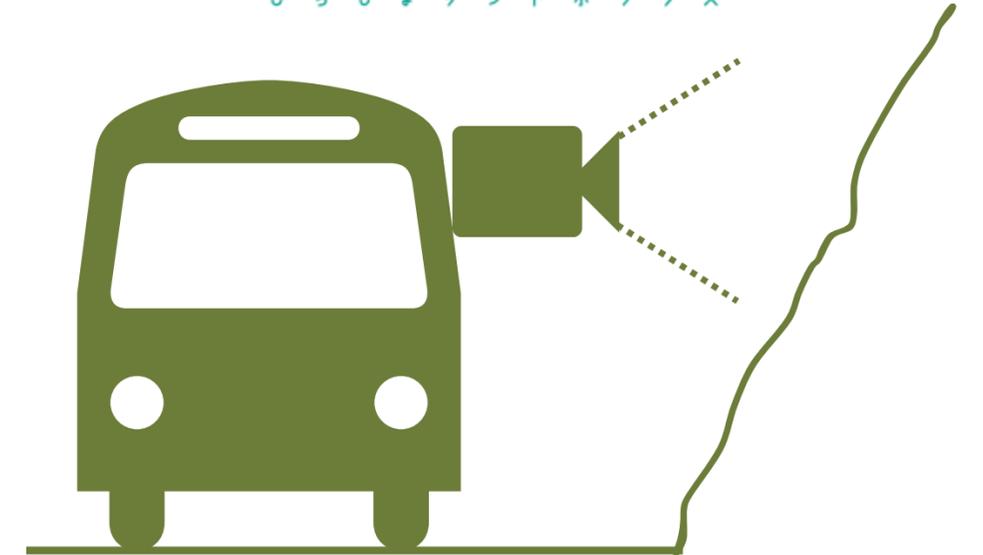
- ひろしまサンドボックスの取組の一つ
- 路線バスにカメラを設置して法面の画像を収集
  - 継続的なデータ収集が可能
- 画像認識モデルで法面の変状を検出
  - 現場技術者の代替となる**エキスパートシステム**
  - 収集した画像で学習したモデルの**検出精度に課題**

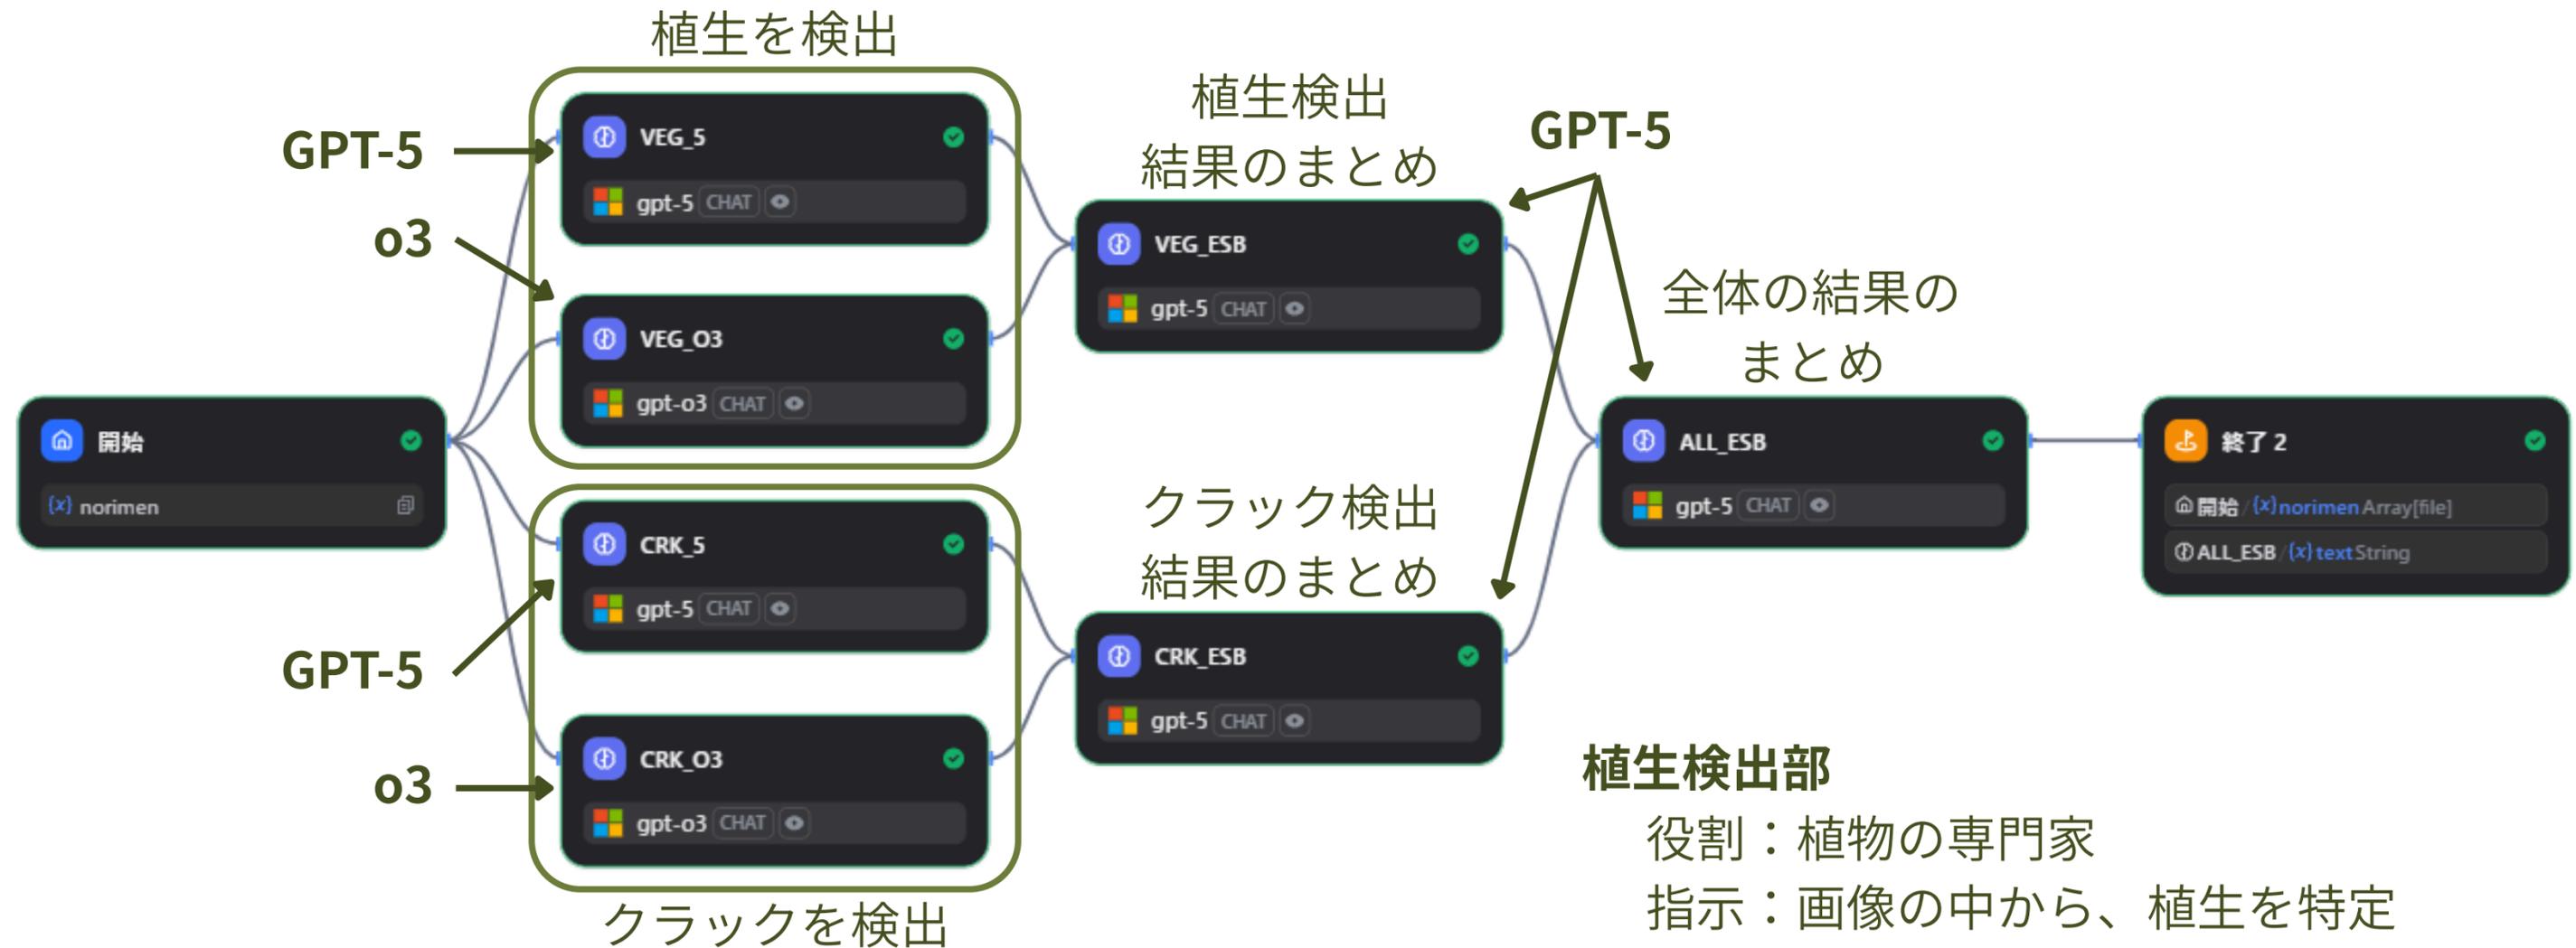
法面の画像から、AIが植生とクラックを検出

## 植生検出部

役割：植物の専門家

指示：画像の中から、植生を特定

## クラック検出部

役割：インフラ点検の専門家

指示：画像の中から、クラックを特定

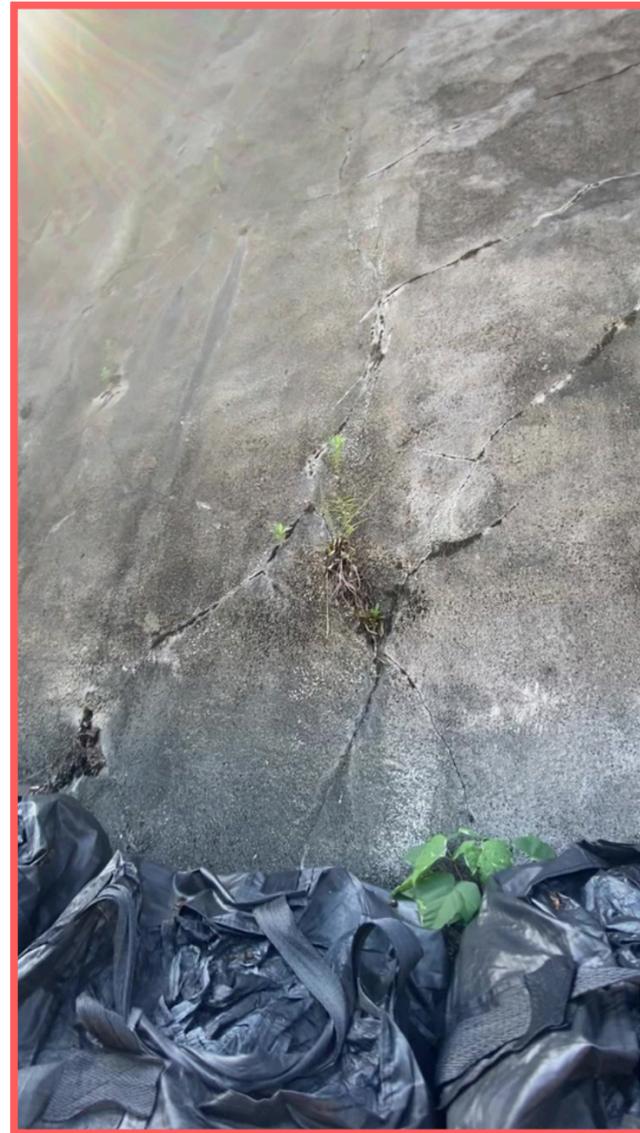
危険度：高

## ▼ 検証に利用する法面の画像

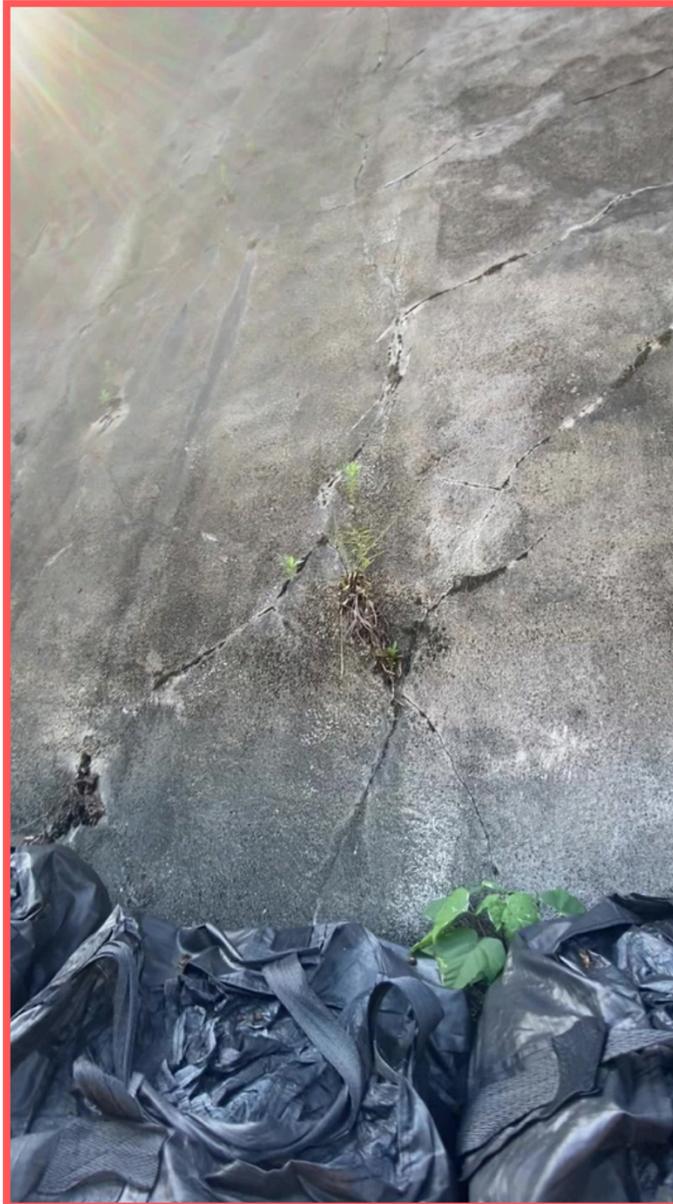
危険度：高

本法面はクラックが支配的な変状を呈しており、**中央～やや右側の縦方向主クラック**（最大幅約3 mm）と**それに連なる斜め方向の分岐群、中央部の微細クラック集中域、左下隅の目地/既存クラック開口**が確認される。加えて、**円弧～楕円状クラック周辺**の表面白化（含水影響示唆）があり、クラック系への水の関与が推定される。

植生は**クラック交点**や**土のう袋の隙間**など保水・堆積の起きる微小環境に局在し、**中央クラック交点の主株**および**左寄り斜めクラック帯の小芽**がクラックと直接関連して発生している。

現時点の健全性は「**中リスク（進行性の可能性あり）**」で、緊急の崩壊兆候は限定的だが、含水・凍結、根の楔作用によるクラック進展が懸念され、早期の抑制・補修が望まれる。

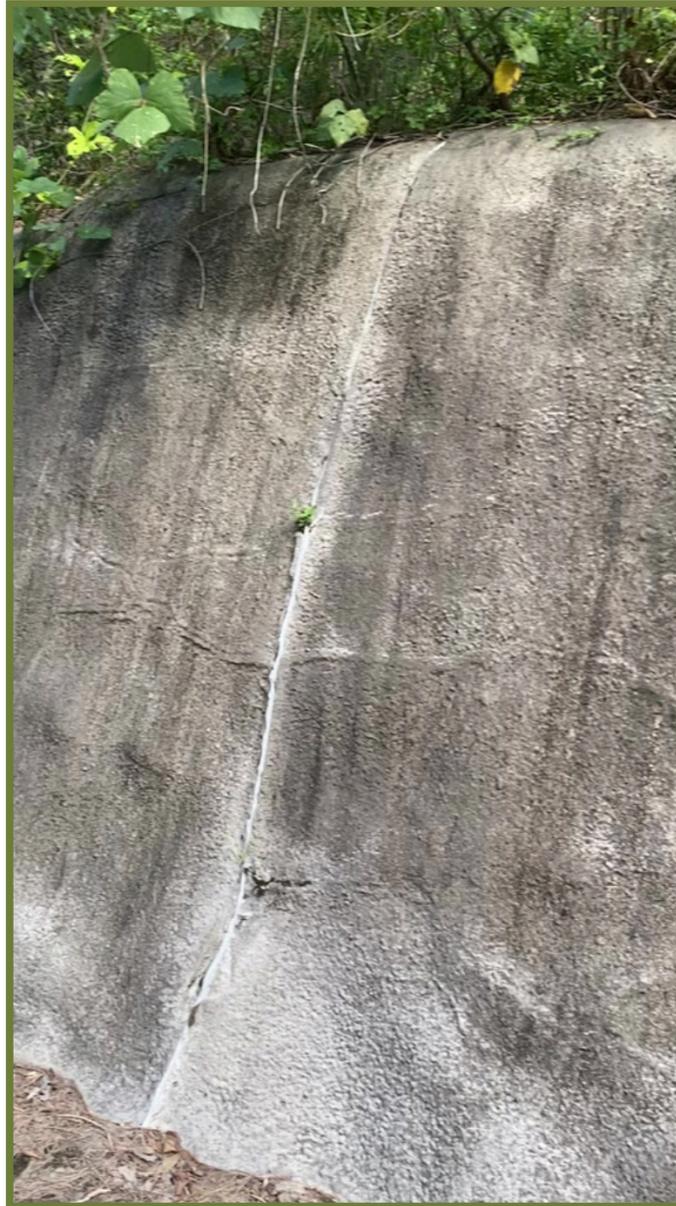
危険度：低

法面の中央に、**上から下まで続く縦のひび**があり、幅はおおむね1~5 mmです。**過去に白い材料で埋めた補修跡**が見られますが、一部で劣化や欠けが進んでいます。**中腹には横方向のごく細かいひび**（継ぎ目上）も確認され、ひびに沿って小さな剥がれ（直径3~5 cm程度）が発生しています。

植生は**上端の縁で帯状に繁茂**し、左上部でつるが垂れ下がっています。さらに、**中央の縦のひび（継ぎ目）から小さな草**が生えており、水分や土がひび内部に入り込んでいる兆候です。

**現時点で急激な崩れの危険度は高くありません**が、ひびと剥がれは進行中で、植生がそれを後押ししている可能性が高いため、早めの除草とひびの再補修が必要です。

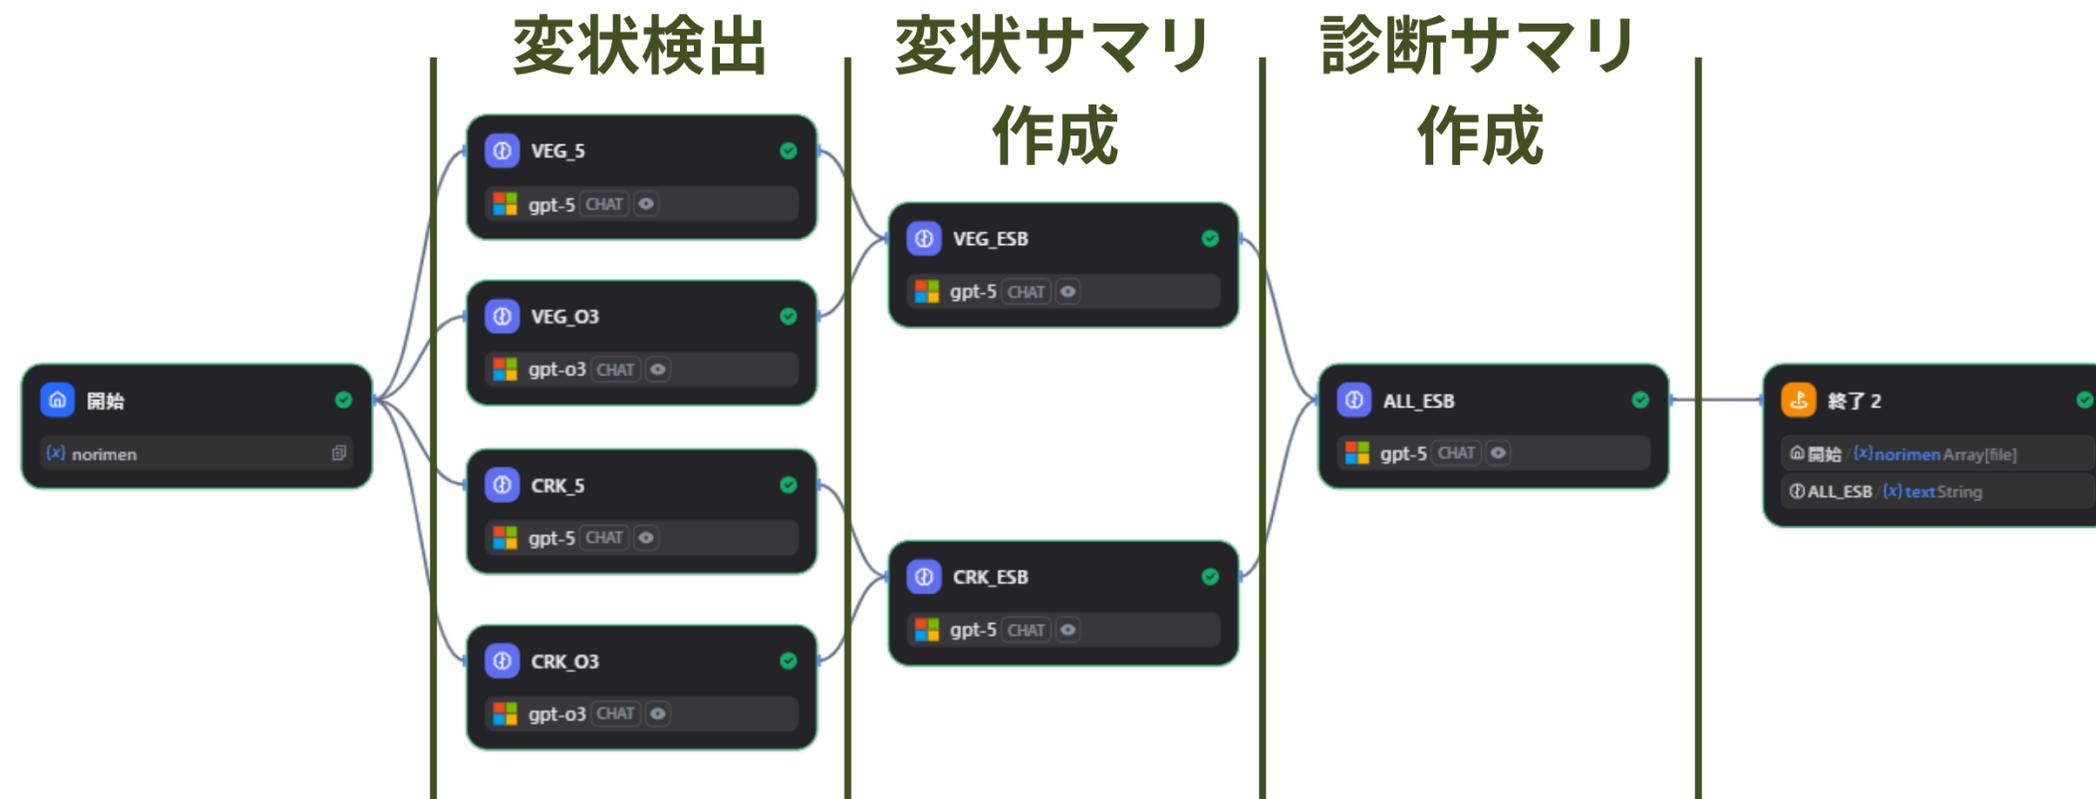
## 処理ごとにモジュール化

- 例：変状検出には画像特化モデル、変状サマリや診断サマリには汎用モデル

## 実装環境の強み

- 生成AIのAPIおよびノーコードツール「Dify」で構成
  - 必要な専門知識が少なく、庁内での保守／運用が可能
  - 将来的により高性能なモデルが登場したときに簡単に置換可能

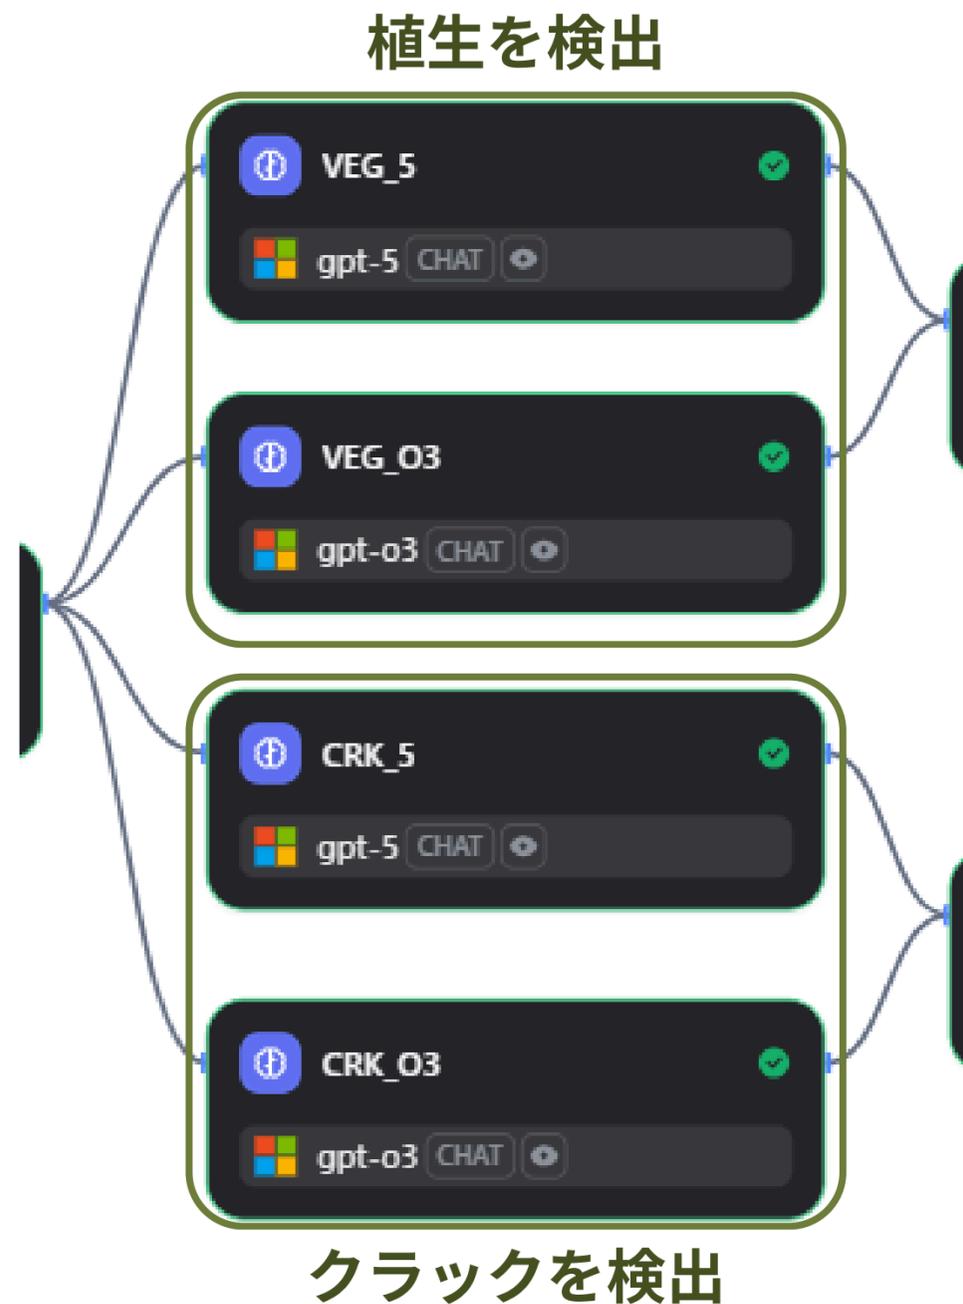
# ▼ 画像診断AIの変状検出部の構成

## 変状の検出に異なる**複数**のモデルを利用

- GPT-5とo3がそれぞれ変状を検出
  - 後段のGPT-5がその結果を取りまとめる
- Geminiなど**他社モデルとの組み合わせ**も可能

異なるモデルの個性を活かした多角的な検出
